## Slagmarksarkæologi i Nordøstgrønland

Rapport over projektet 'Kampen om Klimaet' - en arkæologisk - historisk undersøgelse af allierede og tyske vejrstationer fra Anden Verdenskrig

Jens Fog Jensen og Tilo Krause

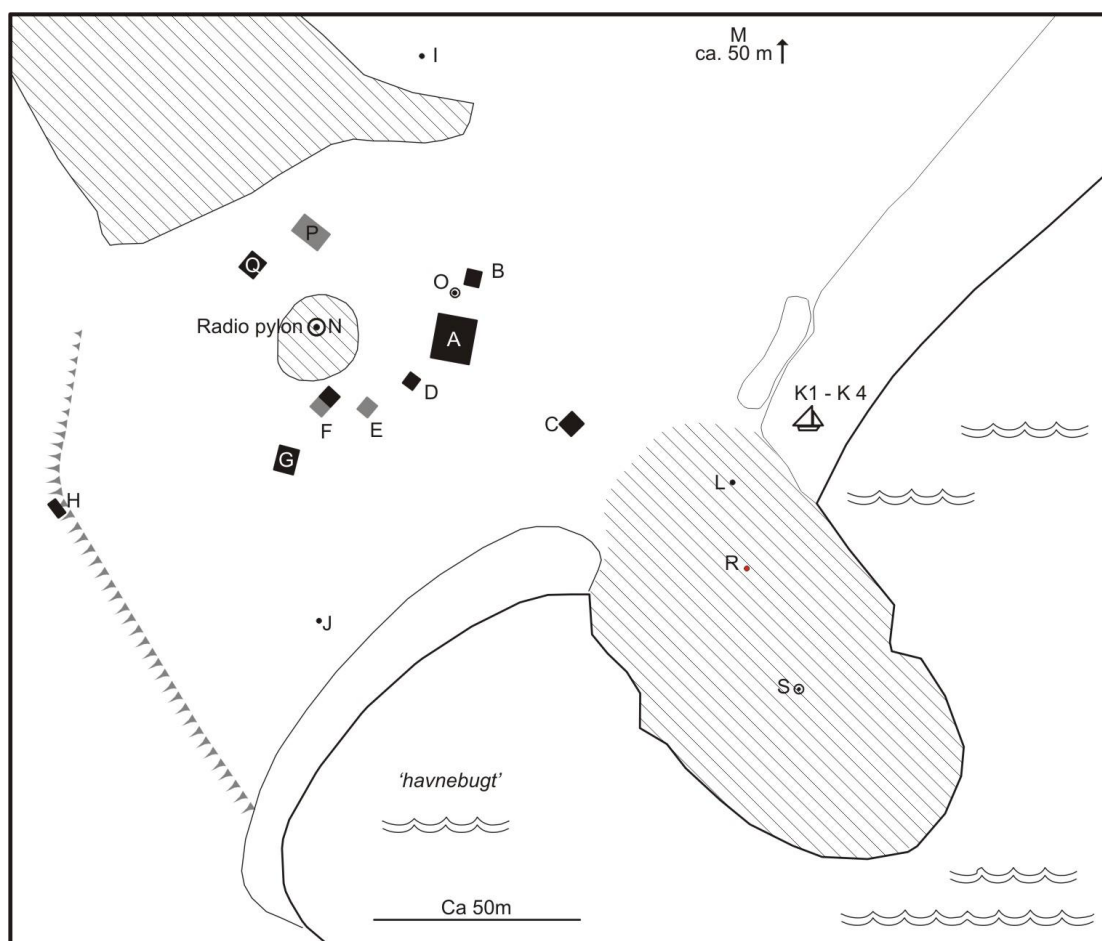
Fig 3. Skitse over Eskimonæs med indmålte anlæg og objekter markeret.

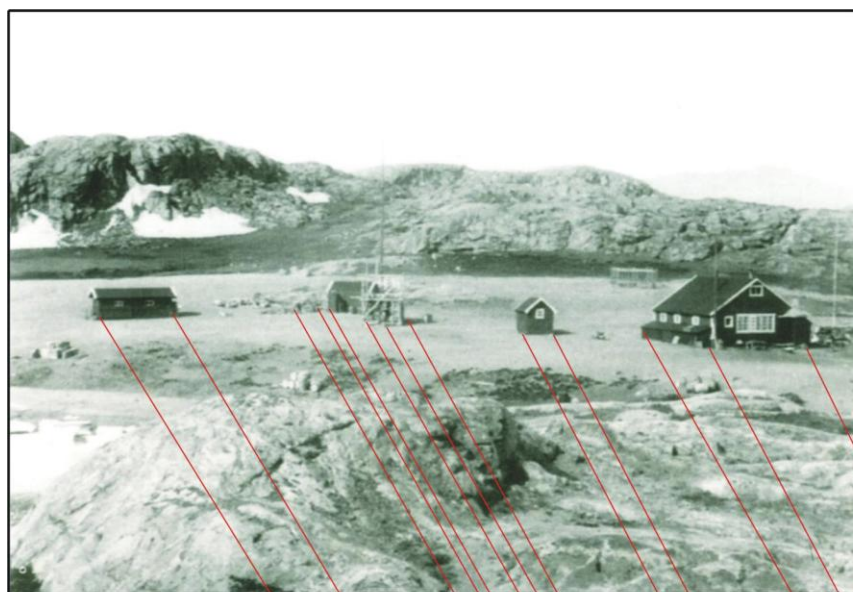
Fig 4a. Foto af Eskimonæs fra 1930'erne. Fra: Mikkelsen 2001. Den eksisterende Sirius hytte var ikke opført da dette billede blev taget, men den findes på et foto i Odsbjerg 1990 og 2000.

Fig. 4b foto af Eskimonæs fra samme vinkel som 'a'. Brandtomterne er forbundet til husene på det gamle fotografi.

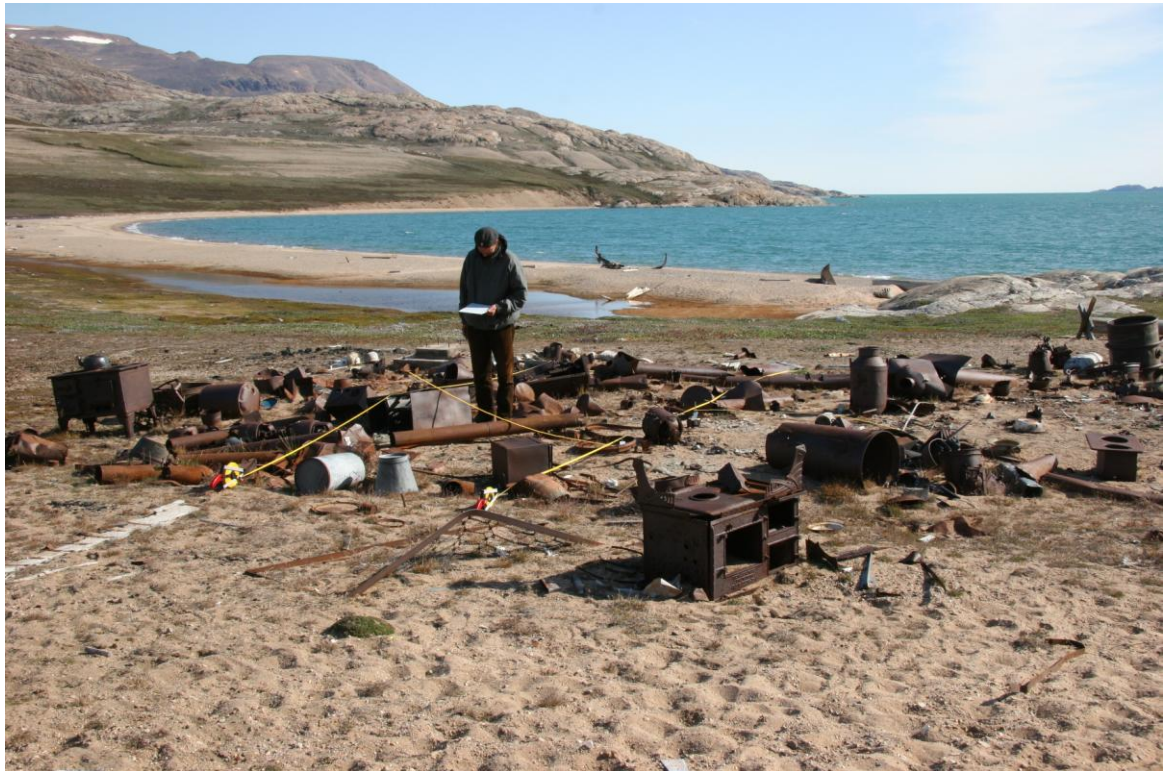
Fig. 5. opmåling af grundplan på Eskimonæs

Anlægget og de tilhørende fund er opmålt og tegnet i 1:10, og fordelingen af enkelte 'arkitektonisk specifikke' og 'funktionelt karakteristiske' genstande' er blevet sammenlinet med den af Seidenfaden (1937:59) publicerede grundplan (fig. 10). De tegnede genstande er endvidere beskrevet i lister og for en stor dels vedkommende fotograferet. Ved denne fremgangsmåde er det lykket at identificere mange ellers uanseelige rustne objekter, og det skal derfor understreges, at brandtomten som arkæologisk objekt og fortidsminde må siges at have et enestående potentiale som et brændt, men efterfølgende fastfrosset billede af stationslivet og krigen i Grønland.

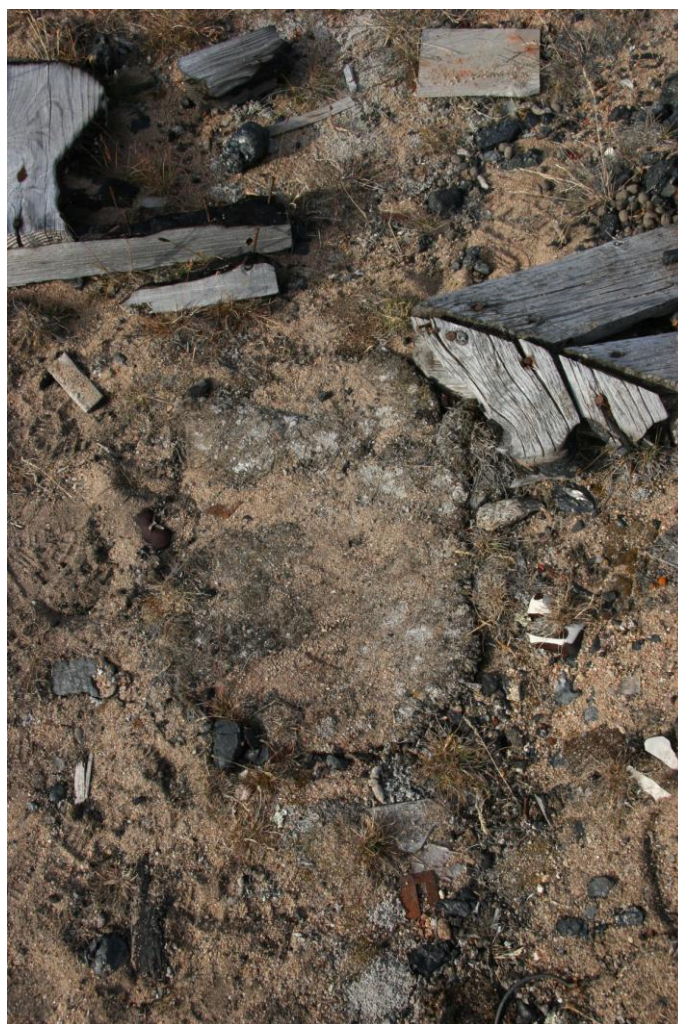
Fig.6. Bevaret kokusmåtte foran resterne af den brændte trappe ved bislaget.

sideskurene, og mod nord og øst er husets afgrænsning tydeligt markeret af et terrænfald, der markerer en fundamentsvold. Formentlig har fundamentet tjent til at udjævne det let skrånende terræn. Yderligere er der ved bislaget i husets østvæg et mindre fundament af sten samt nedbrændte stolper og brædder fra trappen, der har ført op til døren på bislagets sydside. Kokosmåtten ligger stadig neden for trappen, hvor den må have ligget siden sommeren 1942 (fig. 6).

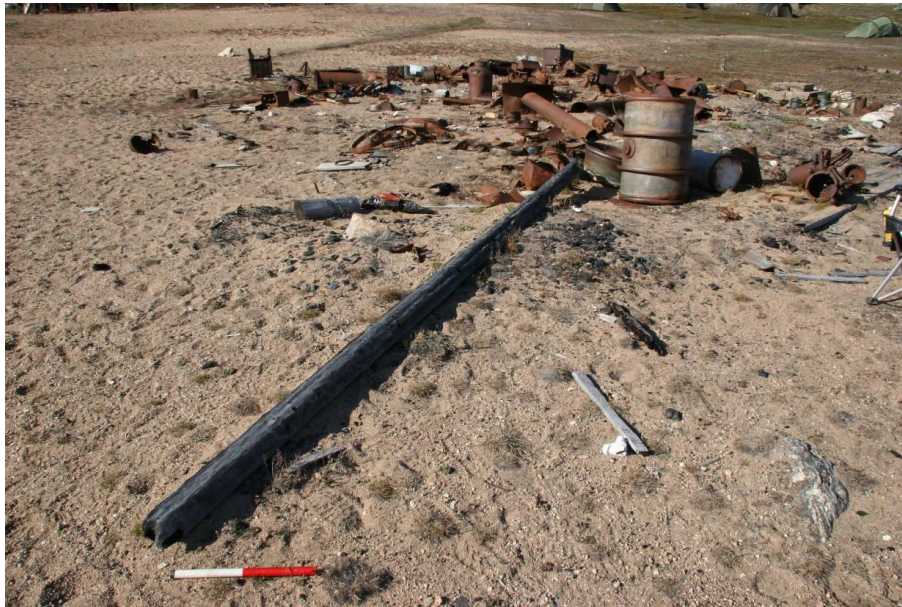
Fig. 7:  
Radiomasten  
der oprindelig  
var boltet til  
hjørnet af  
ekspeditions-  
huset, er væltet  
diagonalt ud  
fra huset, og  
ligger hvor  
den landede  
for mere end  
60 år siden.

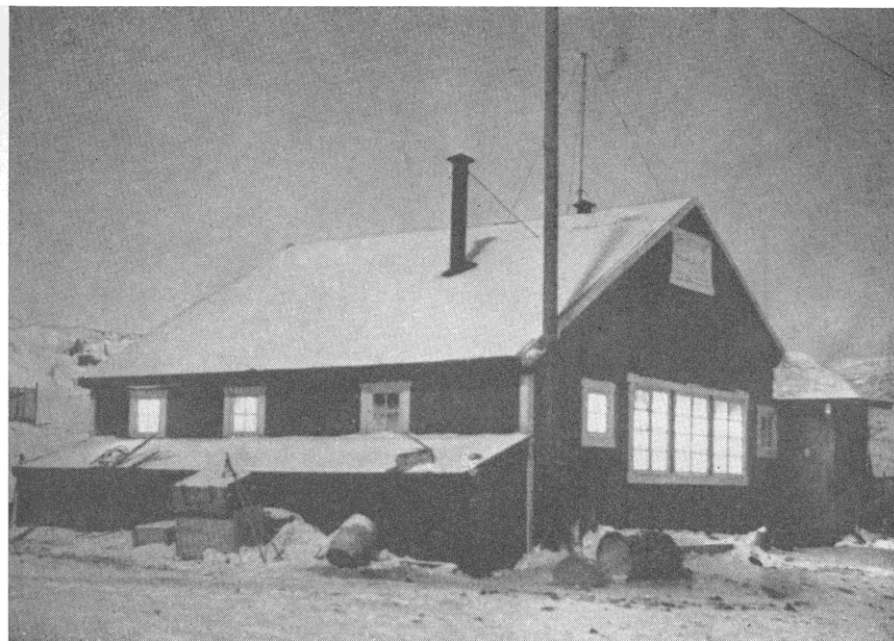
Fig 8: Foto taget  
under  
Treaarsekspedition  
en, da masten  
stadig sad boltet til  
huset. Set fra  
omtrent samme  
vinkel som fig 7  
oven for. (Koch  
1955:291)

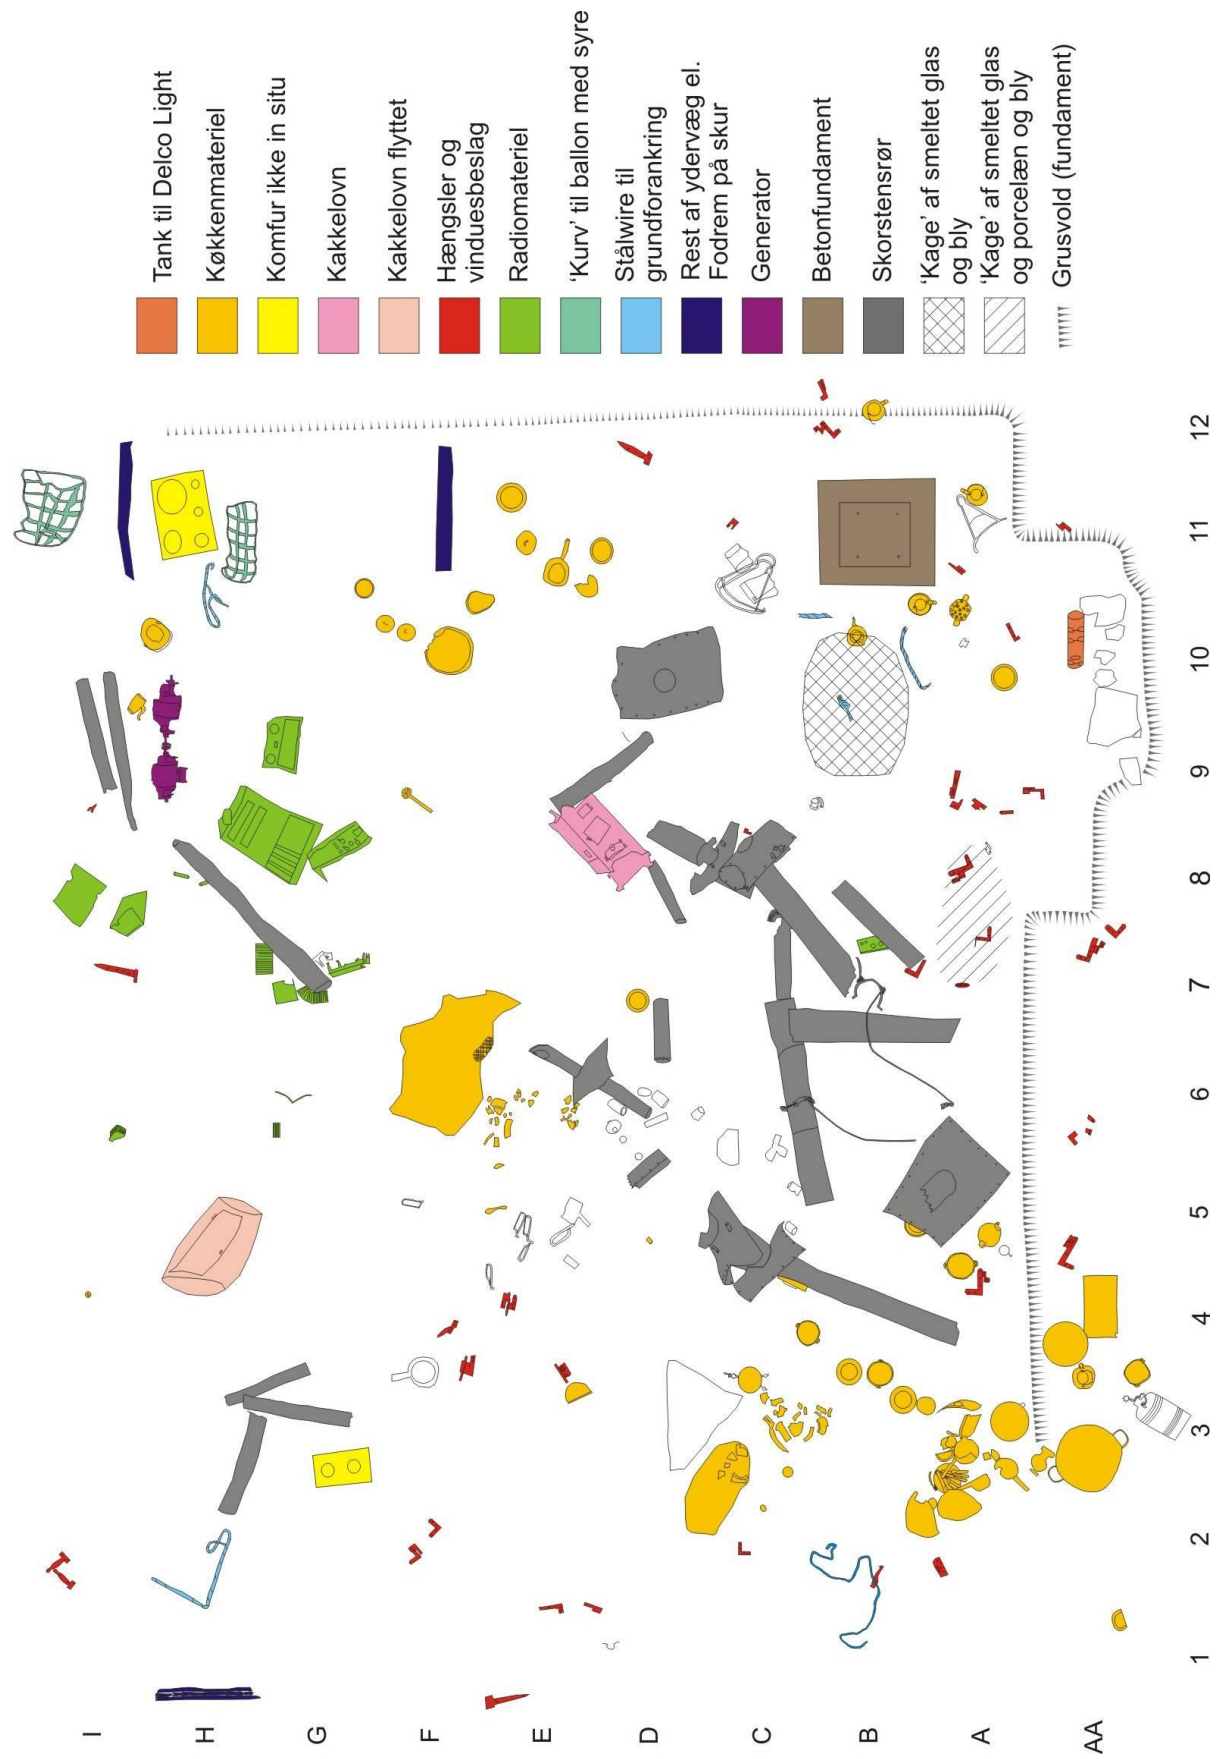
Fig. 9. Rentegning af indmålte genstande på stationshuset på Eskimonæs.  
 Udvalgte kategorier er farvelagt.

skuret langs husets nordvæg fundet bølter med delvist forkullet indhold, der ligner tjære. Andre er antagelig dåser med proviant. De fleste dåser og bølter er stærkt tæret, delvist bortrustede og fladtrykte, og identifikation af indholdet har derfor ikke været mulig. Derudover findes en stor mængde smeltede og fragmenterede genstande, der ikke umiddelbart kan identificeres. 'Oven' på dette lag af 'uidentificerbar støj' ligger en del genstandstyper der ved sammenligning med Gunnar Seidenfadens beskrivelse nemt lader sig identificere. Disse genstande samt en del øvrige iøjnefaldende sager er på fig 9 markeret med farver.

placering. Selve generatoren må være demonteret allerede under Anden Verdenskrig eller umiddelbart efter. ■: Køkkenmateriel. Tallerkner, potter, pander, gryder samt centralt i huset: En stor kage af knust og smelte glas og porcelæn ligger koncentreret i området, hvor køkkenet lå, samt hvor skabet med service stod i storstuen. Yderligere er der en mindre koncentration i værkstedet og/eller i det tilgrænsende skur. Denne sidstnævnte koncentration af gryder og kasseroller har muligvis været opmagasineret. ■: Komfur, ikke *in situ*. Et komfur er deponeret i skuret ved husets nordvesthjørne. I følge Seidenfadens grundplan (Seidenfaden 1937: 59) fungerede skuret under Treaarsekspeditionen som depot for ski. Et mindre gaskomfur ligger i kammeret, der under Treaarsekspeditionen var forbeholdt de grønlandske deltagere. Forklaringen på gaskomfurets placering kendes ikke. Det kan have været deponeret på husets loft og være styrtet til jorden da huset brændte. ■: Kakkellovnen. Kakkellovnen i storstuen er væltet, men ligger på sin oprindelige plads. ■: Kakkellovns skærm. Kammeret ved siden af radiorummet var ekspeditionslederens lukaf, og her ligger noget malplaceret en skærm, der i henhold til et fotografi i Drastrup (1932) oprindeligt var placeret rundt om kakkellovnen, hvor den også fungerede som sokkel for en balje med vand eller sne, der skulle varmes. Skærmen synes at være blevet fjernet inden huset brændte, hvorfor den antagelig også har ligget på loftet. ■: Hængsler og vinduesbeslag er 'aflejret' tæt på deres oprindelige placering, og de danner derfor en karakteristisk bræmme rundt langs husets vægge. ■: Radiomateriel. Radioarmaturer ligger i en veldefineret koncentration i og ved radiorummet, hvis placering og funktion således tydeligt afsløres af de arkæologiske vidnesbyrd. ■: Kurv til ballon med syre. I skuret ved husets nordvesthjørne ligger resterne af to kurve der har beskyttet balloner med syre til de mange batterier der blev ladet ved hjælp af Delco Light generatoren. En tredje kurv med en knust glasballon findes i anlæg F nord. ■: Stålwire til grundforankring. Seidenfaden (1937) beskriver detaljeret, hvordan husets fodrem blev forankret til undergrunden med en svær stålwire. Den karakteristiske tykke stålwire findes kun i husets hjørner, hvorfor der må være tale om netop denne wire, der skulle forhindre huset i at blæse bort. ■: Rest af ydervæg el. fodrem på skur. Denne rest af husets sydvestlige hjørne (øverst til venstre) er den eneste bevarede del af husets vægge, vi har registreret. Mod nord ligger to vandrette bjælker, nøjagtigt hvor skuret i henhold til Seidenfadens grundplan havde en indre skillevej. ■: Generator. Generatoren, der transformerede akkumulatorernes lave spænding op til den spænding, radioerne behøvede, stod under bordet i værkstedet ved siden af radiorummet, og der ligger den stadig, selv om bord og hus er borte. ■: Betonfundament. På et solidt fundament af beton stod i 1930'erne en dengang top moderne Delco Light strømmaskine. I dag er kun fundamentet bevaret, formentlig er motor og dynamo blevet demonteret af tyske soldater. ■: Skorstensrørene er den visuelt set mest dominerende kategori. De ligger kollapsede i det, der var storstuen. En mindre bunke ligger i grønlandernes kammer, men fotografier af Eskimonæs huset antyder ikke at der har været en skorsten i denne del af huset, derfor antages skorstensrørene her at have været deponeret på husets loft sammen med kakkellovnsskærmen. ■: Kage af smeltet glas og bly. Ved siden af dynamoen var der et skab med akkumulatorer, der blev ladet op fra dynamoen. Da huset brændte styrtede glasbeholdere med bly plader til jorden, hvor de smeltede sammen til en stor 'kage'.

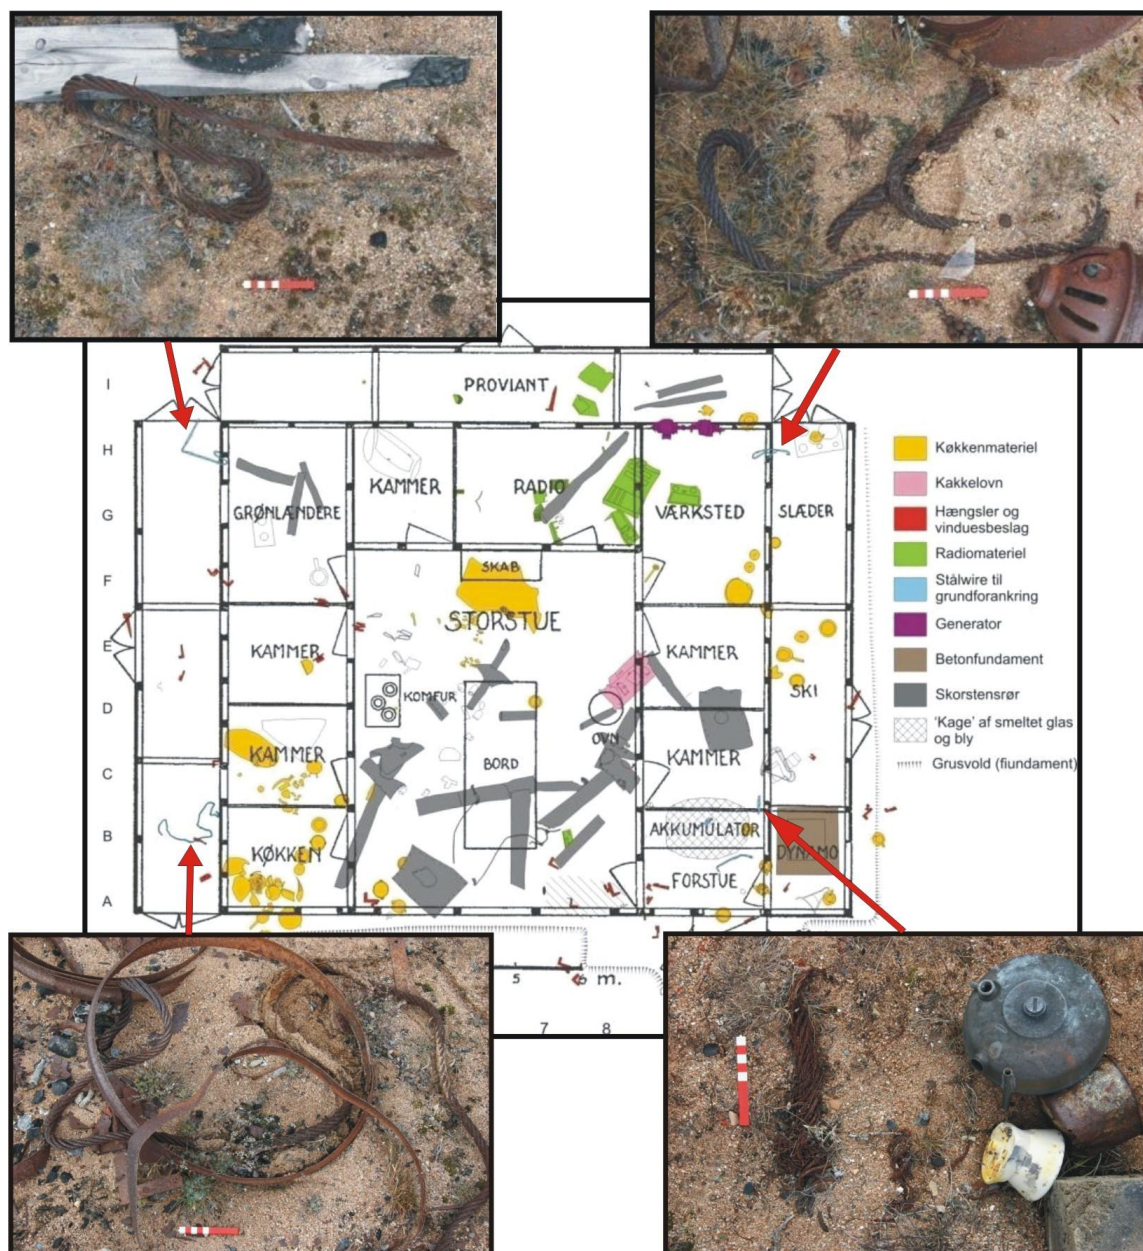
Fig. 11. I hjørnerne ligger rester af en karakteristisk kraftig wire, der blev brugt til at forankre huset i undergrunden

Ved undersøgelsen blev der i hvert af husets 4 hjørner, og kun her, fundet en særligt tyk wire, der kan identificeres som den af Seidenfaden (1937:48) omtalte wire til forankring af husets fodrem (Fig. 11). Ud over denne velbeskrevne detalje er der mange fund, der kan genkendes på fotografier eller i publicerede beskrivelser af stationen. Disse vil neden for blive afbildet og beskrevet som eksempler på ruinens generelle tilstand. Der er ikke spor efter husets indre skillevægge, der kun kan placeres ved hjælp af Seidenfadens grundplan.

S 48: "vi måtte på en eller anden måde fæste huset til grunden, så det kunne stå urokkeligt under storm og uvejr. Spørgsmålet blev løst på den måde, at der i husrammens fire hjørner blev fæstet svære ståltrosser. Under hvert hjørne blev hugget et hul i jorden, så dybt som vi kunne overkomme, ståltrosserne blev snoet om tunge klippestykker og det hele støbt sammen til store cementblokke, der forankrede huset dybt i jorden."

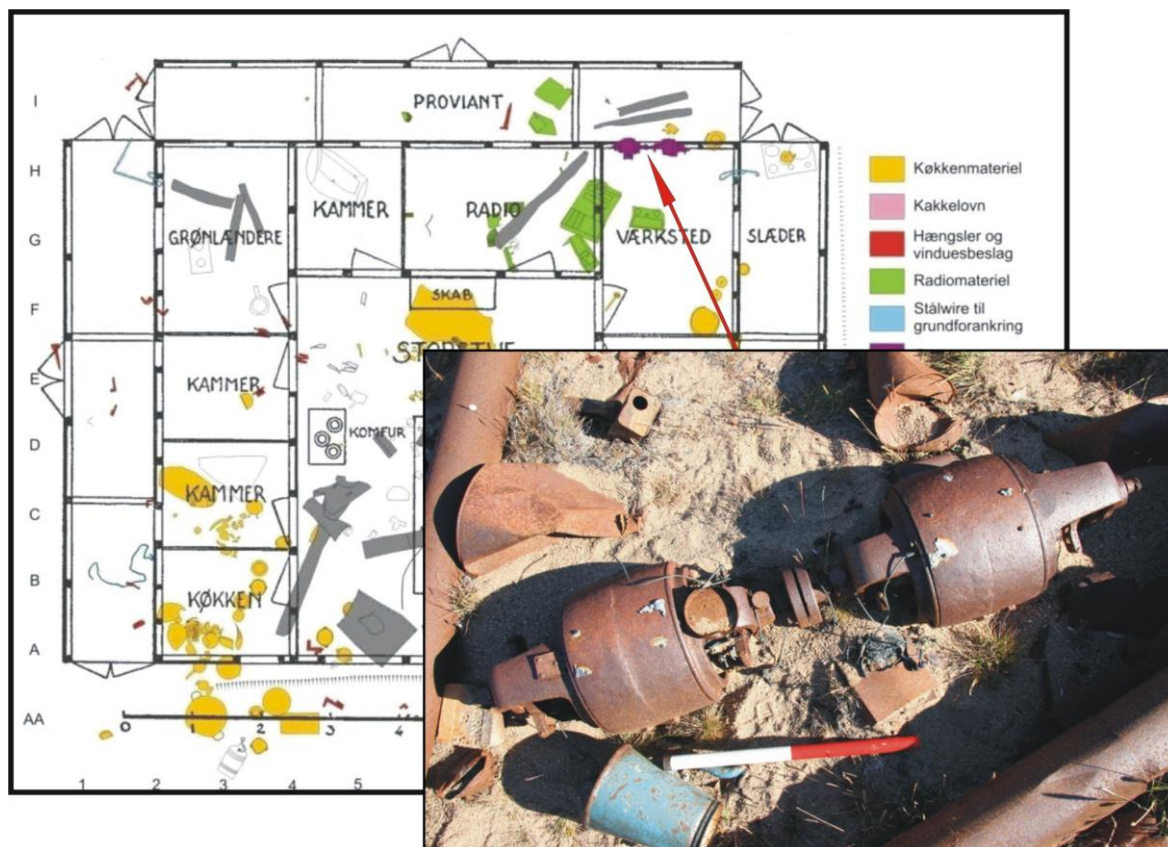
Fig. 12. Generatoren ligger i værkstedet, nær det sted den oprindelig var placeret.

62:” Hver kubiktomme plads er optaget og så har der endda været plads til under bordet at opstille den store generator, der skal transformere motorens strøm op til de høje spændinger, der skal til for at bringe radiosenderen i funktion”.

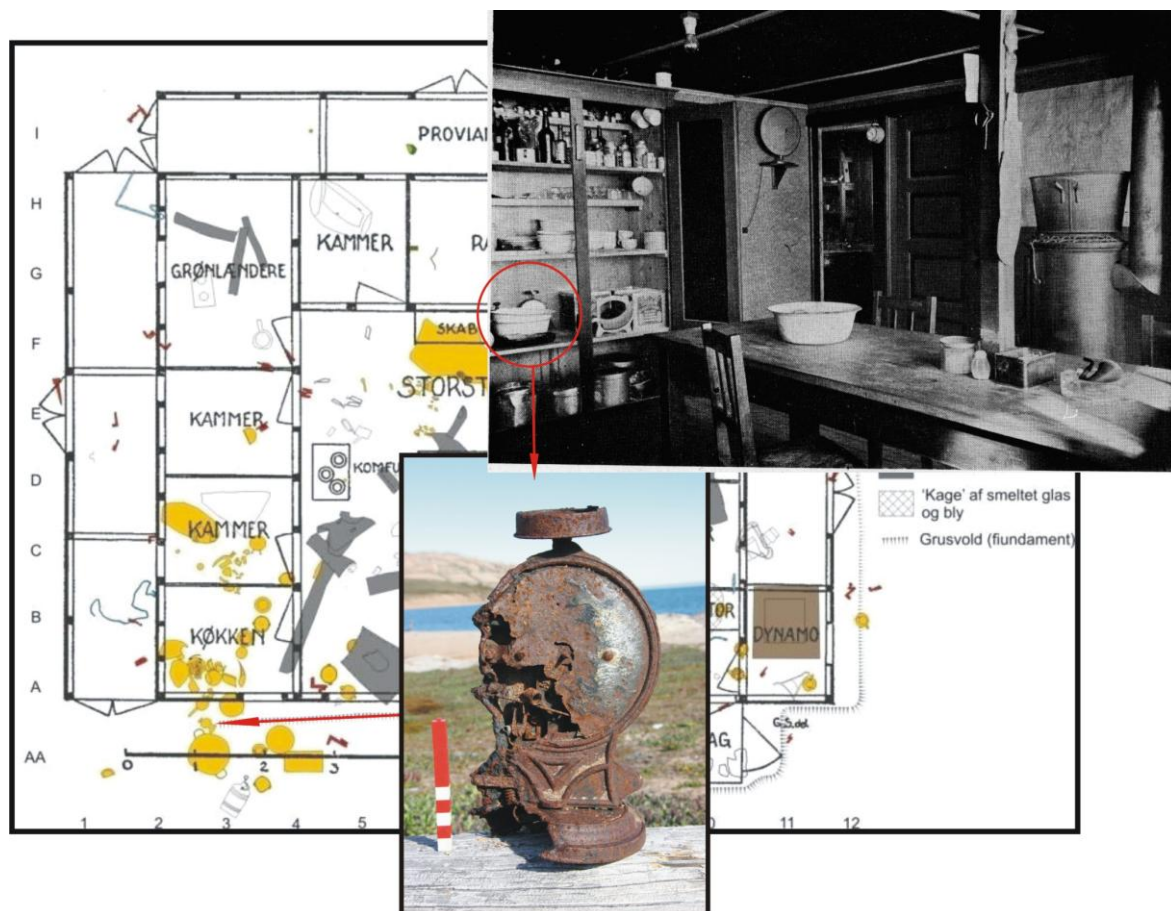
Fig. 13. En delvist smeltet vægt fra køkkenet kan genkendes på et billede fra 1930'erne.

I Elmer Drastrups dramatiske beretning om koldbrand og efterfølgende amputation af hans tær på Eskimonæs (Drastrup 1932), er der et glimrende billede af spise-(og operations) bordet i storstuen, der ved den lejlighed blev omdannet til operationsstue. I skabet bag spisebordet ses på en af de nederste hylder en vægt, der til forveksling ligner den vægt vi i 2008 fandt delvist smeltet ved køkkenet.

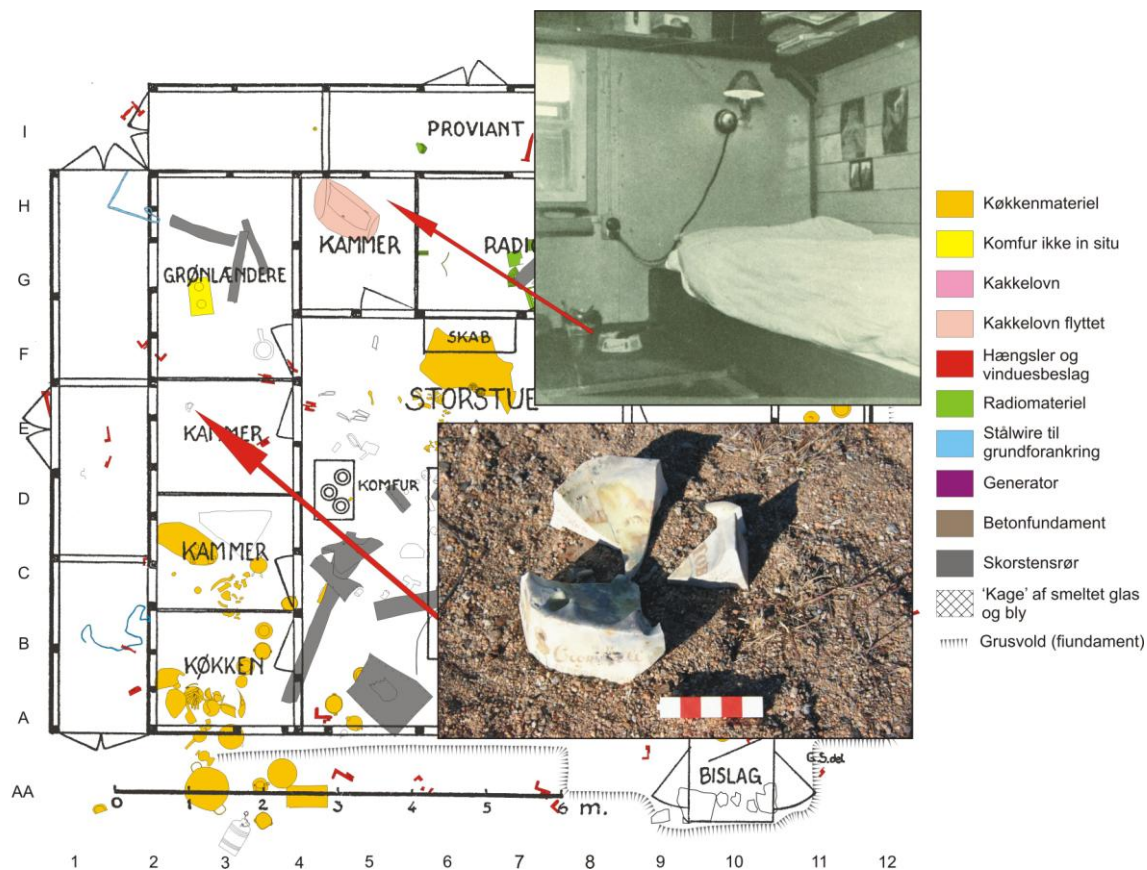
Fig. 14. Et askebæger der blev fundet i et kammer ses på bordet på et af billederne i Lauge Kochs ekspeditionsberetning.

Askebæger: En serie porcelænsfragmenter viste sig at være fragmenterne af et 'klassisk' stort askebæger. Det samme askebæger ses på et billede i Lauge Koch's publicerede beretning (Koch 1955) stående på bordet i enkeltmands-kammeret på Eskimonæs. Vi fandt stumperne af askebægeret i et (2 mands) kammer i husets sydside. Bemærk i øvrigt, at fotografiet af enmandskammeret formentlig er spejlvendt, i al fald passer placeringen af vinduet og køjen ikke med skitsen i Seidenfaden (1937).

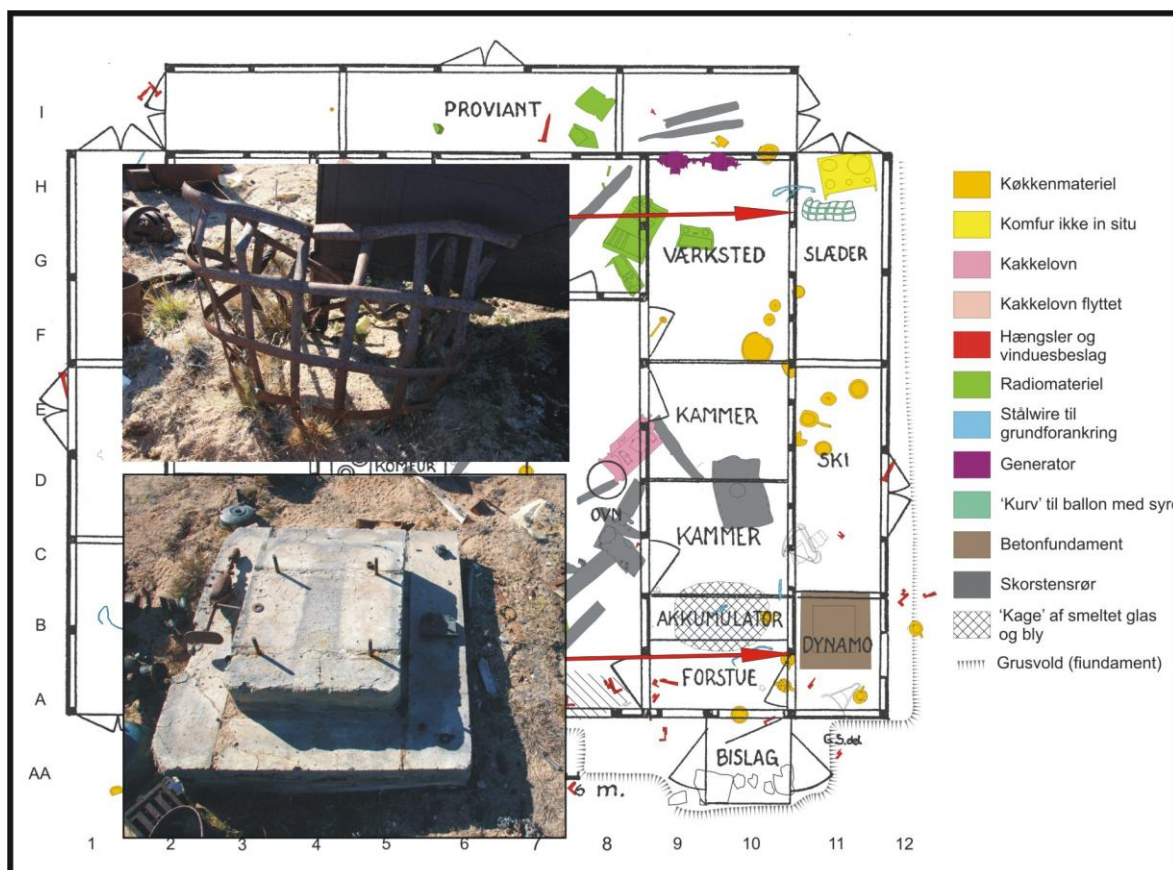
Fig. 15. Betonfundamentet i brandtomtens hjørne viser hvor generatoren stod, men dele af øvrige elektriske installationer, er også bevaret. Installationen er beskrevet af Seidenfaden (1937).

11 X 9 m stor rektangulær brandtomt med utallige jerngenstande liggende tilsyneladende uordentligt spredt ud over det hele. Køkkenet, radiorummet, skabet i 'storstuen' og generatorens placering kan dog umiddelbart identificeres på baggrund af forekomsten af tallerkner, knive, skeer og gryder, rustne radioarmaturer, knust og smeltet porcelæn samt på det støbte fundament til generatoren (dynamo) (Fig. 10 og 15).

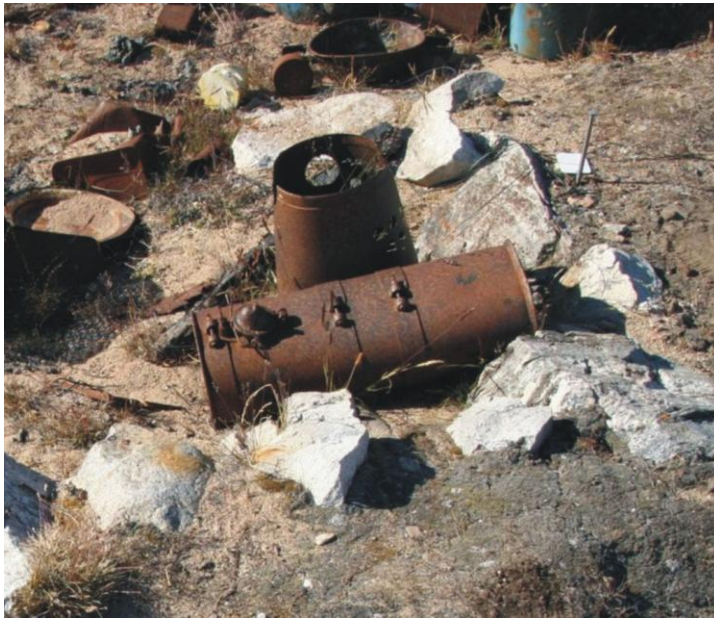
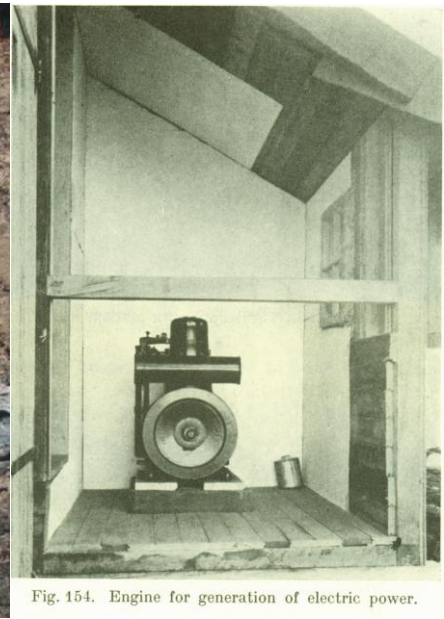
Fig. 16. (herover): Tv: Tank fra Delco Light generator liggende i fundament under bislag.  
Th: Delco Light installeret i stationshuset på Eskimonæs (fra Koch 1955)

52: ”den motor, der skal levere lys til stationen og kraft til radioinstallationen er en lille fiks tingest fra Delco-Light-Fabrikkerne. Da den bliver pakket ud af sin svære emballage, står den skinnende lakrød færdigmonteret til brug. Nu gælder det blot om at få sat den godt op, og Nielsen støber et solidt cementfundament, hvor fire store bolte bliver støbt fast med matematisk nøjagtighed. Mens cementen stivner må vi tæmme vores utålmodighed, men der er også nok af andre ting at tage fat på. Motoren skal arbejde i forbindelse med et mægtigt akkumulatorbatteri, og i et særligt rum ved siden af forstuen bliver stilladset, der skal bære alle cellerne sat op, det er af særligt imprægneret træ for at modstå syrevirkningen og består af svære bjælker, der kan holde den tunge vægt. Ud af kasserne kommer nu de store akvarieglas, og Nielsen overvåger selv udpakningen af de fine blyplader, der i deres omhyggelige emballage har gennemgået den lange rejse, strabadser, uden at en eneste har taget skade. Også her er det et helt lille puslespil at få anbragt alle de forskellige blyplader i glassene og få dem forbundet rigtigt. Og det allervigtigste, påfyldningen af syre, tør Nielsen ikke overlade til nogen anden. De store glasballoner står i svære flettede kurve ude på pladsen og blandingen af det farlige svovlsyre og det destillerede vand sker under iagttagelse af alle ceremonier, med syremålere og termometer.”

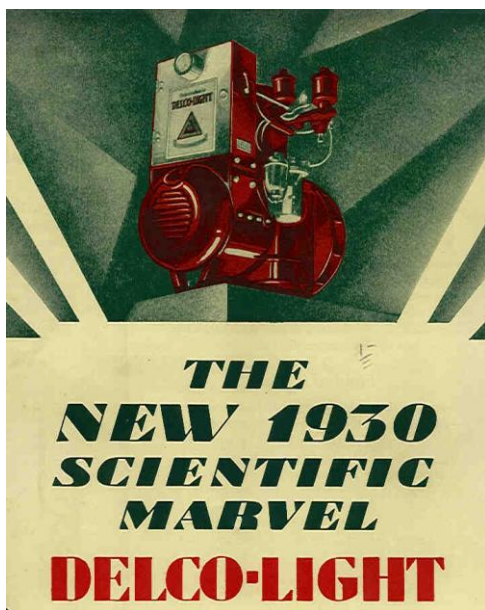
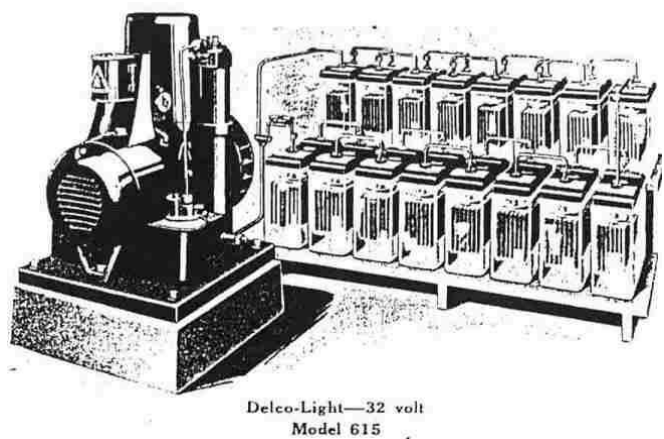
Fig. 17. tv: Reklameplakat for Delco-Light generatoren, der i første halvdel af 1900-tallet spredte lys og kraft i områder fjernt fra byernes infrastruktur. Th: Skitse fra manual med Delco-Light og tilhørende batteri konsol. (Fra: <http://www.oldengine.org/members/frank/delco.htm>)

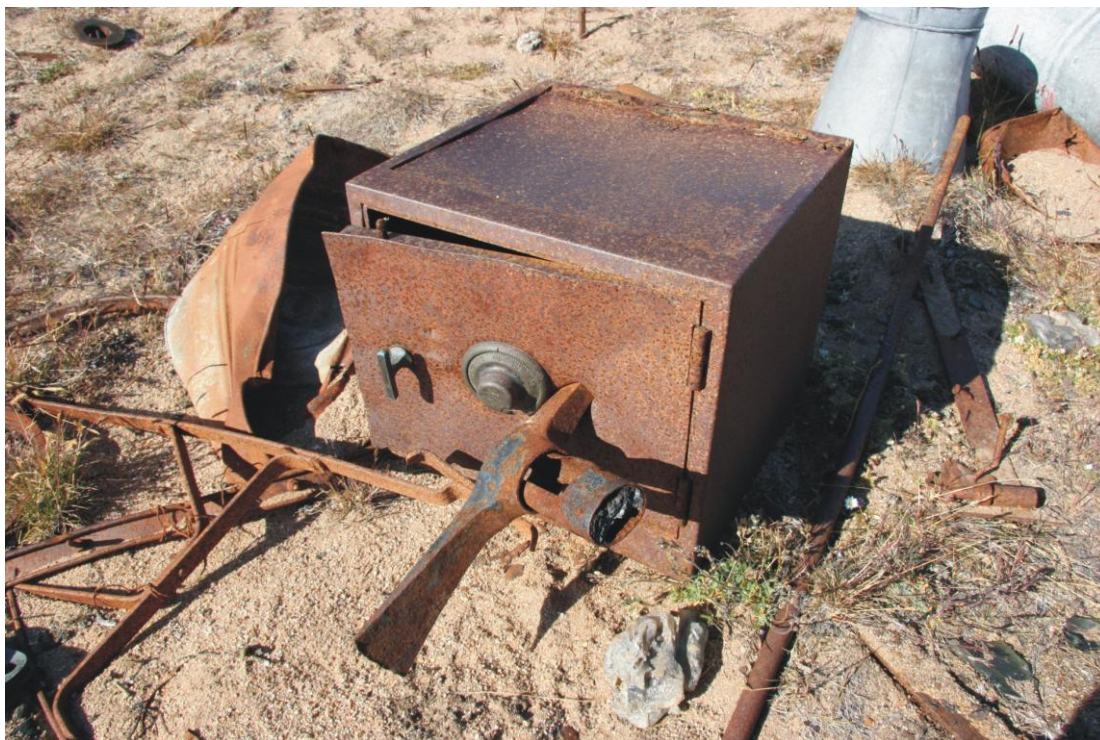
Fig. 18.

Pengeskab med hakke, der antagelig blev brugt da de tyske soldater brød pengeskabet op under besættelsen af Eskimonæs i 1943. Hakken blev fundet i nærheden og er sat i hullet i lågen af fotografen. Det kan ikke bevises at hakken vitterlig blev brugt til at bryde pengeskabet op, men der er flere forhold der peger i den retning: For det første passer hullet i pengeskabets låge perfekt til hakkens spidse ende, og for det andet er skaftet på hakken brændt (de forkullede rester af skaftets øverste ende sidder stadig i metalbeslaget på hakkens hoved). Hakken må derfor antages at have befundet sig i et af de brændte huse, da stationen blev sat i brand.

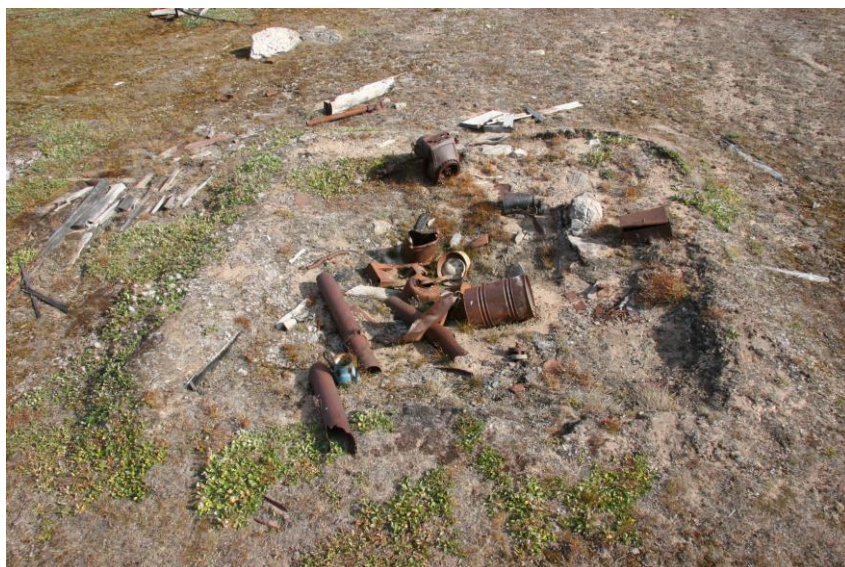
340 x 350 cm (målt på toppen af jordvolden) Brandtomt med fundament af sten og tørv. Indgangen fra øst er markeret med et stensat dørtrin. I tomten ligger enkelte dåser og dunke, en lille motor, et sikringsskab, relæ eller lignende. To slibesten med håndsving, en sav og en enkelt digel til smeltning. Resterne af en skorsten, søm og beslag samt to madam blå kaffekander, der antagelig enten er i sekundært leje, eller som har været anvendt til andet end kaffe?

Fig. 19 Anlæg B set fra vest.

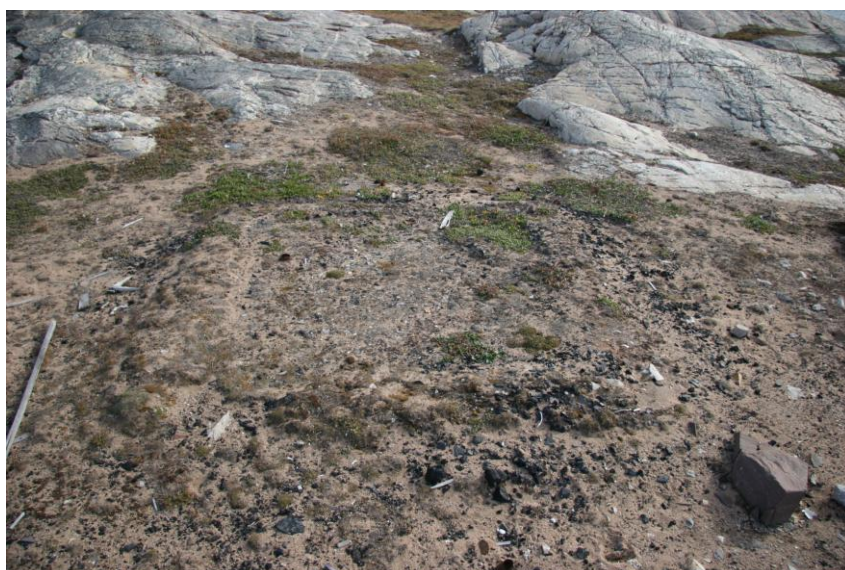
Anlæg C: (Kulskur) 340 x 350 cm (målt på toppen af jordvolden) brandtomt, med enkelte sten i fundamentet. Enkelte dåser og store mængder stenkul ligger omkring tomten. Skuret har haft indgang i vest-væggen op mod det nordvestlige hjørne, hvor der er et nedtrampet område, og muligvis har der på et tidspunkt også været en dør i østvæggen, hvor der i det sydøstlige hjørne er et lignende nedtrampet område, der vender ud mod pynten. Syv m syd for tomten står den af Treaarsekspeditionen anvendte felt-esse, der blandt andet blev brugt i forbindelse med Treaarsekspeditionens forsøg på minedrift (se fig. 52).

Fig 20: anlæg C set fra vest

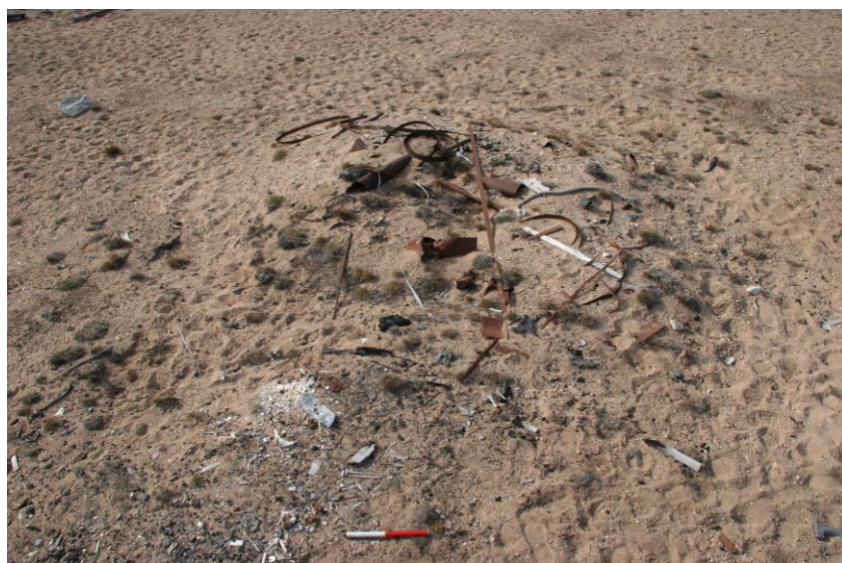
Fig 21: anlæg D  
set fra øst.  
Målepind 40 cm.

Brandtomt, 240 x 200 cm (målt på toppen af jordvolden) stort noget diffust fundament. Godt 50 cm fra fundamentvolden findes lodretstående brædestumper med tagpap, hvilket antagelig markerer, at der også her er tale om et skur på oprindelig 3 x 3 m. På fotografiet i Mikkelsen 2001, ser det ud til, at døren har vendt mod vest, og der kan være tale om et lokum, der senere er blevet brugt til dumpning af affald. I tomten ligger mange tøndebånd, stålwire, knuste flasker, en nedstyrtet skorsten samt en dåse fra Jensens Fabrikker. Retskrivningen på denne dåse indikerer, at dåsen er smidt i tomten flere år efter krigen, idet der anvendes det ved retskrivningsreformen af 1948 indførte å. Tomten kan med andre ord antages at have været brugt som affaldsdump. De mange glasskår og andre effekter har derfor muligvis ikke noget med tomtens oprindelige anvendelse at gøre. Tomten er i øvrigt stærkt tilsandet, mest fra V; men mærkeligt nok ligger glasskårene oven på sandet (på vestvolden), hvilket antagelig skyldes at glasskårene også er yngre 'forurening'.

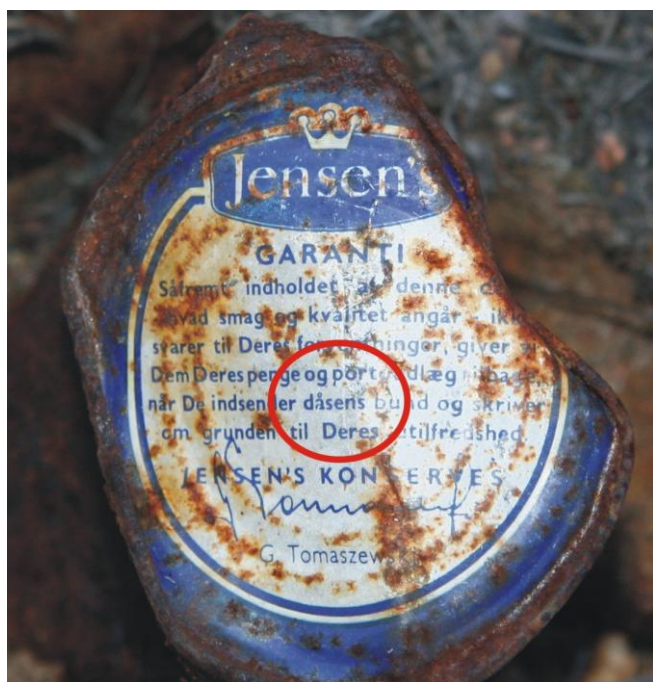
Fig 22 I Anlæg D  
ligger en dåse fra  
Jensens Fabrikker.  
Retskrivningen viser at  
ruinen i efterkrigstiden  
er blevet anvendt til  
affaldsdepot. Å blev  
indført i 1948.

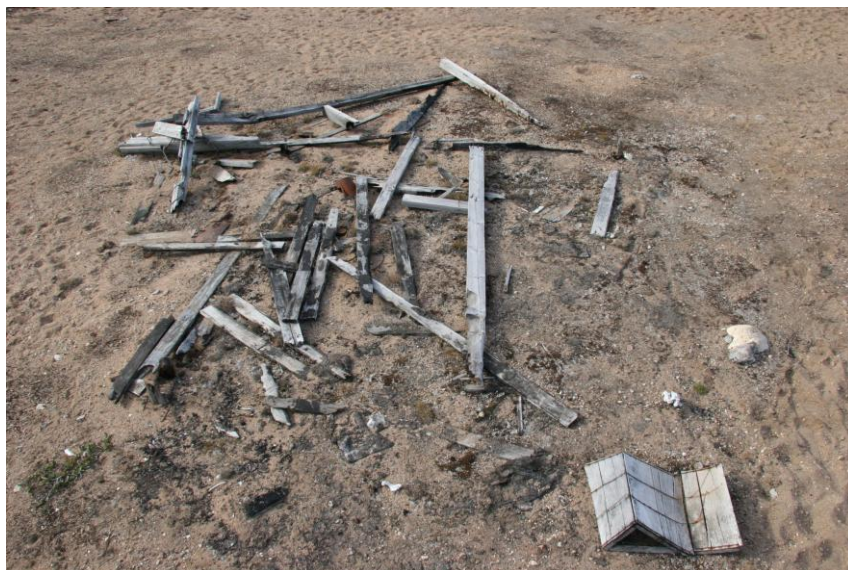
3,20 x 3,20 (afstand mellem hjørnestolperne, hvoraf 3 tilbage) stativ uden fundament. I anlægget findes mange bevarede brædder, der næsten alle er mærket af ild, 2-3 dåser, en spade og enkelte andre genstande jævnfør listen i bilag 6. Foran ligger resterne af 2 kajakker. Formentlig er her tale om grønlandernes kajakstativ. Omkring anlæg E ligger som det eneste sted en del sælknogler. En af de større planker har en lang række store skråsiddende søm, der er så karakteristisk for grønlandske stativer, der anvendes til tørring af kød.

Fig 23. Anlæg E, kajakstativ

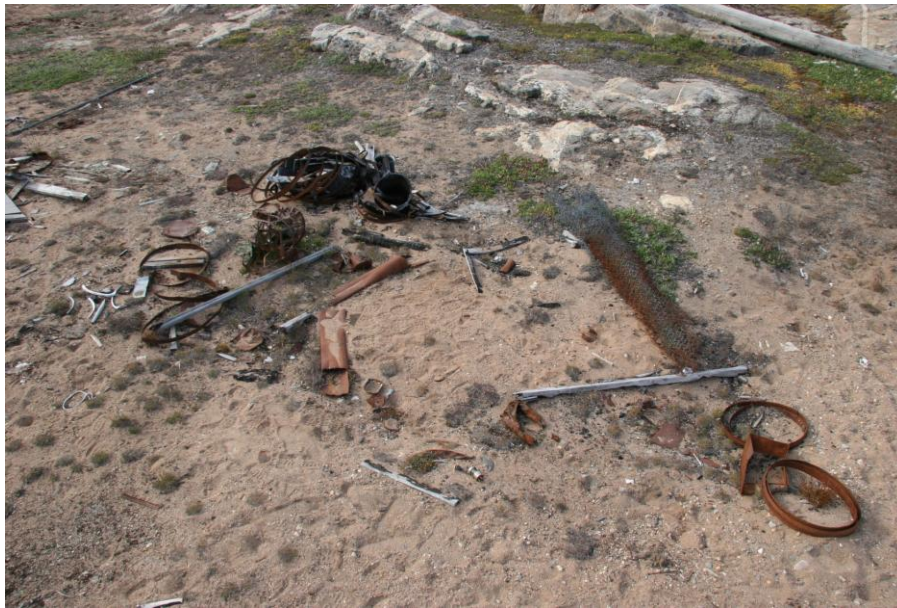
Fig. 24: Anlæg F- Nord. I resterne af det brændte skur er der bøtter med tjære, hvor penslerne stadig står i. Der er en knust ballon til syre og tøndebånd fra et par tønder.

Brandtomt på 4,5 x 6,8 m stor bygning, der tydeligvis har været delt i to rum: et sydligt værksted, og et nordligt depot, der i dag er karakteriseret af hundredvis af rustne dåser, hvoraf en del ses at være sprunget i forbindelse med bygningens nedbrænding.

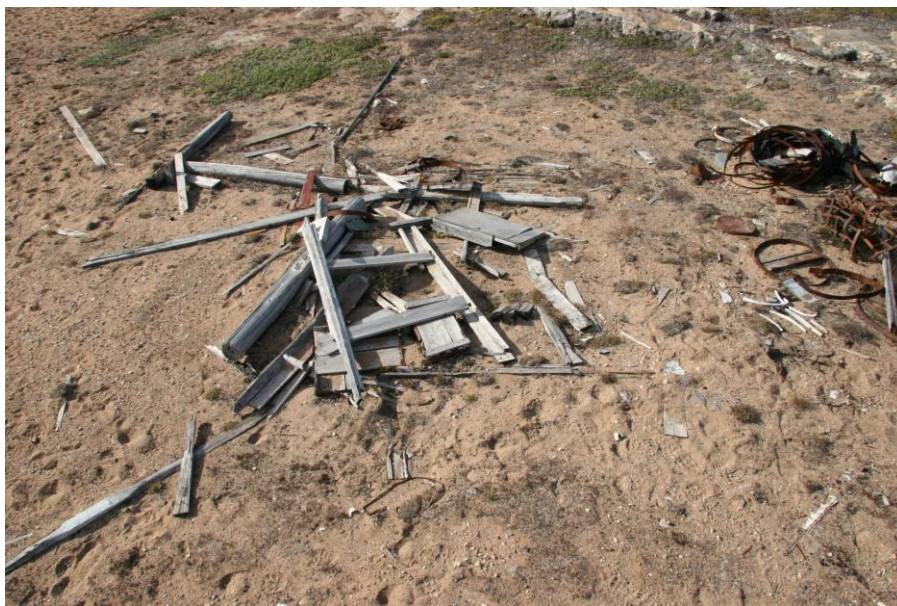
Fig 25: Anlæg F-syd. Her ligger en detl træ, hvorfra dele måske er henslængt i nyere tid.

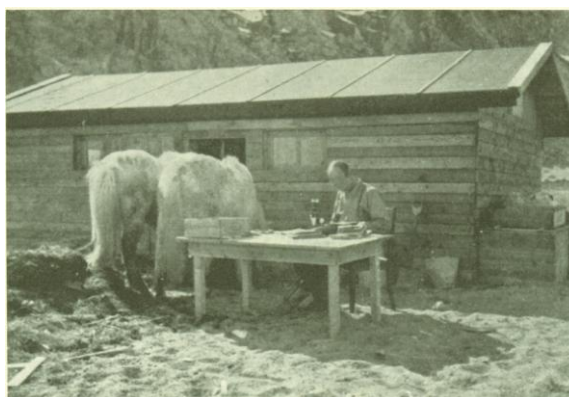
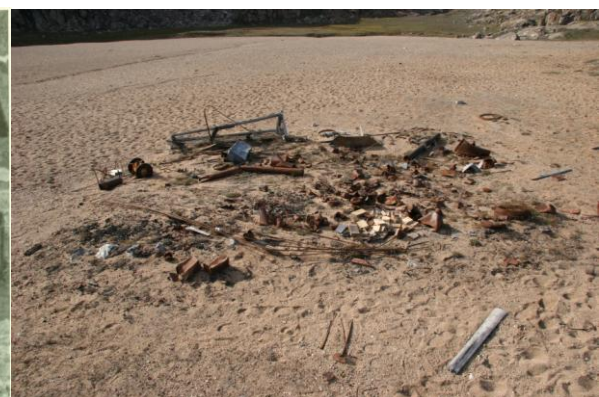
Fig.26. Laboratoriet fungerede i perioder som stald. Efter Treaarsekspeditionen var der ikke heste på stedet og de mange dåser og værktøj viser at huset i de sidste år fungerede som værksted og depot. (Foto tv. fra Koch 1955, th. Jens Fog Jensen 2008.)

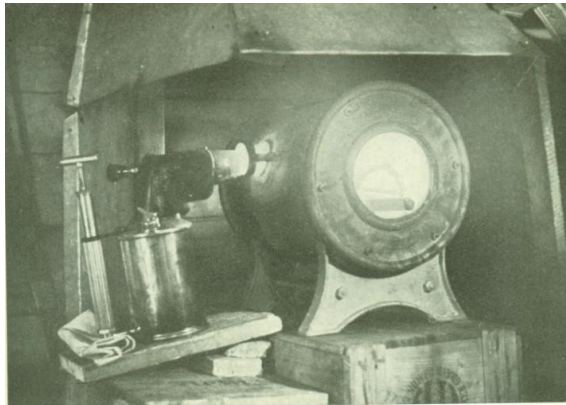
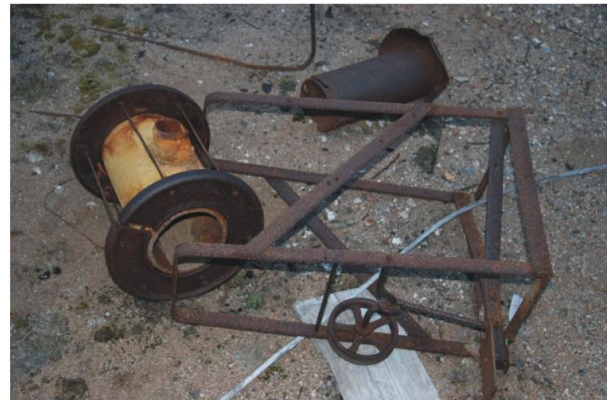
Fig 27. Til venstre: ovn til malmsmeltnig (efter Koch 1955), til højre: samme ovn, eller type ligger i brandtomten af 'laboratoriet'.
