## Slagmarksarkæologi i Nordøstgrønland

Rapport over projektet 'Kampen om Klimaet' - en arkæologisk - historisk undersøgelse af allierede og tyske vejrstationer fra Anden Verdenskrig

Jens Fog Jensen og Tilo Krause

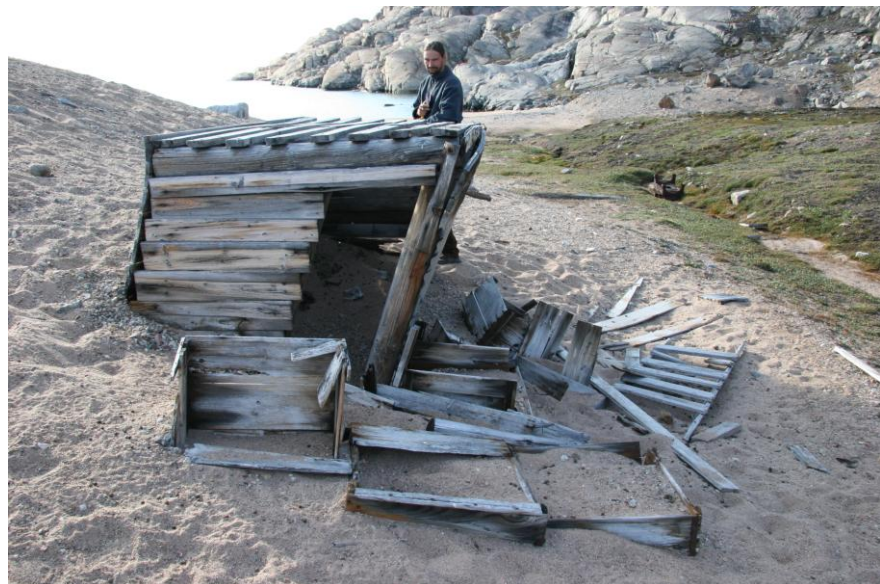
Fig. 28. Anlæg H (bombeskjul) set fra vest

Anlæg H er et 2,90 x 1,40 x 1,40 m stort i arkitektonisk henseende ejendommeligt skur, der i modsætning til alle andre bygninger på stedet er opført ude af syne halvt nede i et bækleje, der afgrænser området mod syd. Skuret er gravet halvt ind i den sandskråning, der afgrænser terrassefladen med de øvrige anlæg, og skuret er derfor stærkt udsat for sandets bevægelser, der har presset det ud af form (Fig. 28). Anlæggets ejendommelige placering og karakter taget i betragtning sandsynliggør, at her er tale om det af Kurt Olsen (Bilag 1 .1) omtalte bombeskjul.

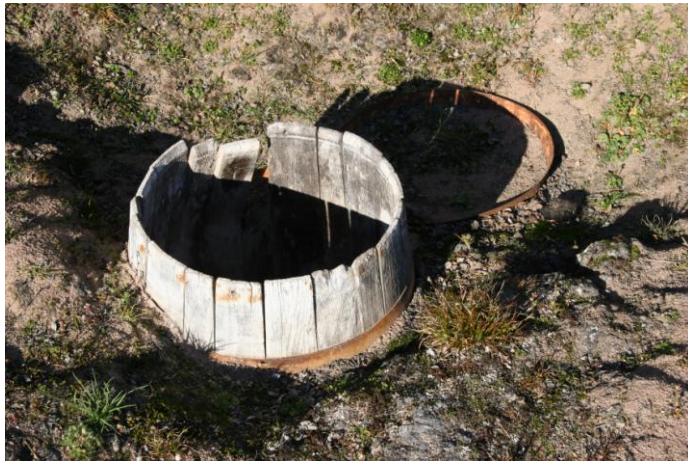
Fig. 29. Anlæg I  
(latrin)

Bag de lave klipper umiddelbart nord for stationen findes resterne af en latrintønde nedgravet op ad en klippe (Fig. 29).

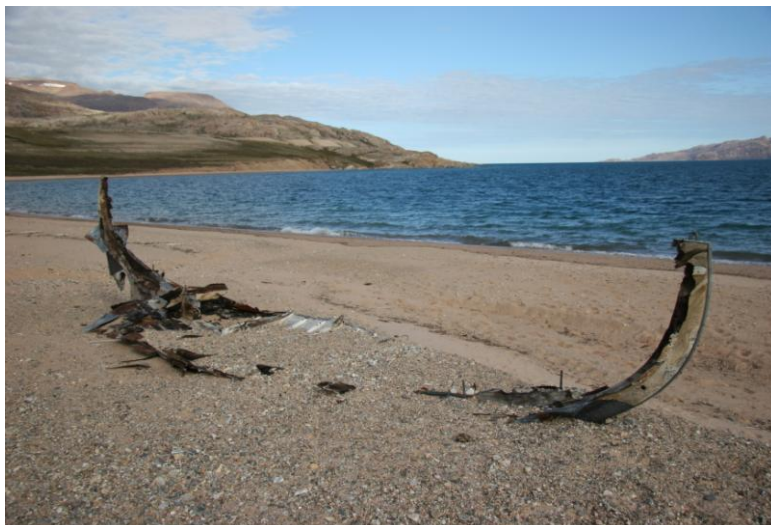
Fig. 30.  
Anlæg K 1 (skibsvrag  
set fra vest)

7 m langt totalt udbrændt skrog af kravelbygget træskib stående på kølen i strandvold, så for- og agterstævn rager op og får resterne til at ligne et vikingeskib. Kun en lille del af skibets bund er bevaret i form af spanter med rester af de nederste 9 planker (4 på den ene side og 5 på den anden side). Mest er bevaret ind mod kølen, hvor bundplankerne er bevaret i fuld længde, hvorimod kun nogle små stumper er bevaret på de afbrændte spanter i henholdsvis 4 og 5 plankers afstand fra kølen. Skibet har haft en motor og det er isforstærket med galvaniserede jernplader.

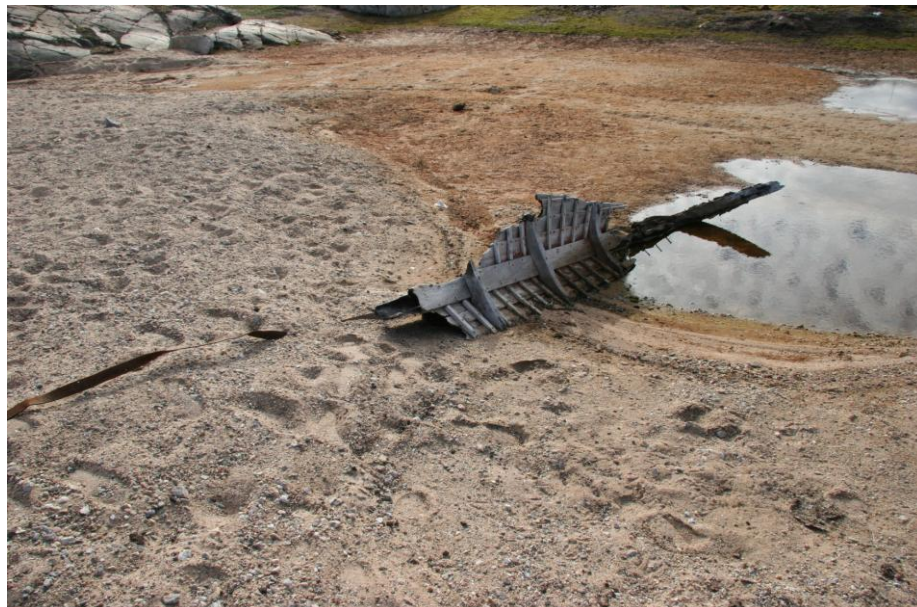
Stævn af oprindelig mindst 6 m langt klinkbygget fartøj. Båden har ikke været isforhudet, plankerne, hvoraf rester kun er bevaret af de nederste 2 (styrbord) og 4 (bagbord) stk er nittet sammen med kobbernagler. Det kan ikke ses om båden har haft motor.

Fig. 31.  
Anlæg K 2  
(skibsvrag  
set fra øst)

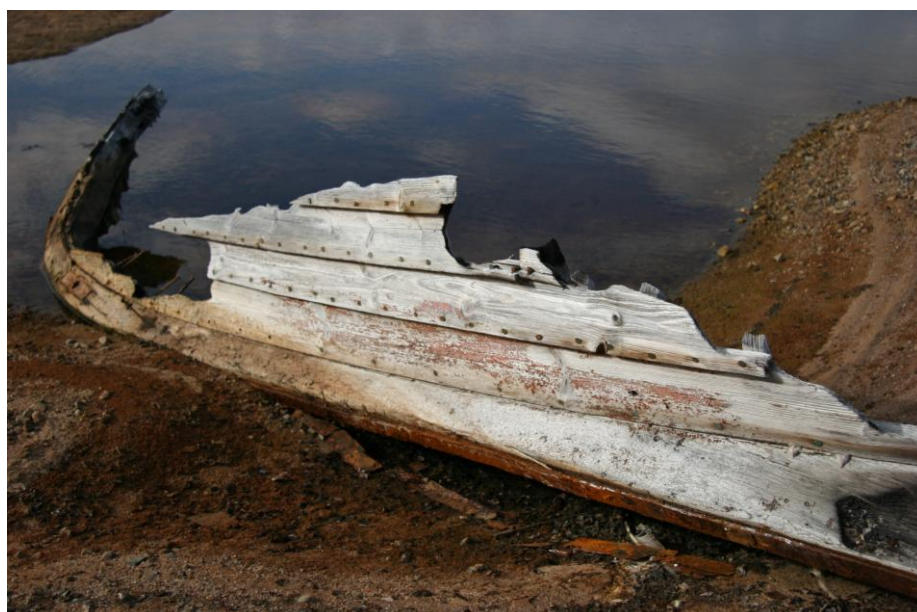
Fig. 33. Anlæg K 3, set fra vest, i baggrunden ses Finsch Ø

Agter del af oprindelig mindst 7 til 8 m lang kravelbygget motorbåd. Båden er ikke isforhudet, men er nogle steder repareret med galvaniseret jernplade, der er sømmet på ydersiden. Båden må have været ca. 2 m bred, idet den er knap 2 m bred på den bredeste del af det velbevarede agter parti, hvor fundamentet til forankringen af motorblokken sidder. Plankerne er samlet med jernnagler.

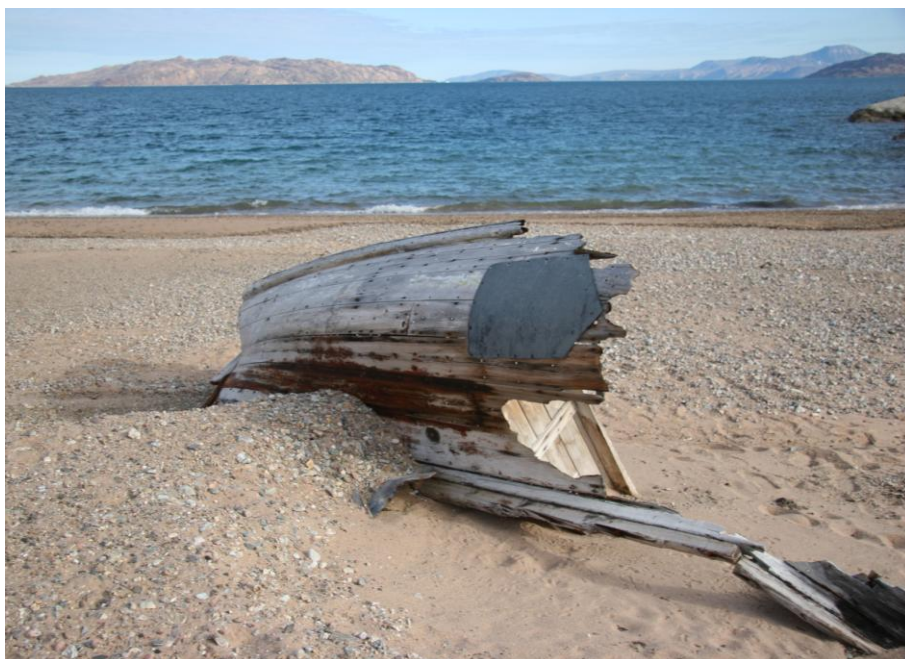
Fig. 34. Anlæg K4 (jolle set fra syd) Hullet i bunden er brændt langs kanten.

Meget smuk 4,95 m lang robåd. Bortset fra et stort brændt hul i bådens styrbord side er båden hel. Alle planker med undtagelse af nogle rælingsbrædder og enkelte bundplanker omkring nogle reparationer i styrbord side er samlet med kobbernagler. I agterspejlet sidder øsken til et ror, og i selve agterspejlet er der en tilsyneladende sekundær udskæring til en rorpind. Udskæringen er udført noget groft, og ikke af den fine håndværksmæssige standard, der ellers præger jollen. Midt på rælingen er der både i styrbord og bagbord side spor af åregaffler, og forrest er der yderligere en galvaniseret åregaffel, der sidder *in situ*, og som grundet den fine indfældning i rælingen formentlig har siddet der siden båden blev bygget. Jollen er 1,62 m bred.

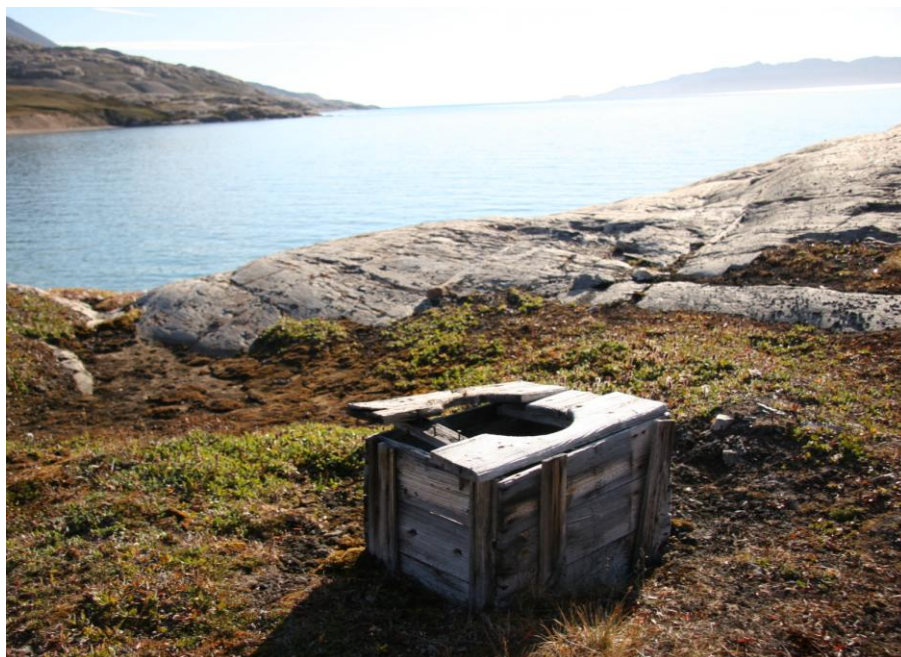
Fig. 35.  
Anlæg L-  
latrin på pynt.

Anlæg L På nordsiden af den klippepynt, der adskiller 'Havnebugten' fra den store strand ved Eskimonæs, står en latrin, der formentlig oprindeligt har stået inde i et skur. I dets nuværende tilstand er der dog en fantastisk udsigt om end man skal være sig for de rustne søm.

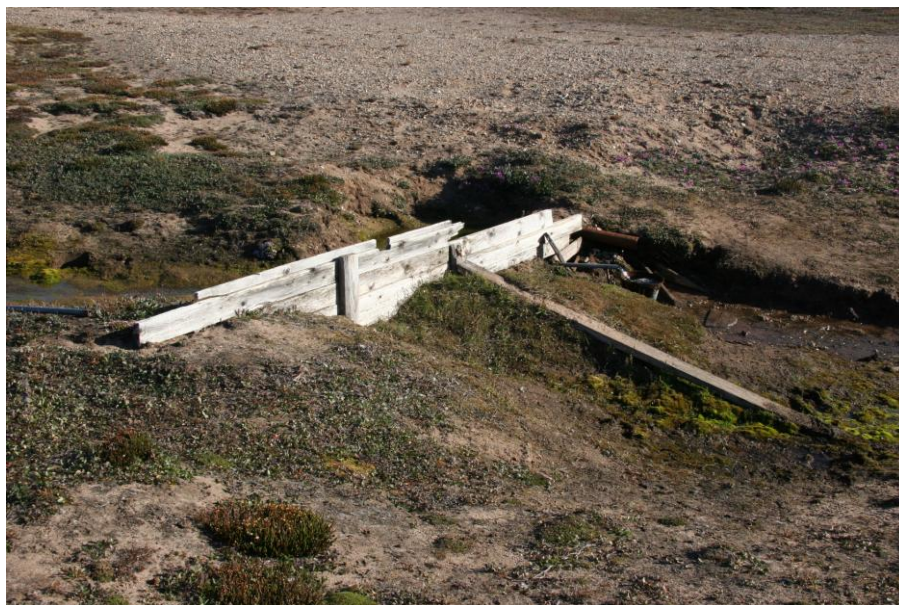
Fig. 36. Anlæg  
M, dæmning set  
fra sydsydøst

Anlæg M (dæmning):  
Dæmningen består af brede planker og brædder, der er delvist gravet ind i brinken, og som på ydersiden, dvs. mod øst, støttes af en jordvold.

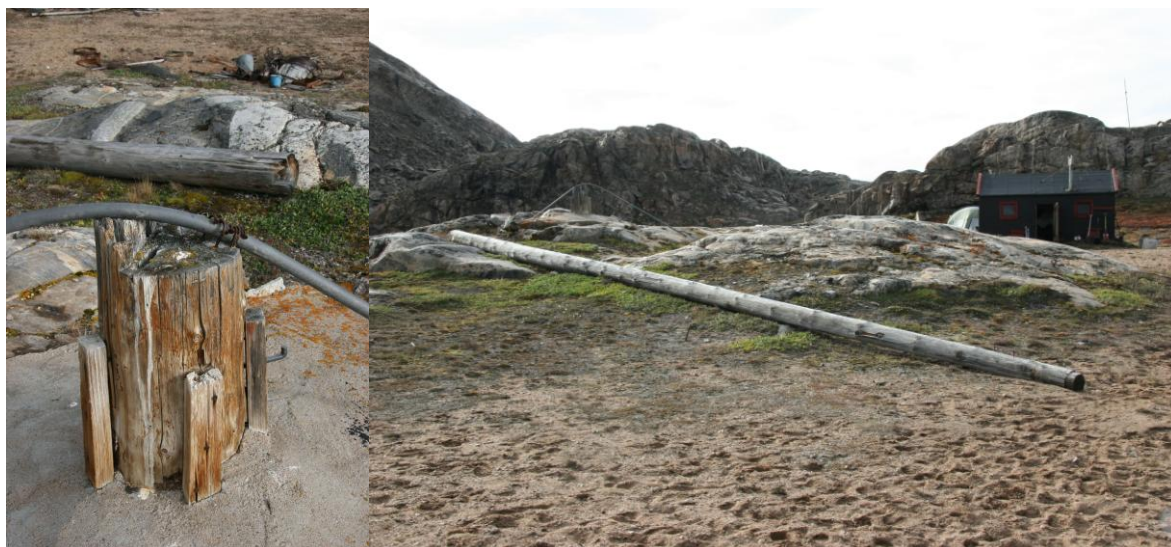
Fig 37. Tv: 'Stub' fra radiomast stående i betonfundament. Den bøjede jernstang er yngre tilføjelse. Th: den væltede radiomast liggende foran klippe med 'stub'.

afsavet stub. Masten er formentlig 'fældet' af de tyske tropper, der i 1943 ødelagde infrastrukturen på Eskimonæs.

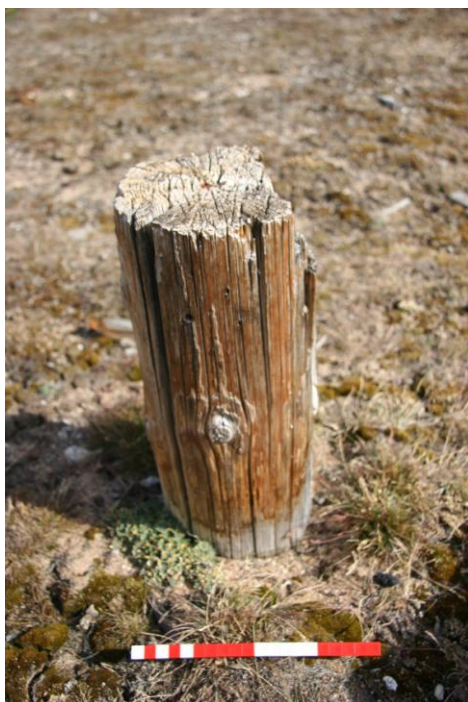
Fig. 38. Anlæg O. Stub af mast, savet over som Anlæg N, formentlig af tyske soldater.

Anlæg O er en afsavet mastestup. Der er nedgravet i sandet mellem Anlæg A og Anlæg B. Det vides ikke med sikkerhed om denne mast i lighed med hovedmasten (Anlæg N) er blevet fældet af tyske soldater, men afsavningen kunne tyde på, at der også her har stået en mast, som de tyske tropper har fjernet for derved at ødelægge muligheden for radiokommunikation. Mastestubben måler omkring 40 cm i højden og er 15 cm i diam, hvorfor der formentlig har været tale om en lidt lavere mast end anlæg N.

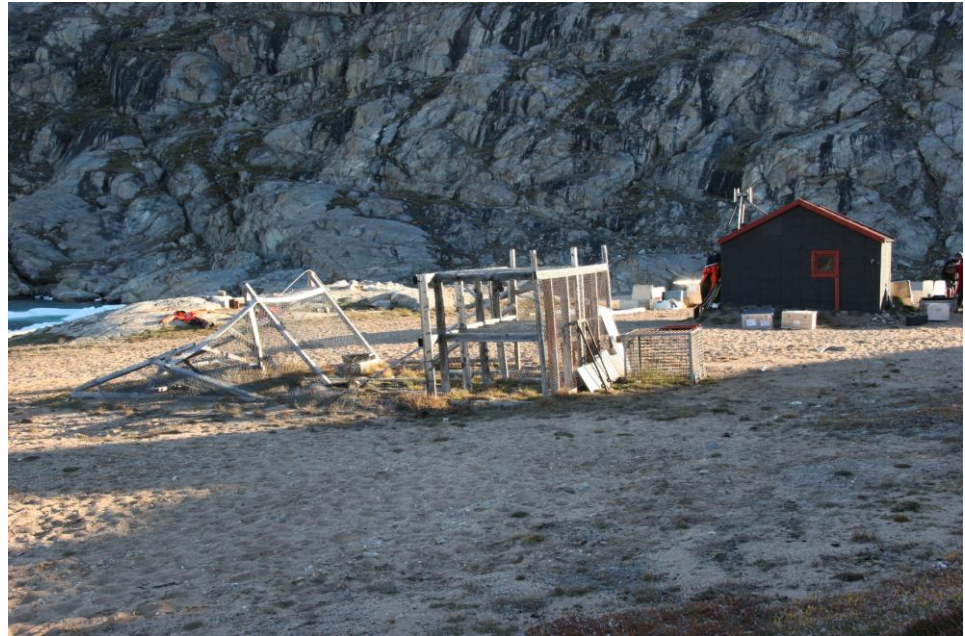
Fig. 39. Anlæg P, hundegård og eksisterende Sirius hytte (Anlæg Q)

Anlæg P er et hundebur, opført af Treaarsekspeditionen omkring fem meter nord for den i 2008 tilbageværende (Sirius) hytte. Buret består af et skelet af planker beklædt med trådvæv. Den østlige del af buret er kollapsede og har været det i mange år.

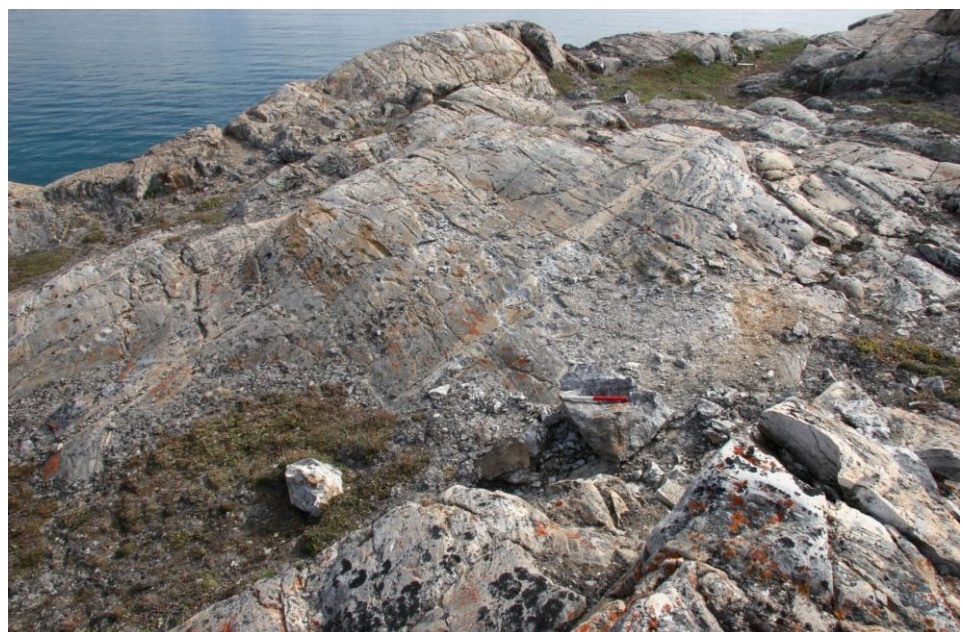
Fig. 40. Bombe-nedslag med pulveriseret og knust klippe omgivet af glatte klippeflader med afsprængninger.

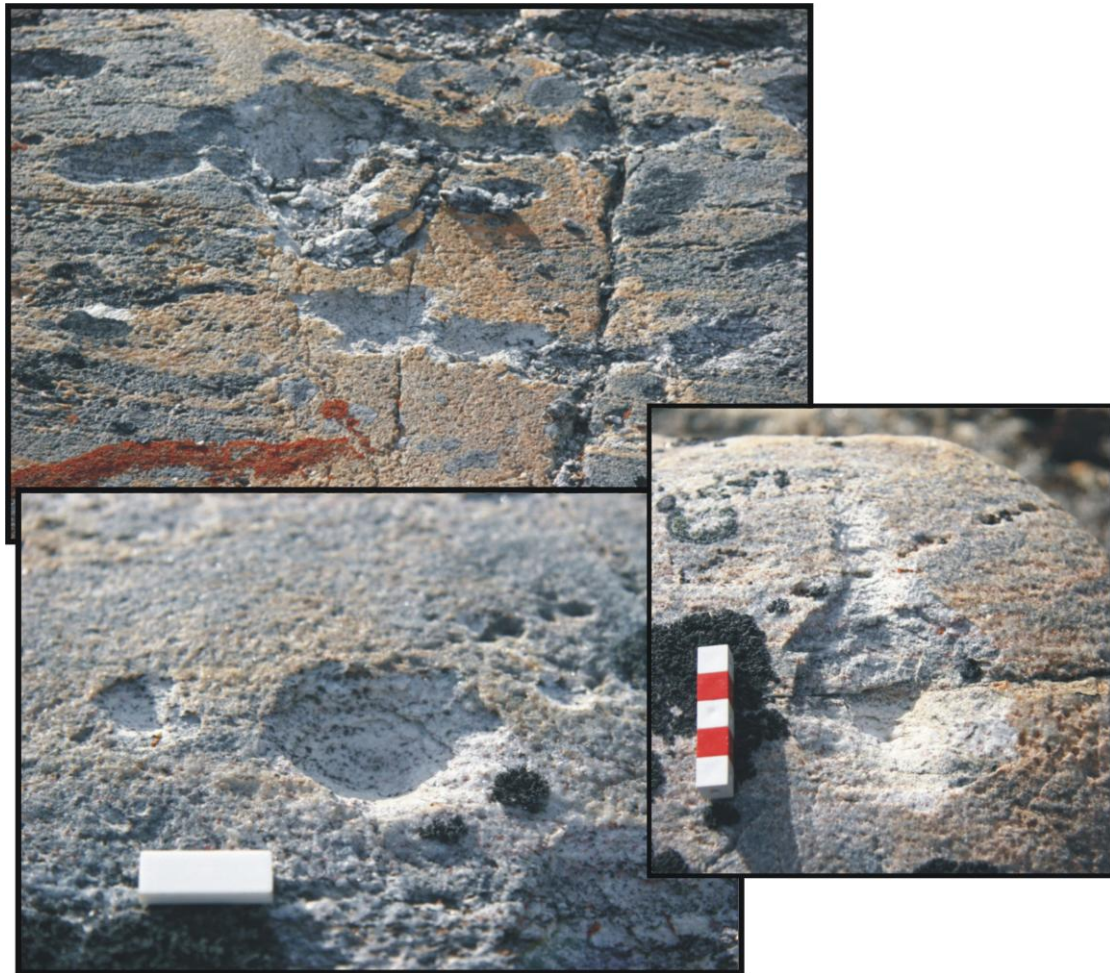
Fig. 41. Mærker efter bombenedslag på klipper øst for Eskimonæs stationen.

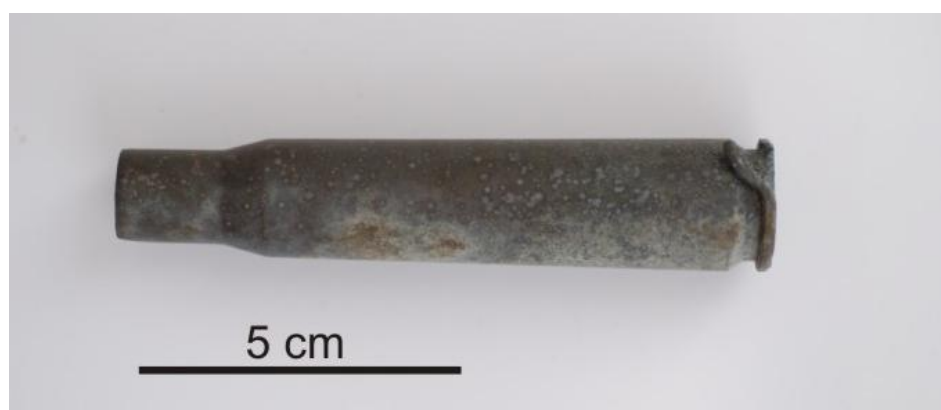
Fig. 42  
Patronhylster  
fra  
maskingevær  
på amerikansk  
bombefly.  
Fundet på  
Eskimonæs.

Under den generelle afsøgning af terrænet, blev der på toppen af klippekuden der udgør selve pynten på Eskimonæs fundet patronhylstre og dele af maskingeværbælte til maskingevær kaliber 12.7. Denne kaliber blev ikke anvendt af tyskere, hvorfor disse må stamme fra maskingeværer på det amerikanske bombefly, der overfløj, beskød og bombede Eskimonæs den 14/5-1943. Tilsvarende patronhylstre blev også fundet på klippepynten med flagstangen umiddelbart foran (øst for) Eskimonæs stationen, og patronhylstrene har i flere tilfælde et karakteristisk slagmærke ved kraven (fig. 42), der kan forklares ved at hylstrene fra stor højde er faldet mod klipperne. Enkelte 12.7 patronhylstre har dog ikke disse mærker, hvilket formentlig skyldes at de er faldet i sne eller på bevokset terræn. Hylstre og patronbæltedele blev positioneret med håndholdt Garmin GPS. De lå næsten på række øst vest, og det er nærliggende at antage, at de er droppet fra en øst-vest orienteret indflyvningsbane, men det lykkedes ikke at lokalisere flere patronhylstre der kunne bekræfte denne antagelse.

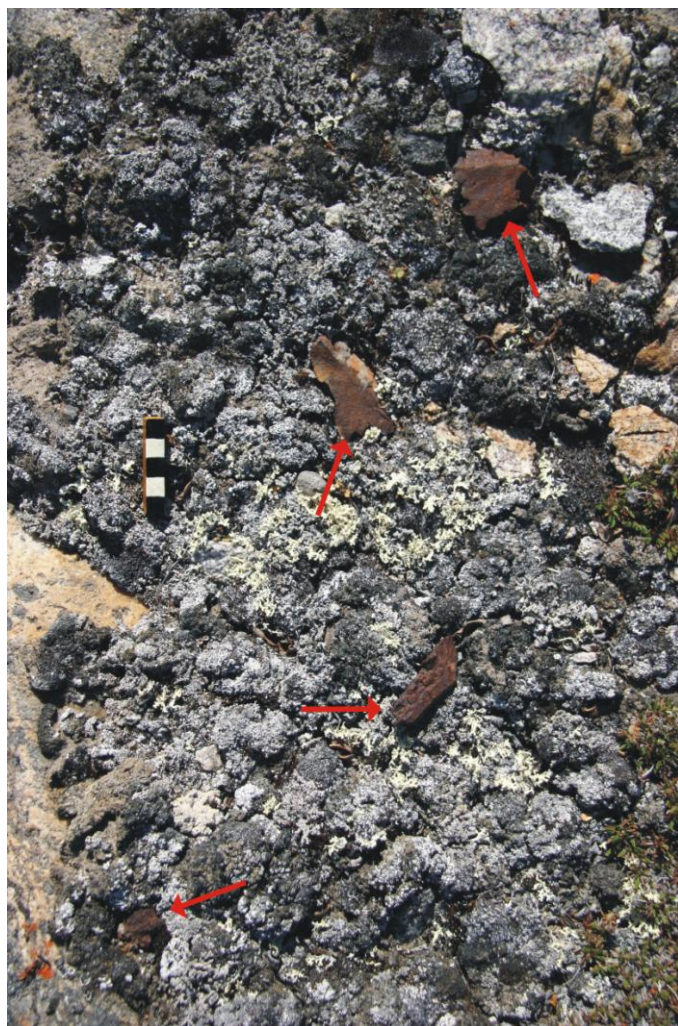
Fig 43.  
Bombesplinter på klippepynt  
foran Eskimonæs stationen.

og undersøgte vegetationen og især revner i klippefladerne grundigt, sådan som man ville gøre, hvis man skulle lokalisere afslag fra stenalderbebyggelse. Ved denne fremgangsmåde fik vi hurtigt øje for de små og store rustne jernsplinter, der især ligger på pyntens nord side. Ved afsøgningen af pyntens sydside blev der kun opdaget få bombesplinter, og dette på trods af at vi afsøgte sydsiden lige så grundigt som pyntens nord side. Vi konkluderede derfor, at sydsiden må have ligget i 'læ' for bombesplinterne, og at bomberne derfor må have ramt pyntens nordvendte side samt måske havisen nordfor klippepynten.

Sammenholdes resultaterne af detektorundersøgelsen og den minutiøse gennemgang af klippepynten med brandtomternes bevaringstilstand og lokaliseringen af sprængmærker i klipperne, tegner sig et billede af, at bombesværmen fra det amerikanske bombefly formentlig har ramt i havet og på klipperne umiddelbart øst for Eskimonæs (fig 3). Til støtte for denne antagelse taler: 1) De to bombenedslag, er lokaliseret på den lille pynt umiddelbart øst for brandtomterne. 2) Den omtalte koncentrationen af bombesplinter på nordsiden af klippepynten, samt 3) den relative mangel på bombesplinter på pyntens sydside. 4) Det lave antal bombesplinter i det detektorafsøgte område stemmer derudover dårligt overens med, at hullerne skulle være bombekratere. Snarere er der altså, for så vidt angår de 'underlige huller', tale om hundehuller, eller måske i enkelte tilfælde affaldsgruber. Tilsvarende kan det med stor sikkerhed udelukkes, at nogle af bomberne skulle have ramt bygningerne som fuldtræffere, idet ruinerne dels ikke bærer tegn på at være blevet sprængt (og spredt i terrænet), og dels er der (bortset fra eksploderede konservesdåser) ikke observeret et eneste eksempel på sprængte metaldele eller metalplade, der er perforeret af sprængstykker.

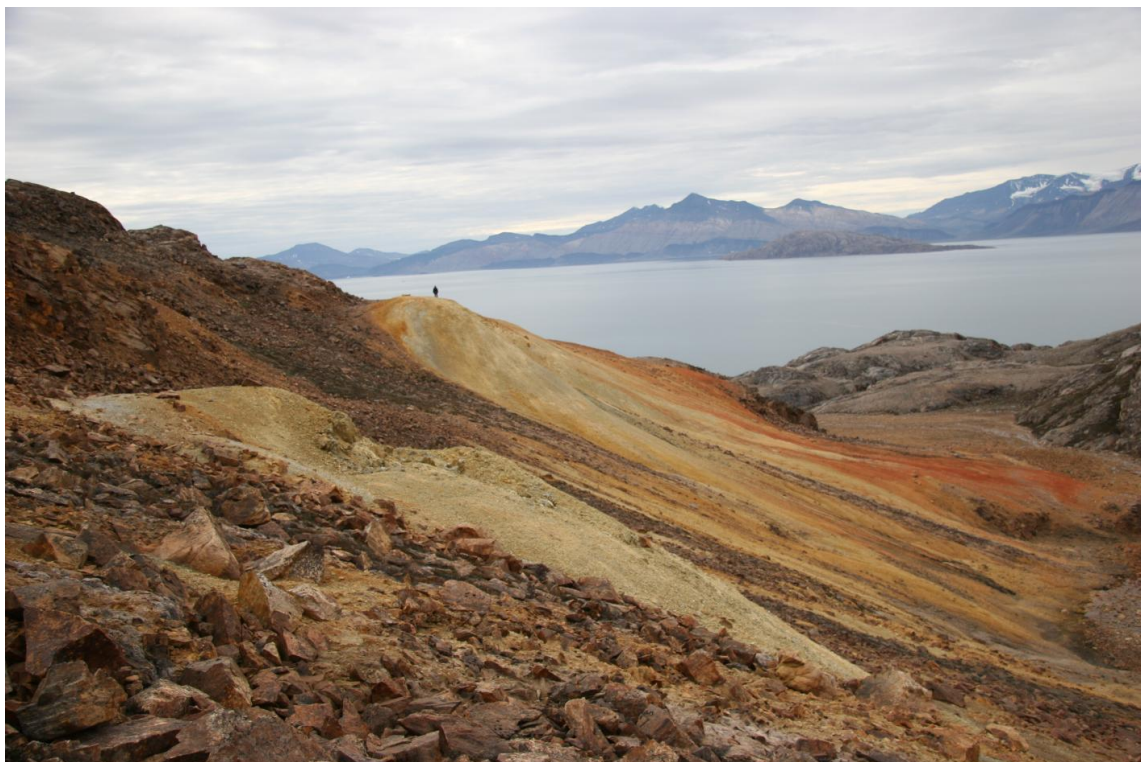
Mineskakt blev af sikkerhedsmæssige årsager sprængt i 1960, og indgangen er i dag blokeret af nedskredet jord. Et mindre hul tillader et kig ind i de inderste tilbageværende dele af skakten, og det kunne konstateres, at skakten er fyldt af is til en afstand af ca. 20 cm fra loftet. Ved skakten ligger brædder og enkelte trækasser med pyrit.

Fig. 44. mineområdet set fra nord. T. Krause står i umiddelbar nærhed af indgangen til mineskakten. Jorden er farvet af mineraludfældelser.

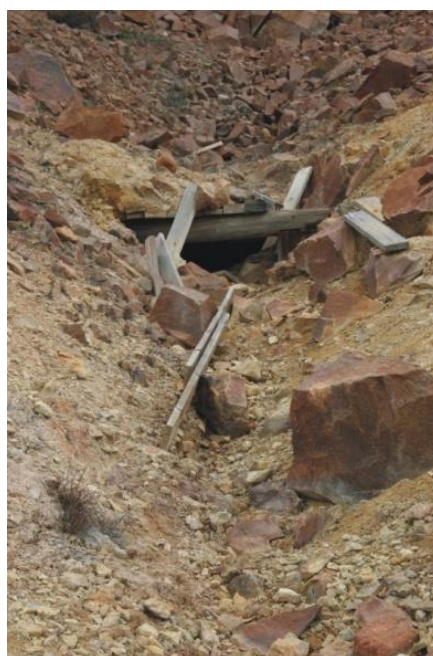
Fig. 46. Den sammenstyrtede indgang til minen 2008

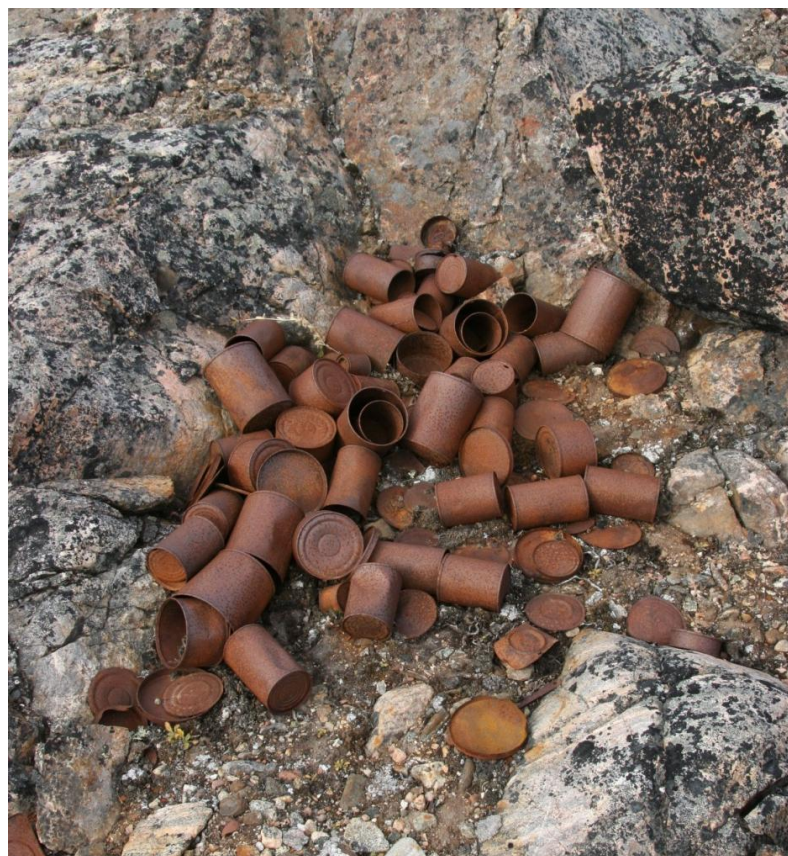
Fig. 48.  
Konservesdåser i minearbejderlejren

Vest for minen ligger en slugt eller dal med en bæk der strømmer ned til Bådsted. Umiddelbart vest for denne er der afrundede klippepartier, med en indbydende græsbevokset eng, hvor der er tydelige spor efter geologerne og minearbejdernes lejr. Tydeligst syner talrige rustne konservesdåser, der ligger i en stor bunke ved en lav klippekant på toppen af klipperne, og som også er spredt i terrænet (se fig. 48 og 50). I samme område findes en lille cirkulær stensætning, der kan være resterne af en teltring til det af Backlund nævnte udstyrstelt. Men der kan også være tale om kantsten til en presenning til afdækning af noget af det udstyr, minefolkene medbragte. Selve teltlejren har formentlig ligget på en stor nogenlunde jævn 'plæne', hvor der på midten ligger en ildfast sten mrk. Höganæs 2. Det ses, at de af Lauge Koch indforskrevne bjergværksfolk i dette tilfælde var svenske. Formentlig har stenen været brugt som underlæg for et kogeapparat. Et par meter nord for stenen ligger en ske, men ellers er der ingen efterladenskaber, der viser at netop denne 'plæne' skulle være det sted teltene stod. Ved 'plænen' sydlige side ligger en del brædder op ad klipperne; det ligner en fragmenteret bänk.

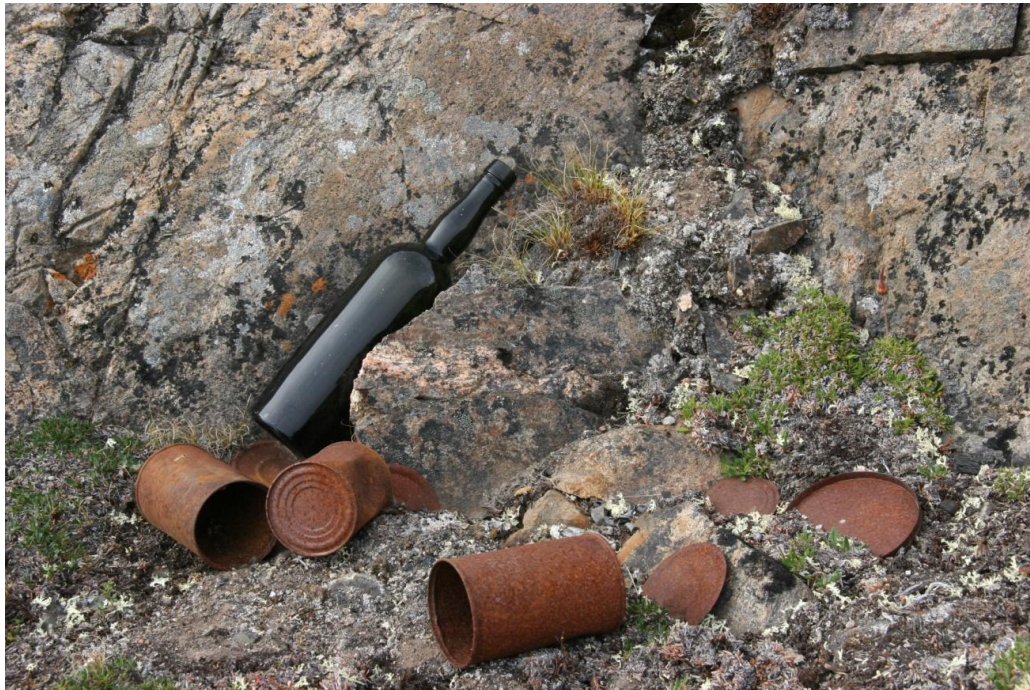
Fig.50. Flaske og konservesdåser

Forsøgsbrydningen blev standset efter kort tids aktivitet, idet malmens lødighed viste sig alt for lav til, at forekomsten kunne have kommercielle interesser (Secher 2004). De frugtesløse anstrengelser er formentlig blevet skyllet ned med et par genstande inden lejren blev pakket sammen og forladt (se fig. 50).

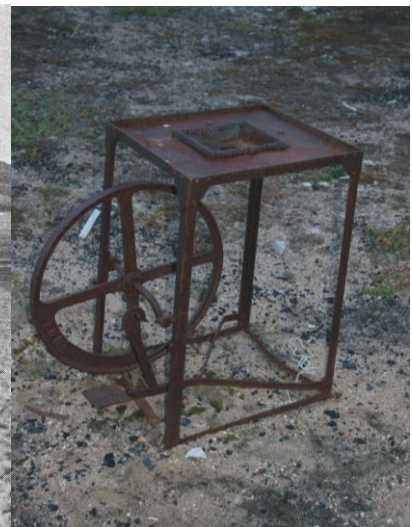
Fig. 52: Esse stående nær anlæg xx på Eskimonæs.

Anlæg C: (Kulskur) 340 x 350 cm (målt på toppen af jordvolden) brandtomt, med enkelte sten i fundamentet. Enkelte dåser og store mængder stenkul ligger omkring tomten. Skuret har haft indgang i vest-væggen op mod det nordvestlige hjørne, hvor der er et nedtrampet område, og muligvis har der på et tidspunkt også været en dør i østvæggen, hvor der i det sydøstlige hjørne er et lignende nedtrampet område, der vender ud mod pynten. Syv m syd for tomten står den af Treaarsekspeditionen anvendte felt-esse, der blandt andet blev brugt i forbindelse med Treaarsekspeditionens forsøg på minedrift (se fig. 52).

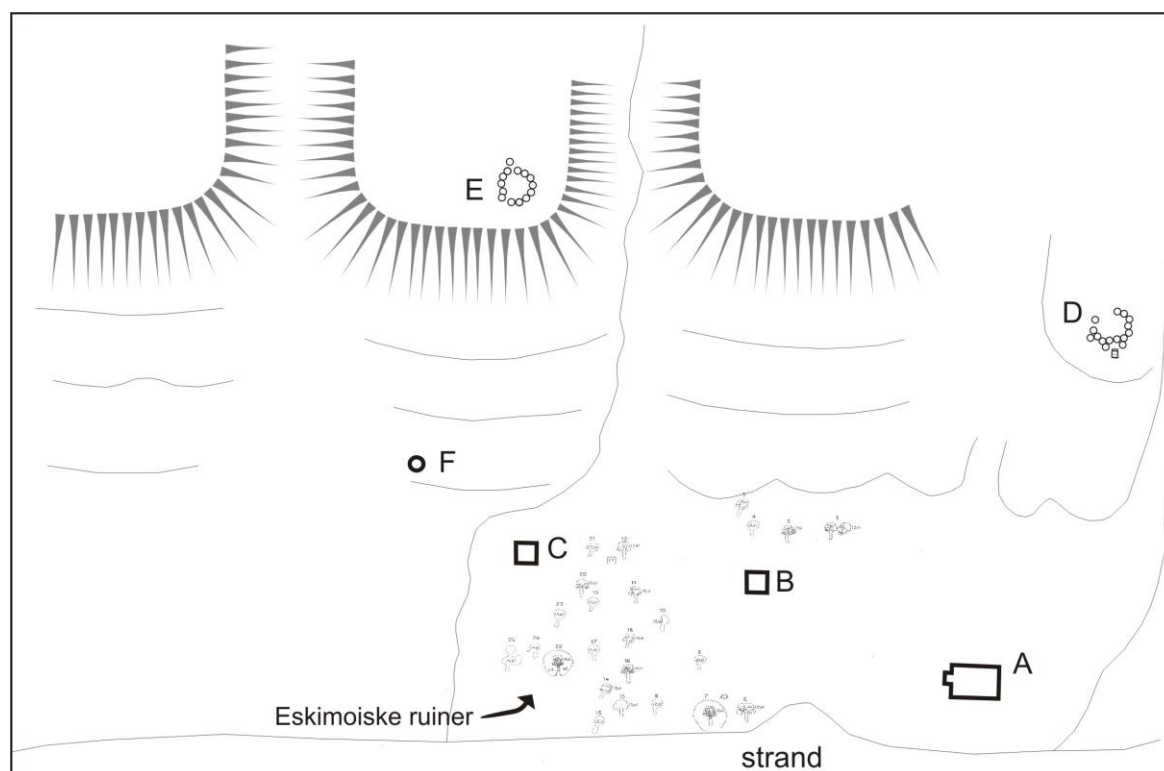
- A) slædepatruljens hus fra 1943, der fremstår som en stærkt forfalden hytte. B) Nedbrændt? skur umiddelbart vest for slædepatruljens hus. C) gulv yderligere ca. 50 m mod vest, gulvet er placeret på punktfundament eller understøttelse af sten. D) Skydestilling af 200 liters olietønder på terrasse bag, dvs. nord for patrulje huset A. E) Skydestilling af 200 liters olietønder på strandterrasse nordvest for patrulje huset A. F) Stensat depot, formentlig af eskimoisk oprindelse.

Fig. 55. Skitse over placeringen af Slædepatruljens stationshus, i relation til udhuse, skydestillinger og eskimoiske ruiner.

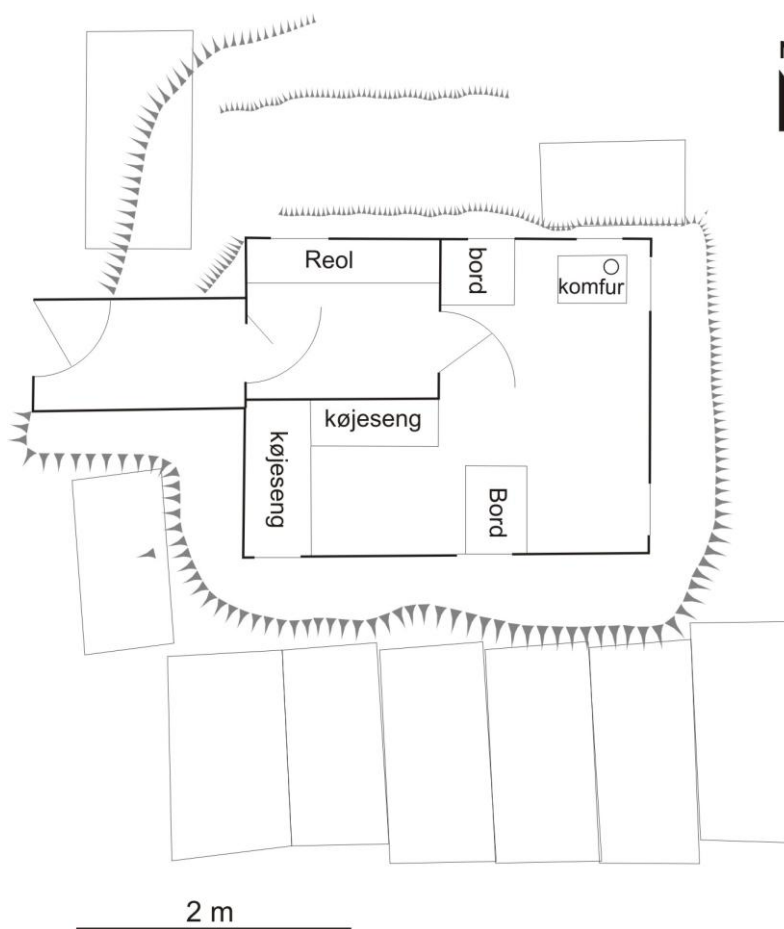
Patruljens hus såvel som udhusene B og C er beskrevet af Kurt Olsen (1965), der angiver at huset udover køkken og opholdsstue, rummede to firemandskamre med køjer langs væggene, og et enmandskammer til chefen. Huset er sidenhen blevet forkortet, og fremstår i dag med et vindfang, en entre med hylder langs den ene væg, og en stue og køkken ud i et, hvor to dobbeltkøjer udgør sovepladserne (se fig. 56). Udvendig var huset oprindeligt omgivet af en metertyk mur af tørv, der i vinterkulden frøs sammen til en hård og kompakt masse, der virkede som befæstning (se fig. 63). I 2008 ses denne tørvemur stadig langs sydvæggen, ligesom der i det nordlige hjørne mellem vindfanget og selve huset er en rest af denne væg. Langs nord og mod øst er tørvemuren ellers nedbrudt og fjernet. Huset er i 2008 i stærkt forfald, masonitplader fra væggenes inderside ligger og flyder over alt, ruder er knuste og der er hul(ler) i loftet.

Fig 56: Anlæg A, opmålt skitse over slædepatruljens hus, samt overskydende bygningsselementer brugt til varanda.

Inventar: Udover de fire køjesenge findes et bord op ad sydvæggen, 4 skamler og et komfur med intakt skorsten. I entreen/depotet umiddelbart inden for entreen er en reol opsat langs nordvæggen.

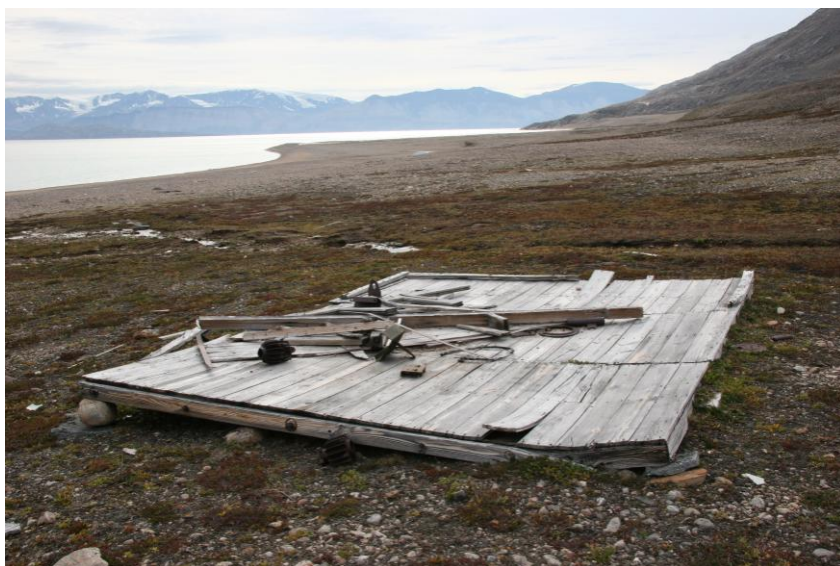
Fig. 58. Anlæg C.  
Resterne af trægulv

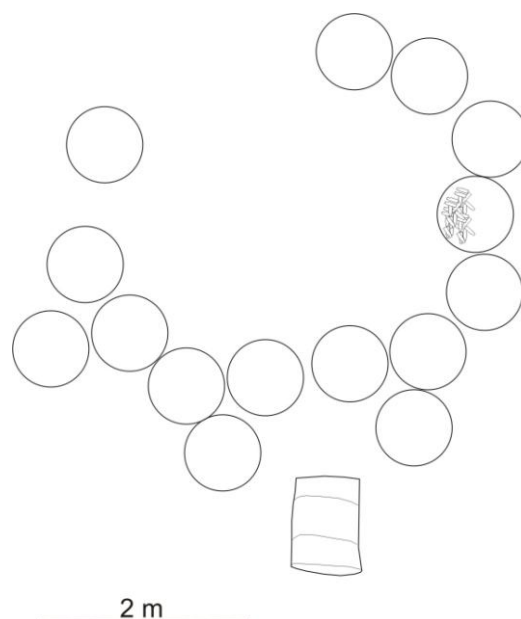
Fig 59: Skitseopmåling af Anlæg D

16 Olie-tønder placeret i ring, med en indre diameter på ca 2,7 m. Mod syd, dvs. mod den mest sandsynlige retning for et fjendtligt angreb står tønderne i grupper på tre (én er dog væltet) således, at der oprindeligt næsten har været to rækker af olie-tønder fyldt med grus og sten (se fig 59). Mod nord er anlægget åbent. I flere af tønderne ligger store mængder stenkul, hvilket også findes udbredt på jorden omkring stillingen, og i en af tønde samt på anlæggets øst- og nordside ligger mange 12,7 patronhylstre.

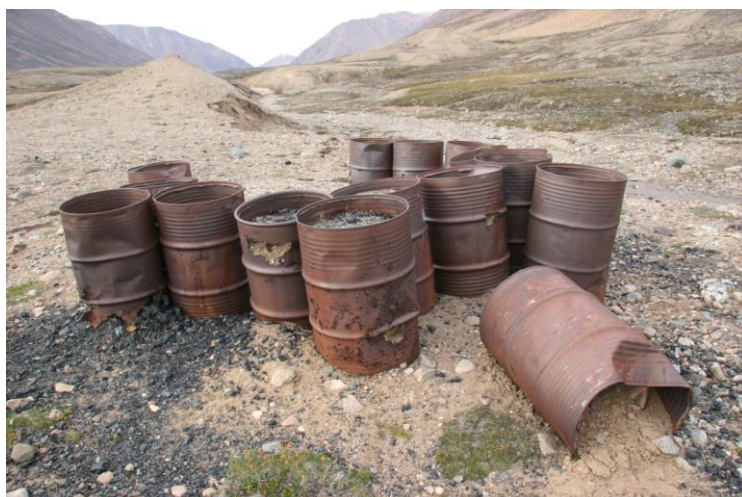
Fig. 60. Anlæg D. feltbefæstet stilling af olie-tønder set fra syd.

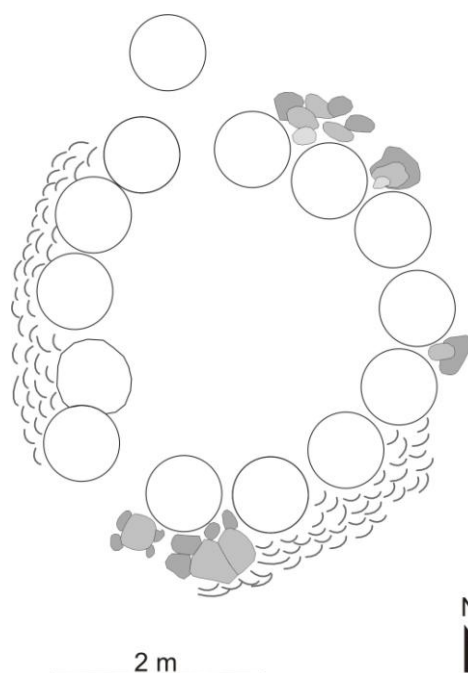
Fig. 61. Skitseopmåling af Anlæg E.

Opført efter samme princip som D, men af blot 14 tønder, således at den kun består af en enkelt ring af olie-tønder (fig. 61). Langs ydersiden er olie-tønderne yderligere støttet af sten, der i nogle af mellemrummene mellem tønderne er stablet til en betydelig højde. I

toppen af tønderne og inden for den ring de danner, ligger stenkul. I toppen af de åbne tønder ligger kun lidt, men på jorden ligger et tykt lag stenkul. Mellem tønderne ligger også 6 stk 12,7mm patronhylstre (mrk. 'SL 42') og en del stykker af patronbælte.

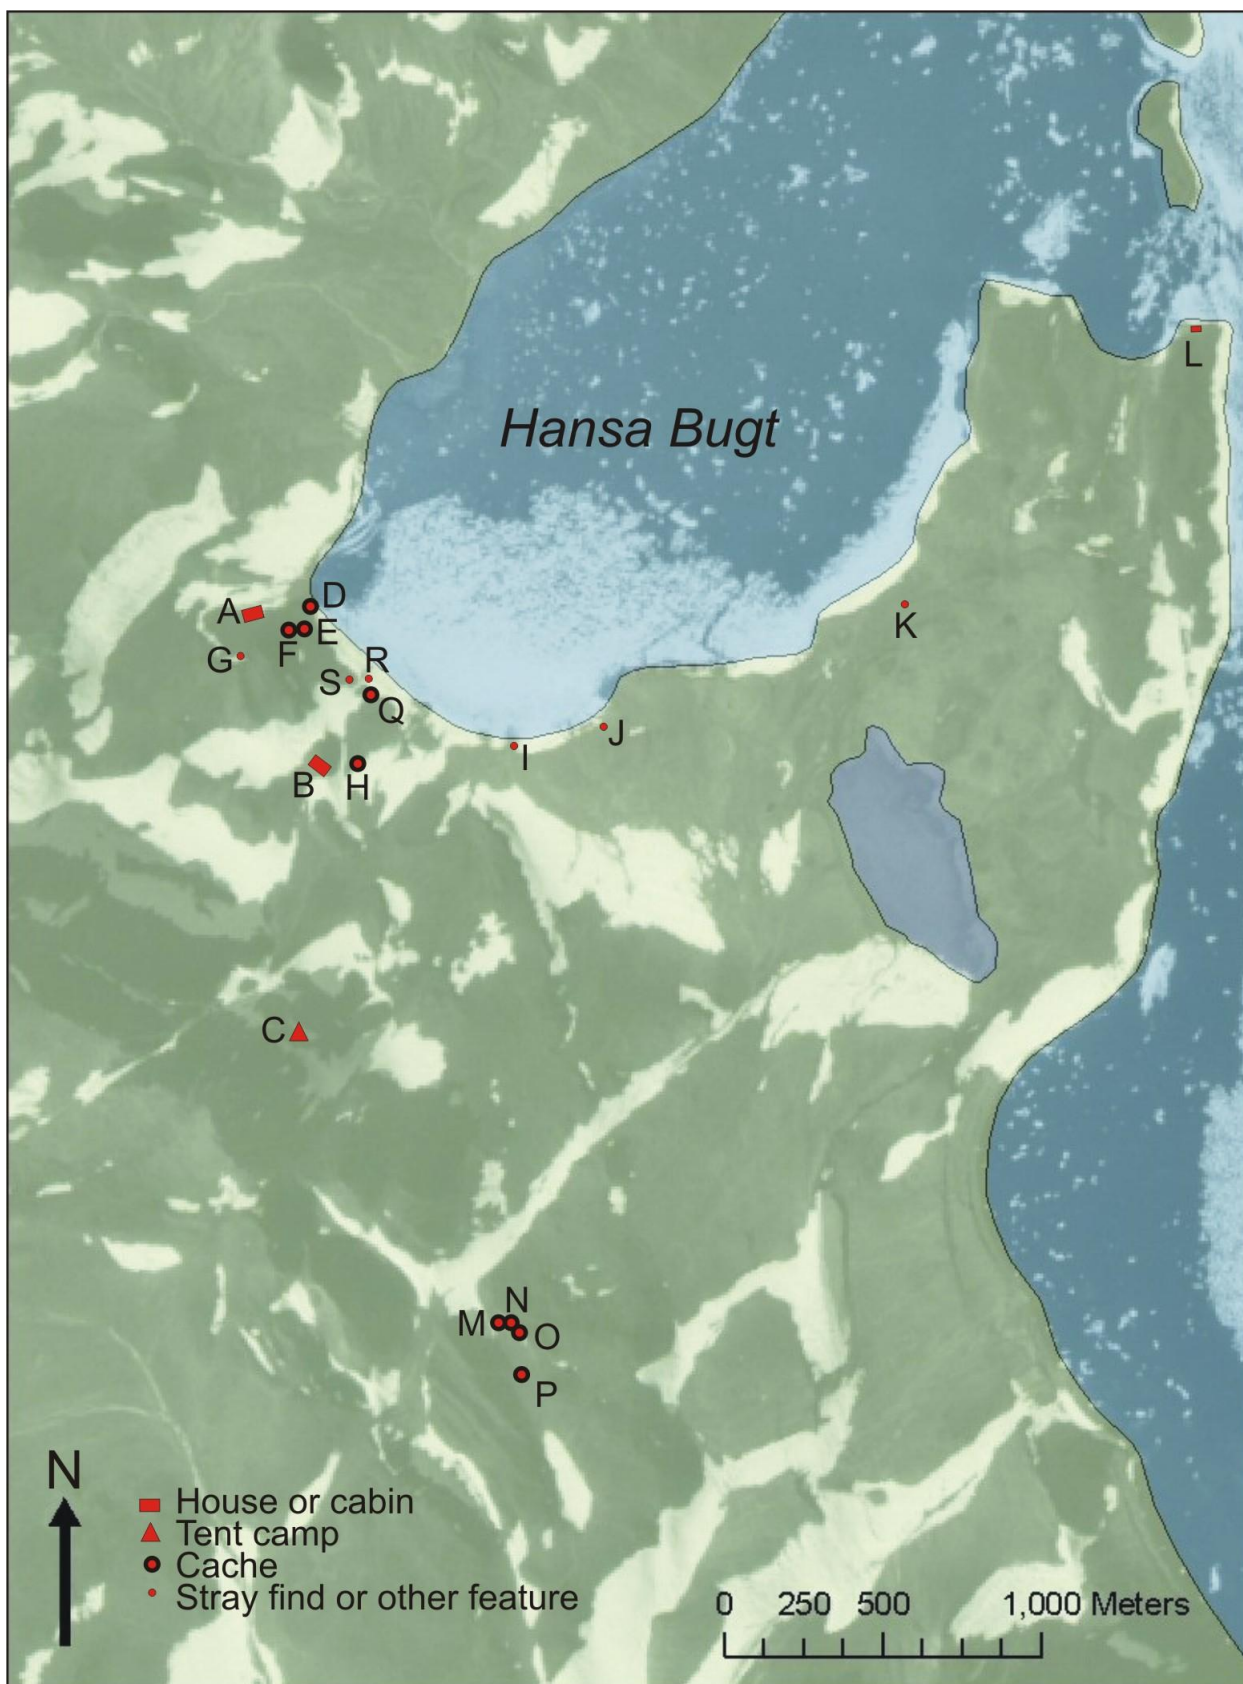
Fig. 65. Hansa bugt med placeringen af anlæg og fund: A) Alte Hütte, B) Neue Hütte, C) Notlager, D) Benzin og petroleums depot, E) Kul og fødevare depot, F) Fund af beklædning, G) Spor af radiomast, H) Depot, I) Ræling fra skib, J) Redningskrans af kork, K) Varde, L) Ingrid Havn, Ingrid Hamn, Hansabugthuset, M) Stensat depot i trækasse, N) Primus mm., O) Depot, P) Stensat depot, Q) Stensat depot, R) Gummibåd, S) Containere til luftdrop.

Fig. 95. Redningskrans fra Sachsen? J på oversigtskort fig. 65.

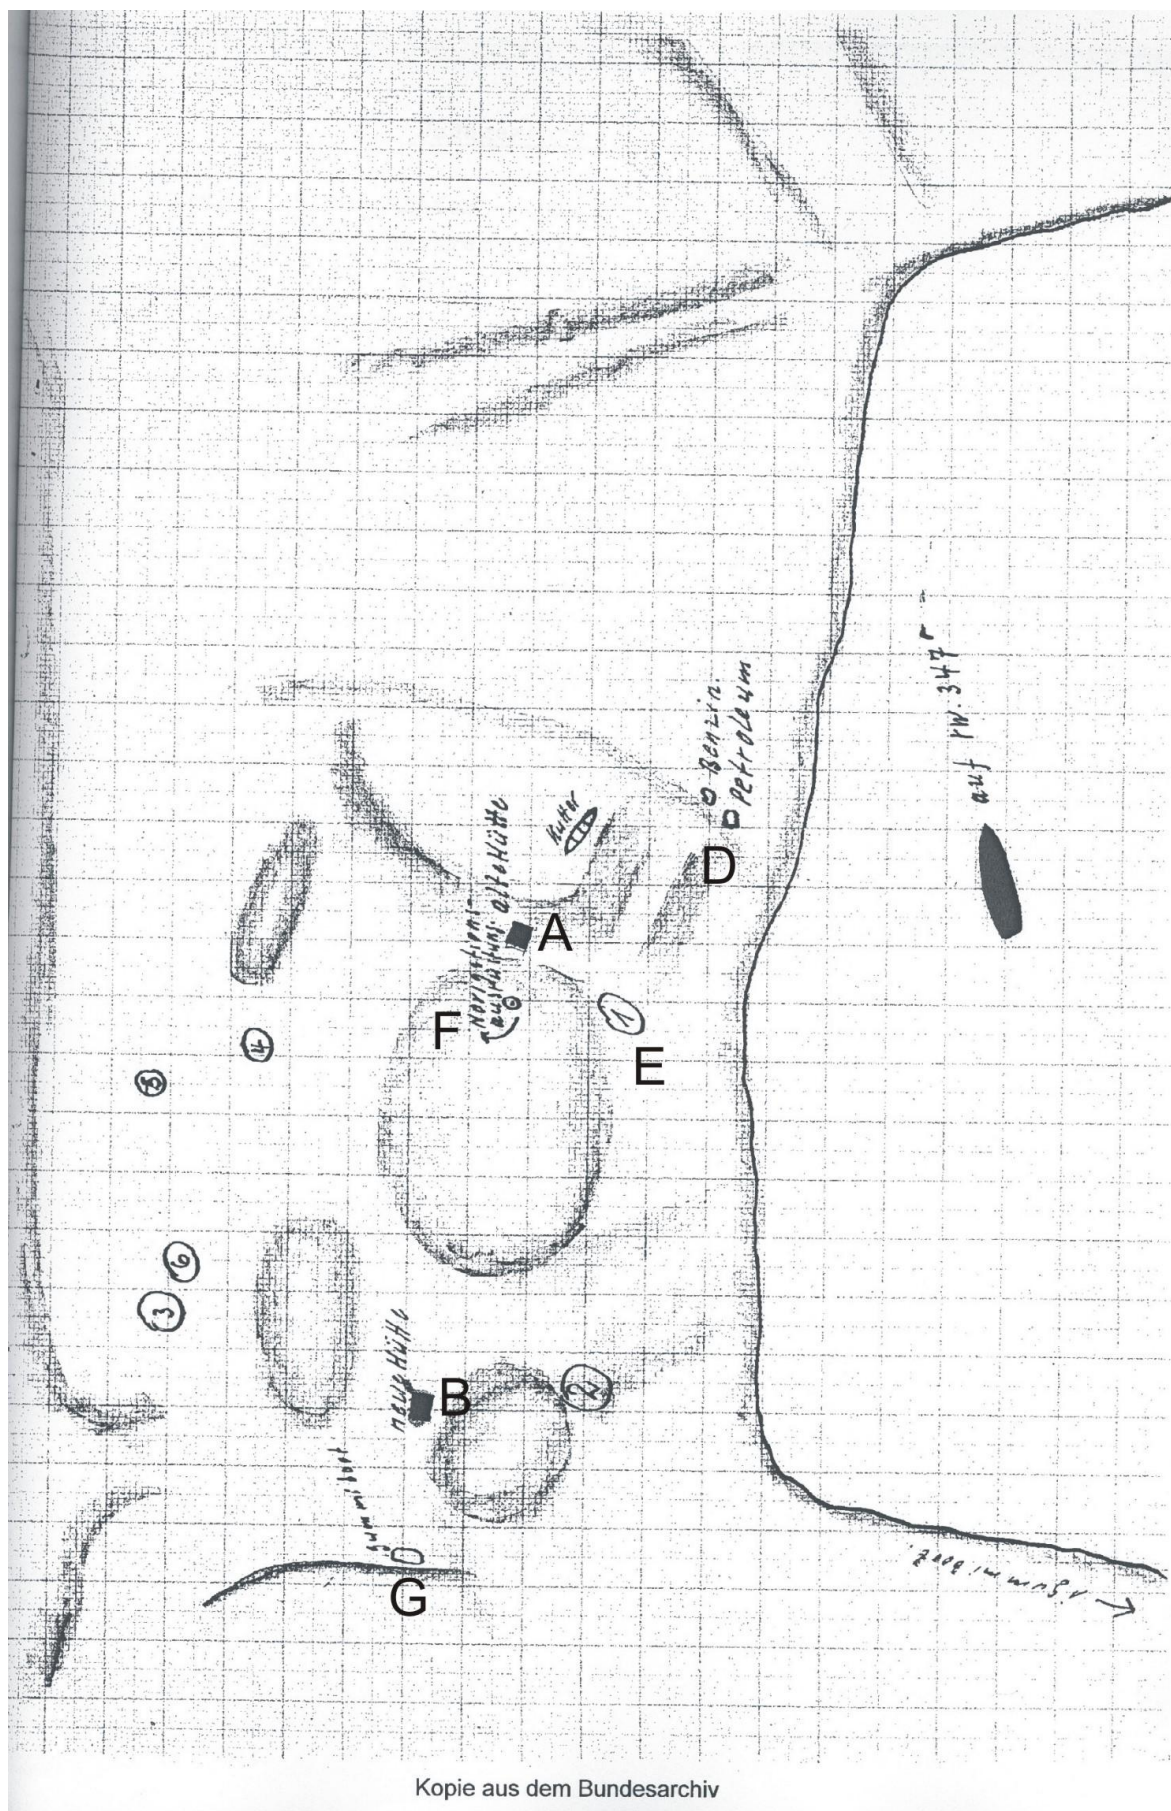
Fig. 66. skitsekort over Hansa Bugt med markering af Alte Hütte og neue Hütte samt med markering af depoter i Landskabet

Ved stranden stik øst for Alte Hütte ligger et stort stensat depot. På skitsekortet over depoter og anlæg i Hansa Bugt (fig. 66) er der på netop dette sted markeringer med teksten 'benzin' og 'petroleum'

Depotet er markeret som punkt 1 på det tyske skitsekort over depoter og anlæg i Hansa Bugt (fig. 66). Den til kortet hørende tekst (fig. 67), angiver at der her skulle have været opmagasineret 2 serier proviant og kul for 5 måneder til et ildsted. Dette stemmer fint overens med vore iagttagelser, idet der på stedet ligger en del kul, samt blikbøtter med forkullede rester af nudler.

Stedet er markeret med teksten 'gummiboot' på originalt skitsekortet over depoter og anlæg i Hansa Bugt (se fig. 66). Der findes ingen gummibåd, men 9 batterier i små trækasser. Batterierne kan have ligget i et stensat og snebygget depot, men i dag ses ingen egentlig konstruktion på stedet (se fig. 93)
