## Slagmarksarkæologi i Nordøstgrønland

Rapport over projektet 'Kampen om Klimaet' - en arkæologisk - historisk undersøgelse af allierede og tyske vejrstationer fra Anden Verdenskrig

Jens Fog Jensen og Tilo Krause

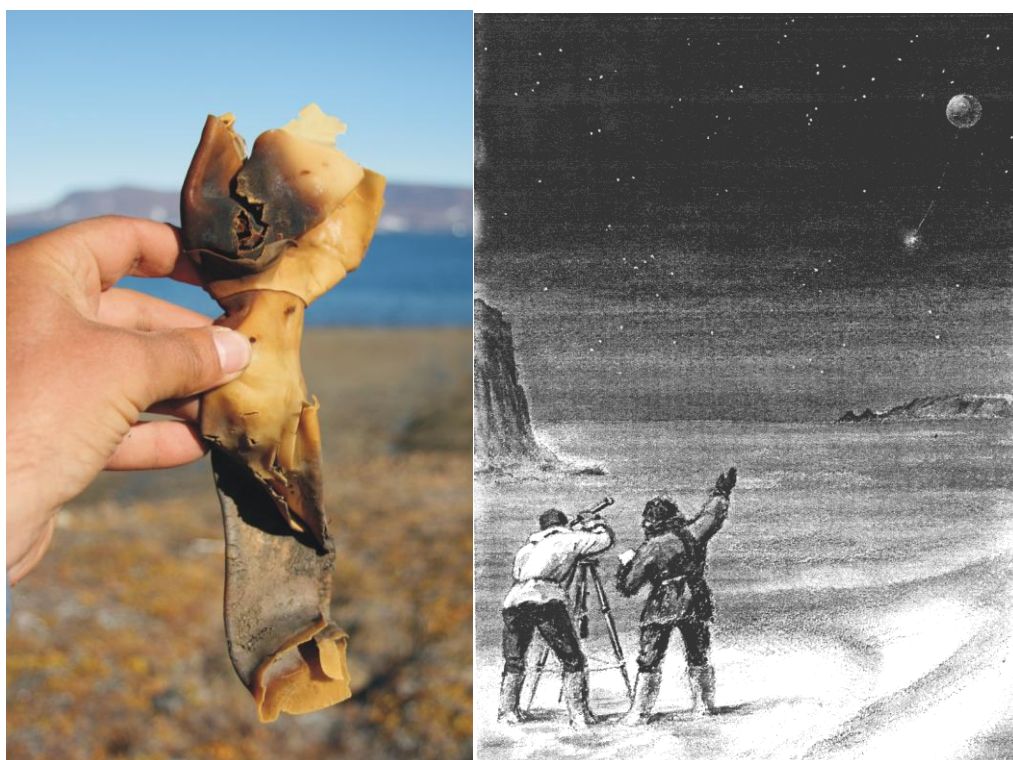
Fig. 69. Til venstre: rest af vejrballon (nederste del med påfyldningsstuds).  
Til højre tegning af opsendelse af vejrballon fra Weiß 1949:96

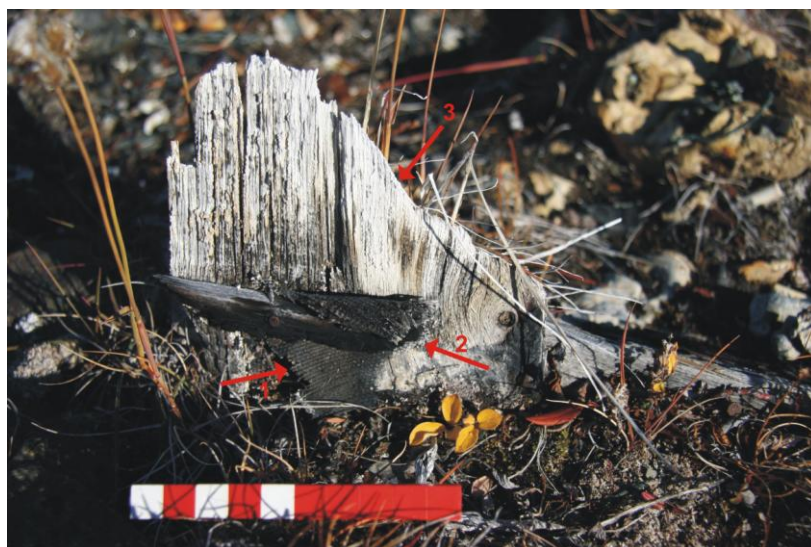
Fig. 70. Fragment af væg på Alte Hütte, rester af sejldugsbeklædning (1) ses under kantlisten (2), der er fastgjort på vægbrædderne (3).

Alte Hütte blev bygget som det første af to stationshuse i Hansa Bugt. Weiß (1949:59) beskriver konstruktionen som bestående af dobbelte trævægge, betrukket med sejldug, og på taget var der tjæret pap bestrøet med sand. I brandtomtens sydside ses en rest af væggen med sejldug (Fig. 70).

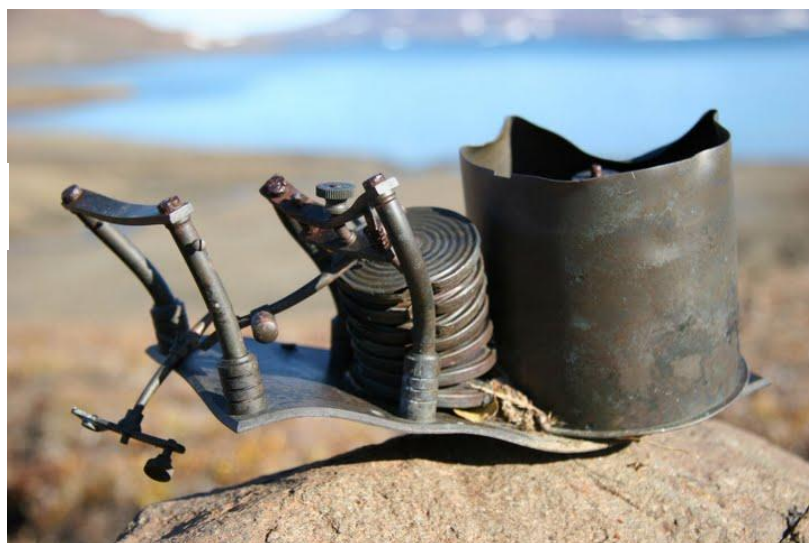
Fig. 71. Barograf, delvist smeltet.

Brandtomten af Alte Hütte har ikke den markante funktionsopdeling, der kunne ses i grundplanen af ekspeditionshuset på Eskimonæs. Alte Hütte bestod af et stort rum (med et lille forrum), og alle aktiviteter og installationer var derfor trængt sammen på de samme ca. 25 kvadratmeter. Dog ses det, at radiokabinetterne og de tekniske installationer overvejende ligger i den del af huset, hvor de oprindeligt har stået. Komfuret står også nær sin oprindelige position, dog er det blevet drejet 180 grader i forhold til tegningen i Weiß, måske af amerikanske soldater under inspektion af området den 21. juni 1943? Ud over de store radiokabinetter og transformatorer springer måleudstyr og meteorologisk grej i øjnene. Ved nordvæggen ligger de 70 kg tunge trykflasker til brint, hvor de blev væltet og tømte under husets brand, og nærvæd ligger store kager af delvist smeltede og nedbrudte vejrballer (fig. 69). Af de lidt mindre objekter er der flere barografer (fig. 70) samt f.eks. mekaniske dele til psykrometer.

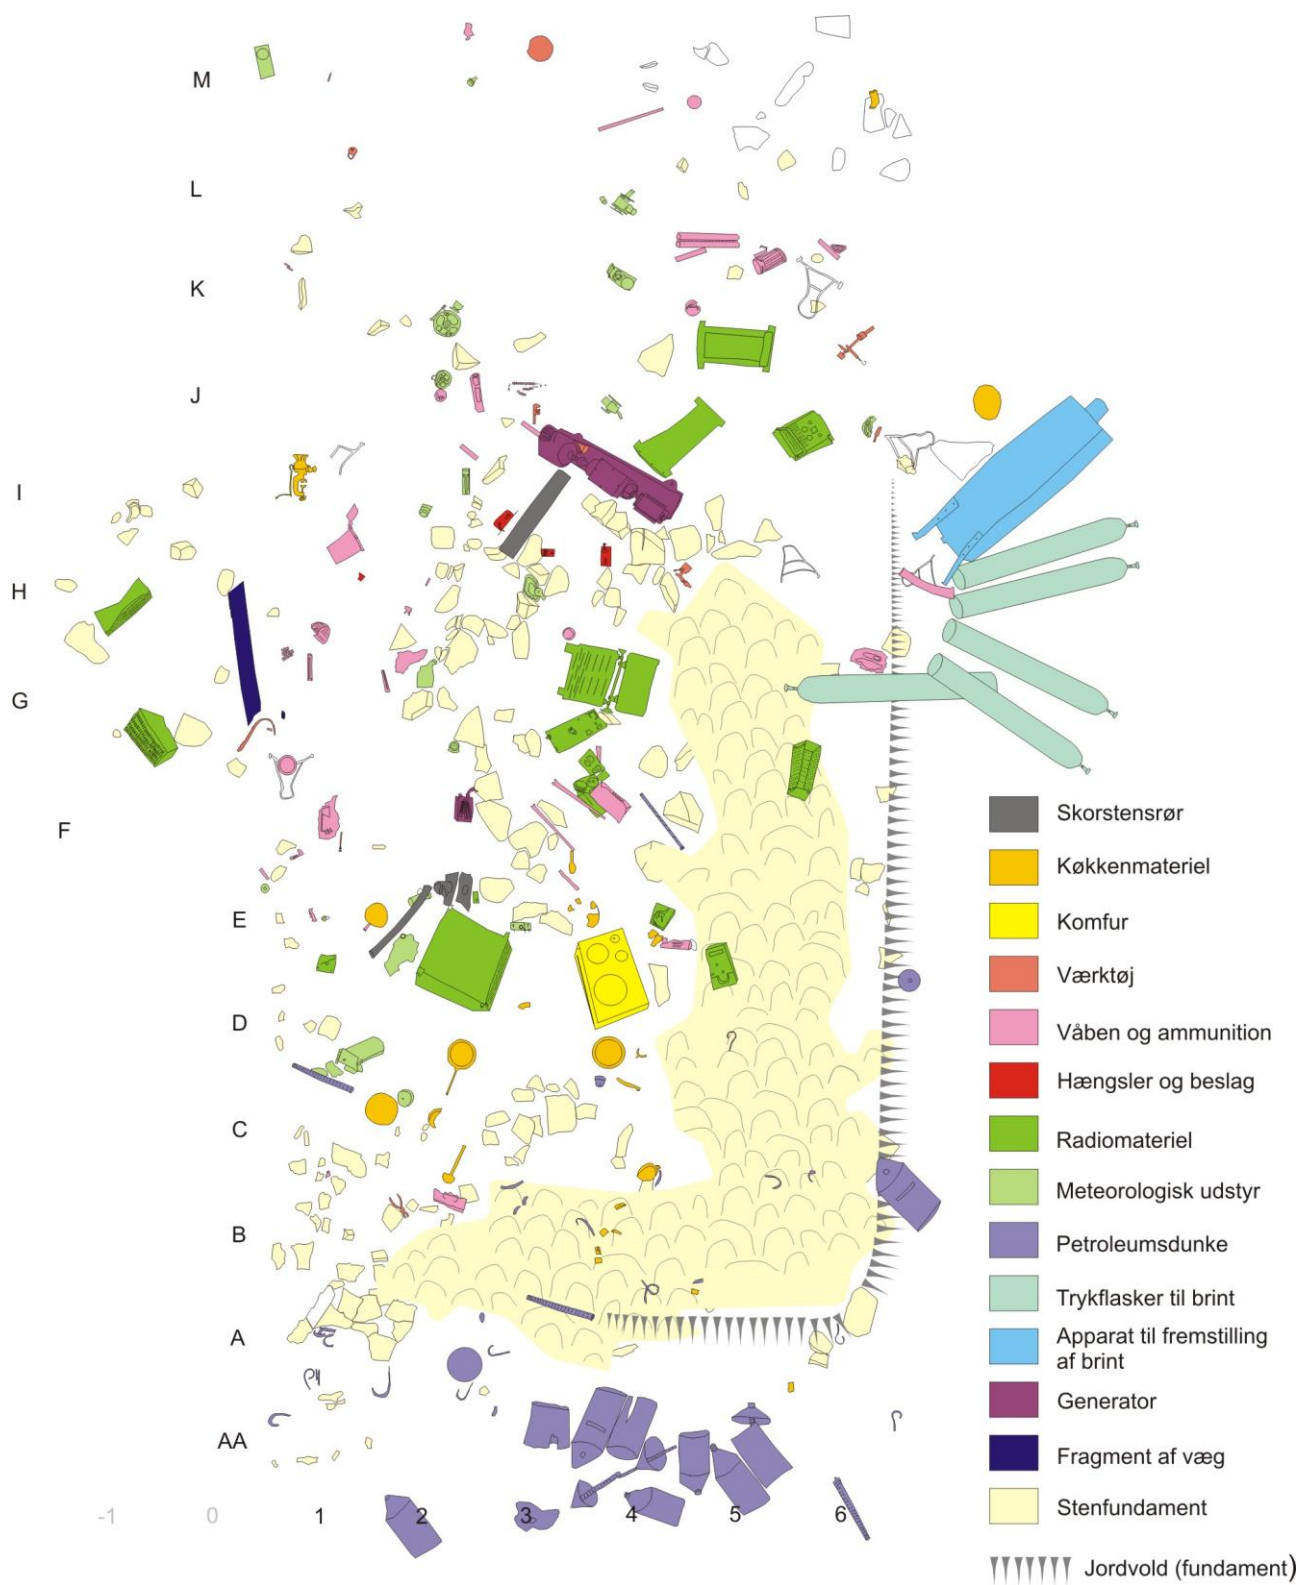
Fig. 73. Udvalgte objekter i brandtomten af Alte Hütte. Efterladenskaberne domineres af trykflasker til brint, og petroleumsdunke stod opmagasineret langs husets ydervægge, men komfuret og radioaarmaturer springer også i øjnene. Huset var bygget på et fundament af basaltsten.

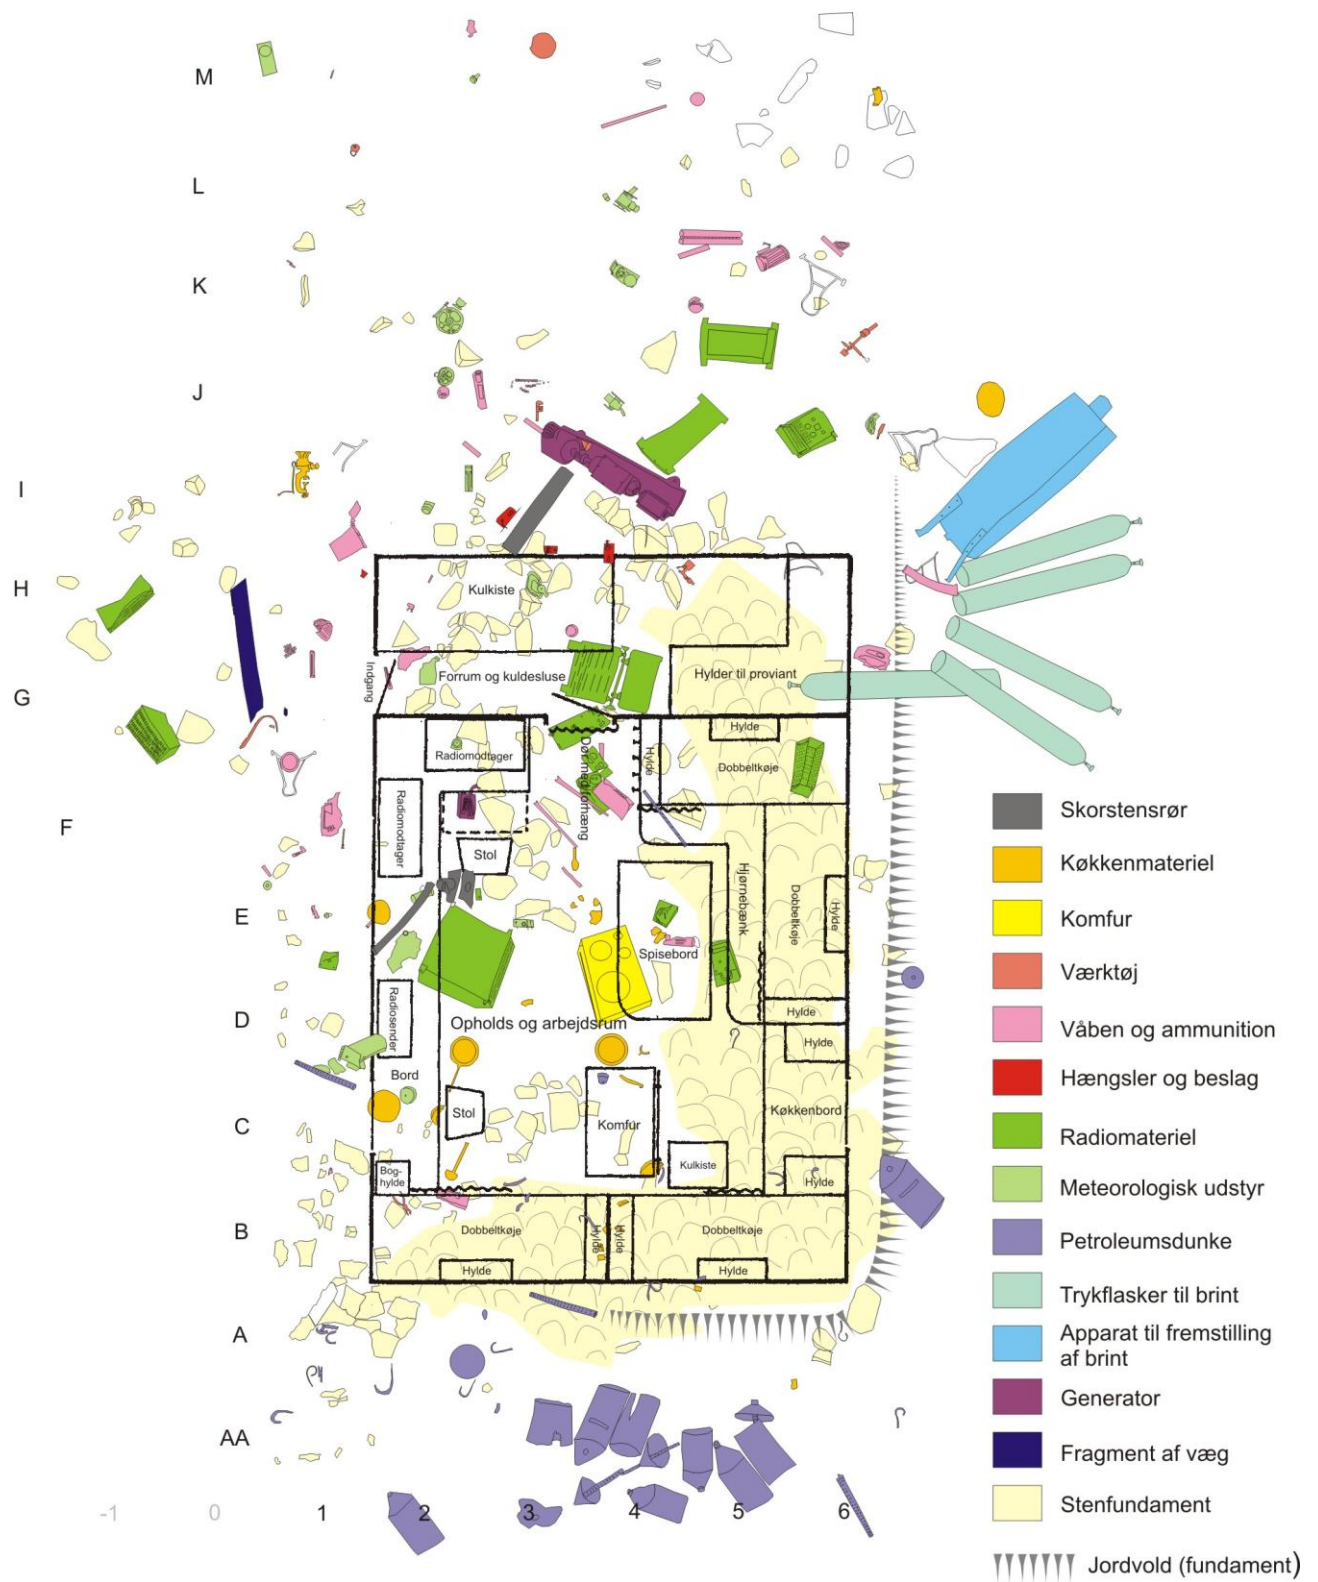
Fig. 74. Udvalgte objekter i brandtomten af Alte Hütte sammenlignet med grundplanen publiceret af Weiß

Weiß (1949: 106) har publiceret en fin grundplan samt en mere detaljeret tredimensionel rekonstruktion af husets indretning. Hütten målte ca 4 X 5 m. hver af de to langvægge var et vindue, og ved husets vestgavl var der i hele husets bredde under et skråt tag tilføjet et aflangt rum, der fungerede som vindfang og depot. Huset bestod af et stort rum, hvor mandskabet boede og arbejdede. Køjer, køkken og arbejdspladse stod langs væggene og centralt i rummet var der et spisebord og komfur (Fig. 74). På rekonstruktionen i Weiß (1949:106) ses en del detaljer, der ikke er med på grundplanen, f. eks fremgår det, at beboerne havde deres rifler hængende på væggen over deres respektive køjer, samt at køjerne kunne afskærmes med forhæng, ligesom der også var et forhæng til at trække for døren.

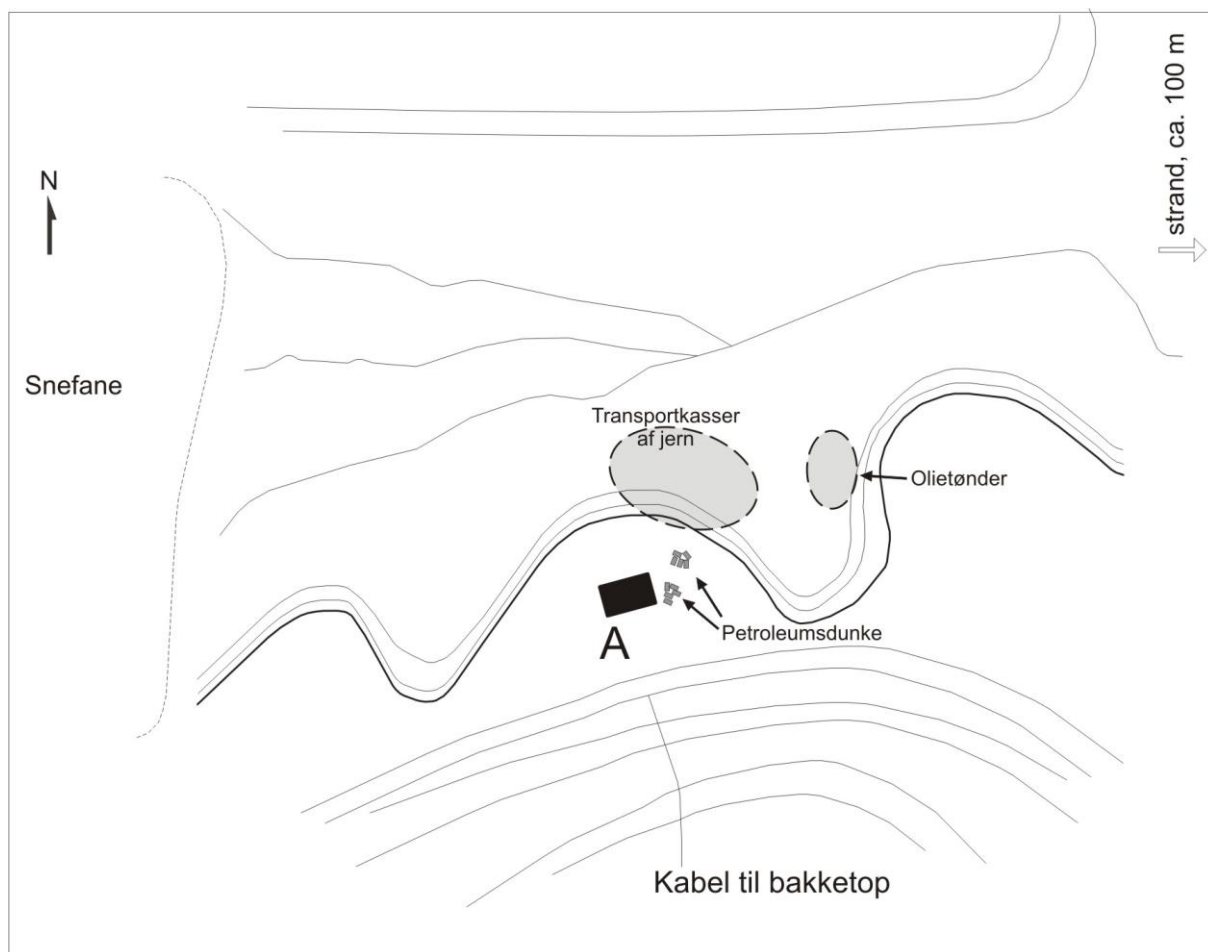
Fig. 75: Skitse over placeringen af Alte Hütte og dens nærmeste omgivelser.

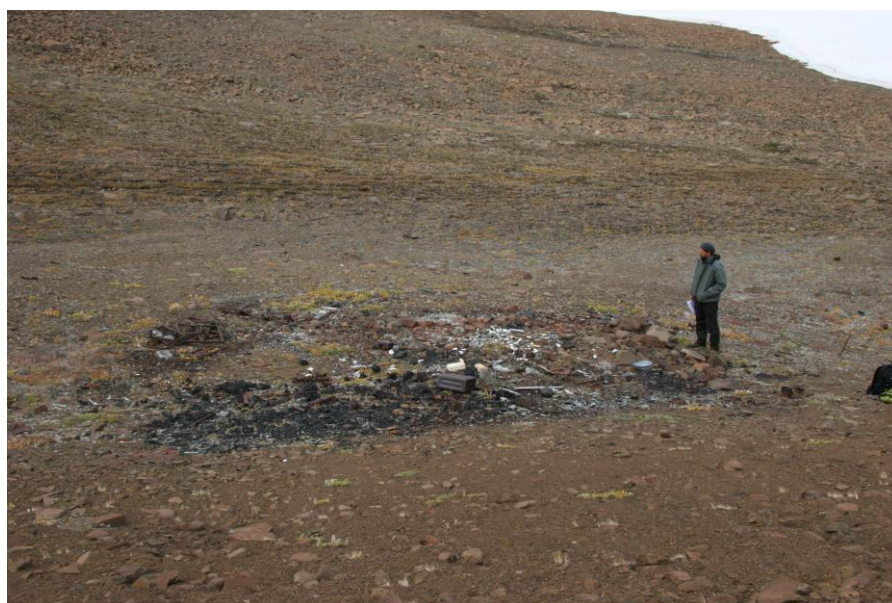
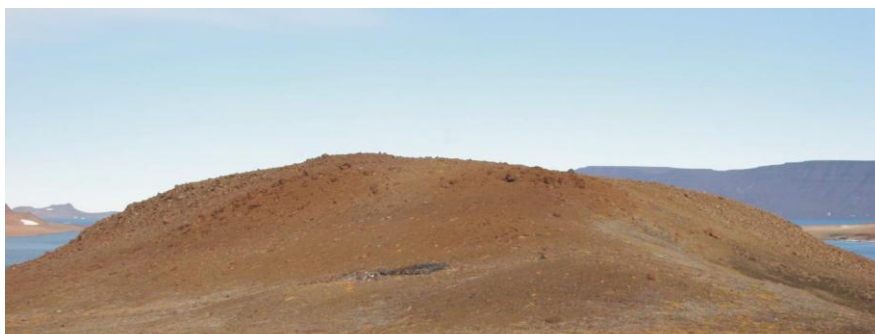
Fig. 78. Øverst:  
tomten af Neue  
Hütte set fra vest,  
Hansa Bugt i  
baggrunden.  
Nederst:  
Stregtegning af  
Neu Hütte fra  
Weiß 1949:75.

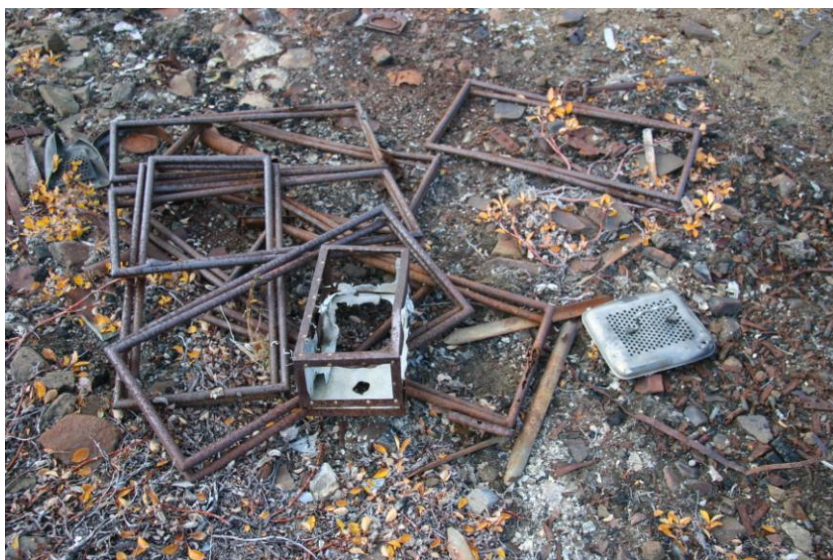
Fig. 79. Stellet til 8  
klapstole ligger i  
Neue Hütte.  
Klapstolene figurerer  
på en inventarliste  
udført af Ritter den 6.  
Marts 1943 (se fig.  
81)

inventarlisten, og der er også flere støvlebeslag, der må stamme fra ”1 kiste mit Leder, Ledersohlen u. Absätze.” – givetvis et kit til reparation af støvler (fig. 81).

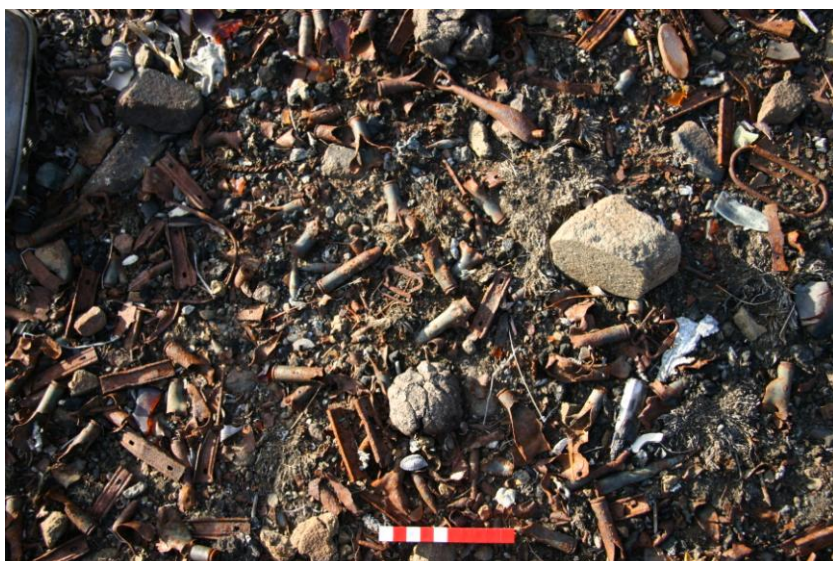
Fig 80.  
Eksploderet og  
ueksploderet  
ammunition i  
Neue Hütte.

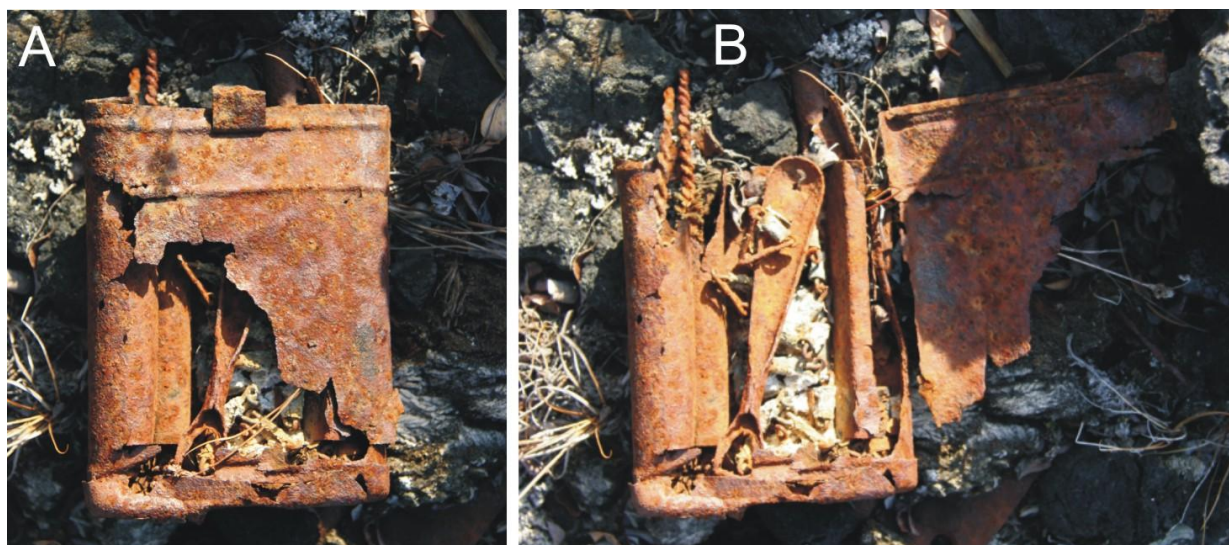
Fig 82. Reinigungsgerät 34, rensesæt. A og B viser rusten blikdåse med rensesæt i Neue Hütte, ved B er den rustne dåse vippet til siden. C viser et komplet sæt. Kæden til at trække gennem piben er af aluminium, hvorfor den i modsætning til dåsen på A og B ikke er rusten, men irret hvid af aluminium oxyd.

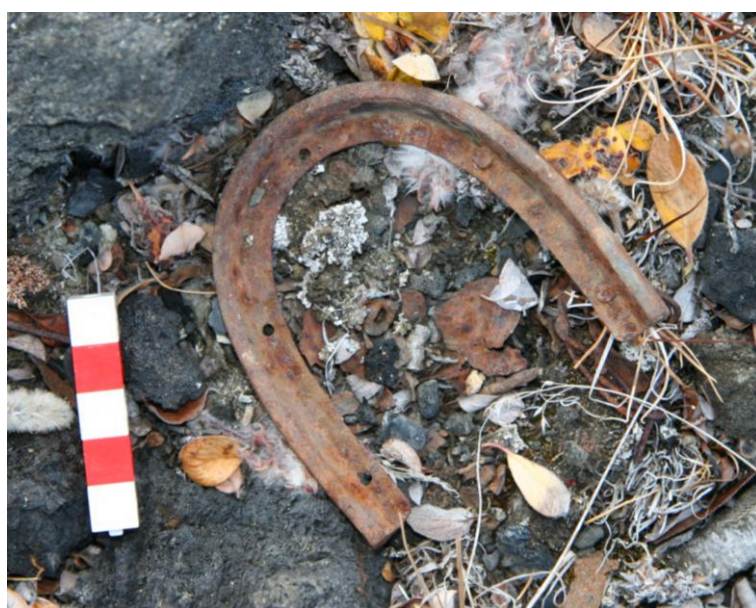
Fig 83. Støvlebeslag i Neue Hütte.

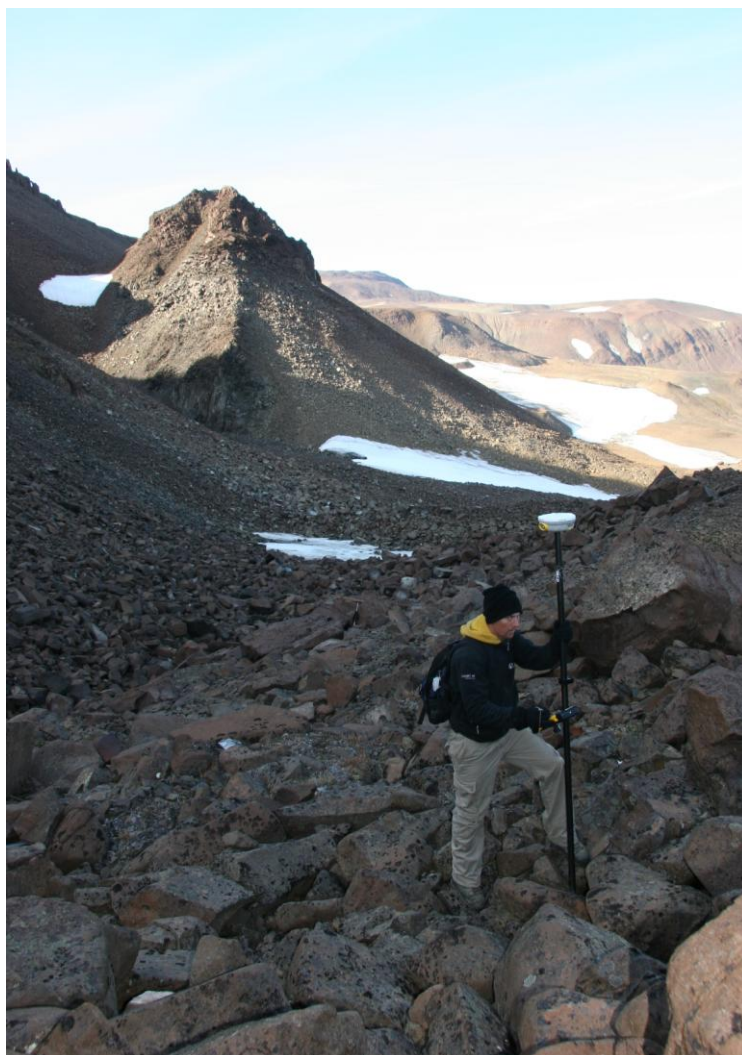
Fig. 88. Indmåling af  
Notlager med præcisions  
GPS.

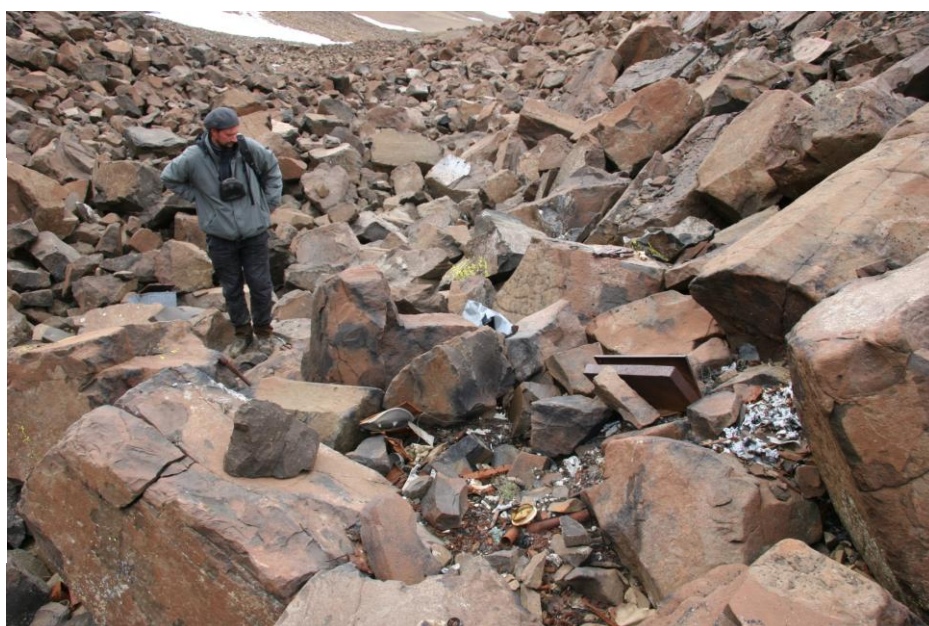
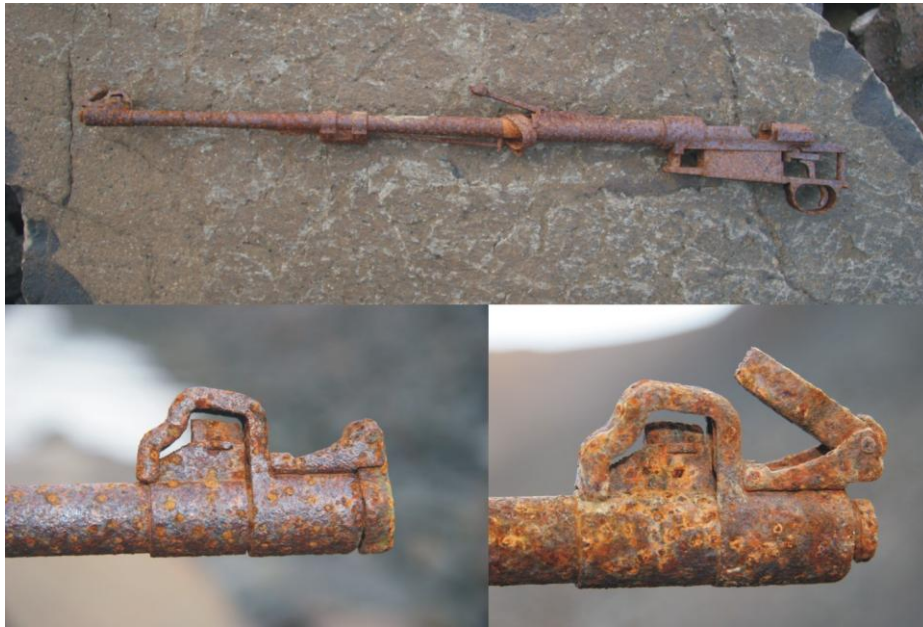
Fig. 90: Mauser gevær. Tre af mauser-geværene har en lille klap der kan forhindre sne i piben.

stået. Umiddelbart syd for 'indgangen' er der en ganske svag sænkning i stendyngen, hvor stenene ligger plant, her er der registreret 17 teltplokker, hvorfor det andet telt antages at have stået netop her. Fra denne teltplads og ned ad skråningen mod sænkningens bund ligger brændt og smeltet udstyr strøet mellem og på de store klippeblokke. Koncentrationen er størst i bunden af sænkningen, hvor brændte og delvist smeltede effekter ligger i små dynger (fig. 89). De efterladte effekter omfatter radiomateriel, gryder, tallerkner, kopper, beklædning samt våben og ammunition. Af våben kan nævnes 4 Mauser geværer samt et mg 34 og for eksempel mindst 8 magasiner til maskinpistol (fig. 90)

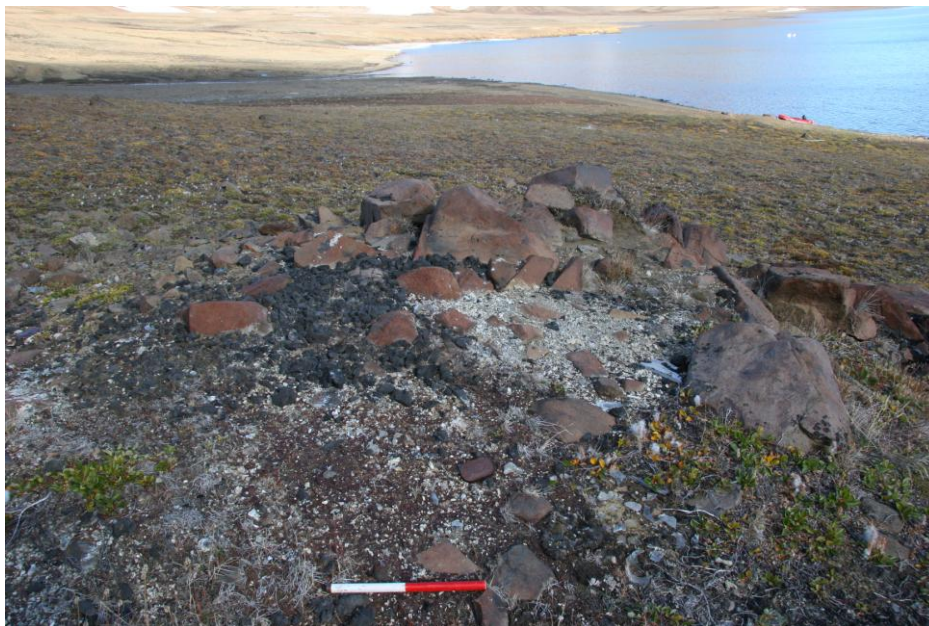
Fig. 91.  
Anlæg E. Resterne af depot med 2 serier proviant og kul til en ovn i 5 måneder.

Depotet er markeret som punkt 1 på det tyske skitsekort over depoter og anlæg i Hansa Bugt (fig. 66). Den til kortet hørende tekst (fig. 67), angiver at der her skulle have været opmagasineret 2 serier proviant og kul for 5 måneder til et ildsted. Dette stemmer fint overens med vore iagttagelser, idet der på stedet ligger en del kul, samt blikbøtter med forkullede rester af nudler.

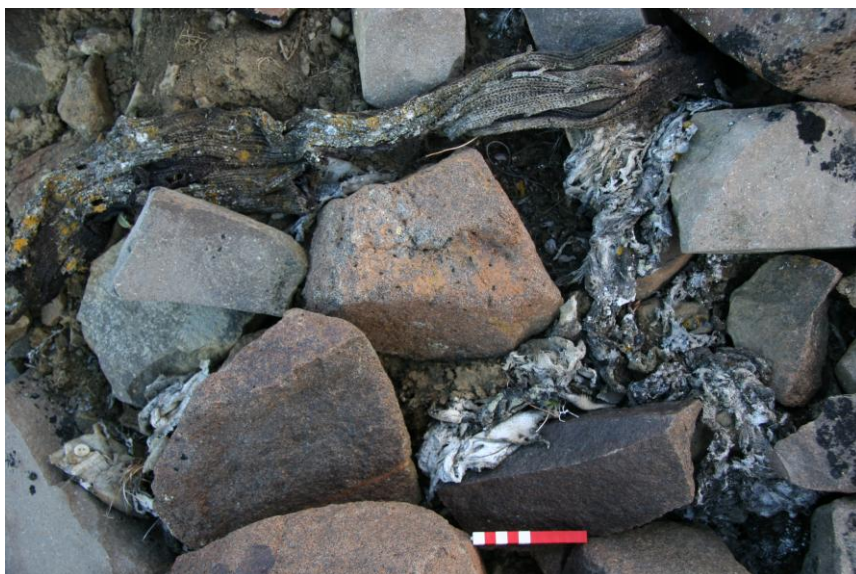
Fig. 92. Anlæg F. Beklædningsgenstande, formentlig fra splittet depot på bakkeskråning øst for Alte Hütte.

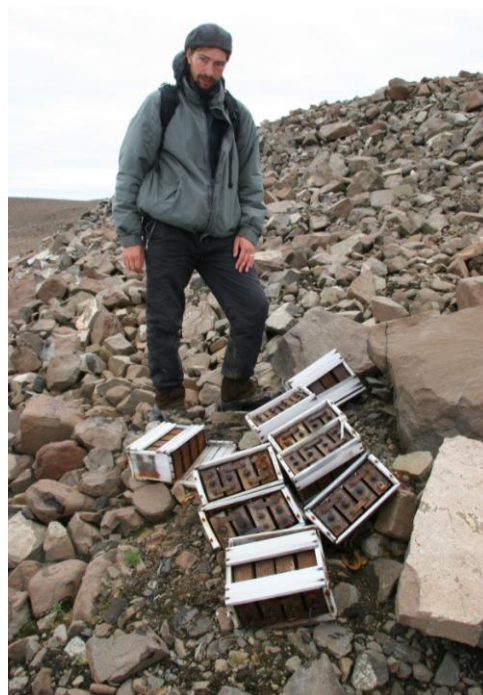
Fig. 93. Anlæg H. Øst for Neue Hütte findes et punkt, der på skitsekortet over depoter omkring 'Holzauge' er benævnt 'gummiboot'. På dette sted fandt vi en bunke batterier, måske en af gummibådene har været deponeret her gennem vinteren?

Stedet er markeret med teksten 'gummiboot' på originalt skitsekortet over depoter og anlæg i Hansa Bugt (se fig. 66). Der findes ingen gummibåd, men 9 batterier i små trækasser. Batterierne kan have ligget i et stensat og snebygget depot, men i dag ses ingen egentlig konstruktion på stedet (se fig. 93)

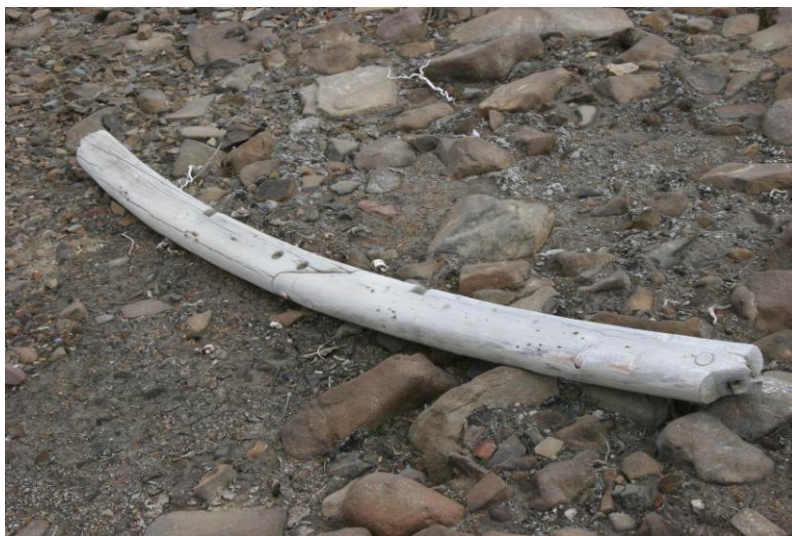
Fig. 94. Sektion af ræling, formentlig fra Sachsen?

Fragment af ræling fra Sachsen. Rælingsfragmentet må i lighed med redningskransen (anlæg J) være drevet ind på kysten efter sænkningen af Sachsen. Rælingsstykket og redningskransen ligger over højvandsmærket, begge er formentlig trukket et par meter op på land af tidligere besøgende.

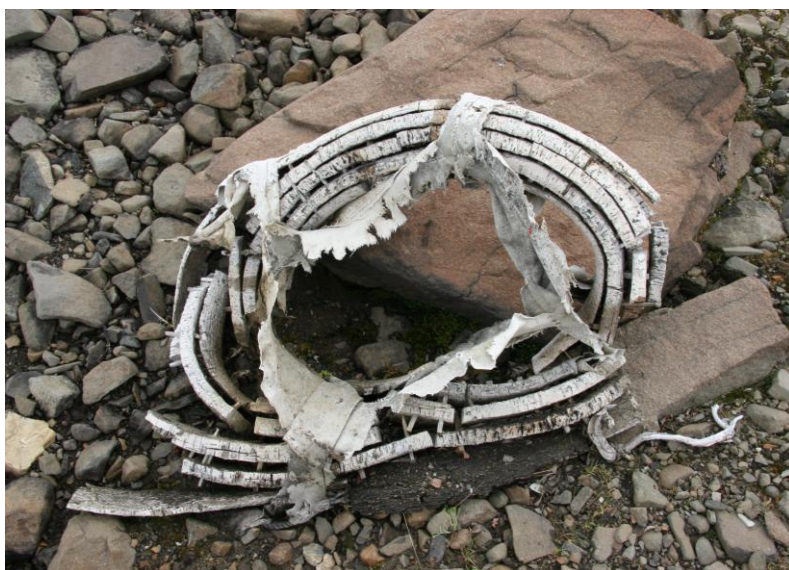
Fig. 95. Redningskrans fra Sachsen? J på oversigtskort fig. 65.

Inderst i Hansa Bugt ligger en redningskrans af kork, der oprindeligt har været syet ind i lærred. Formentlig er der tale om en redningskrans, der i lighed med rælingsstykket (I) har revet sig løs da Sachsen sank, og som efterfølgende er drevet i land.

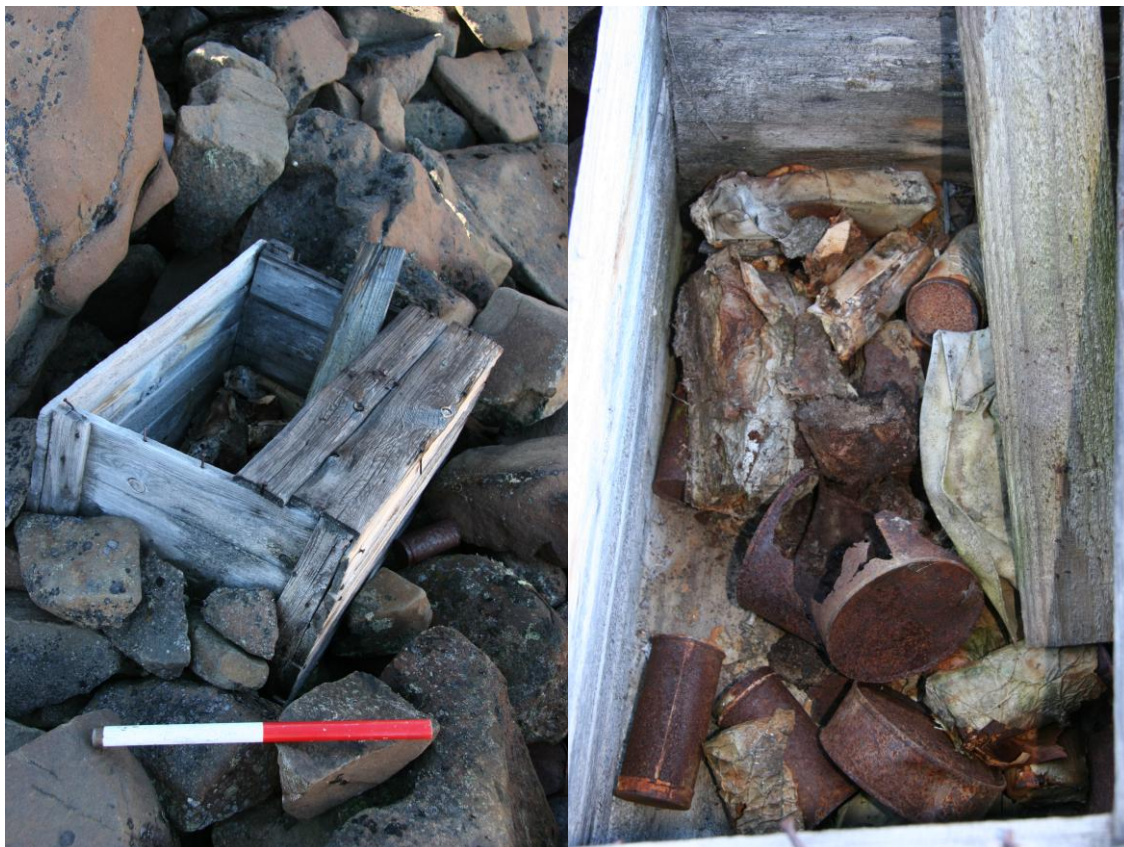
Fig. 98. Anlæg M. depot i trækasse med forbindstoffer og uåbnede dåser.

Øst for Notlager er terrænet vildt og præget af store sten og basaltblokke. En smal dal fører til en lille sø, og på det nordlige hjørne af fjeldkammen, der afgrænser søen mod øst ligger depoter og spredte genstande i det storstenede terræn. Anlæg M er en trækasse, der er beskyttet og delvist tildækket af sten. I kassen ligger dåser, hvoraf nogle er uåbnede og hele, samt forbindstof. I det storstenede terræn omkring depotet ligger flere dåser og forbindstoffer, der må være spredt af dyr eller besøgende.

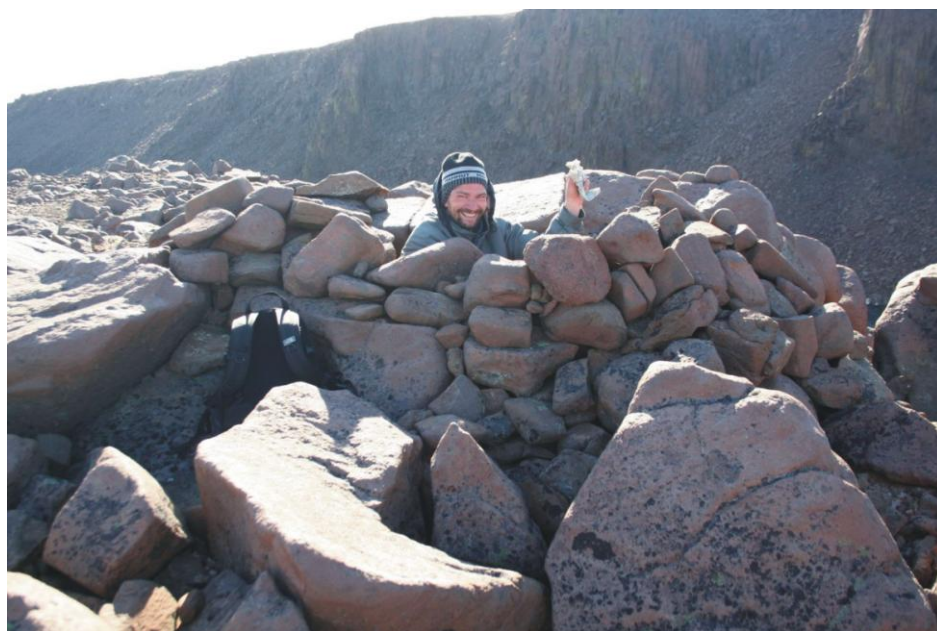
Fig. 99. Anlæg P. Nyopdaget stensat depot. Mellemrummene mellem stenene i væggene er tætnet med avispapir og ugeblade, men ellers er depotet tomt.

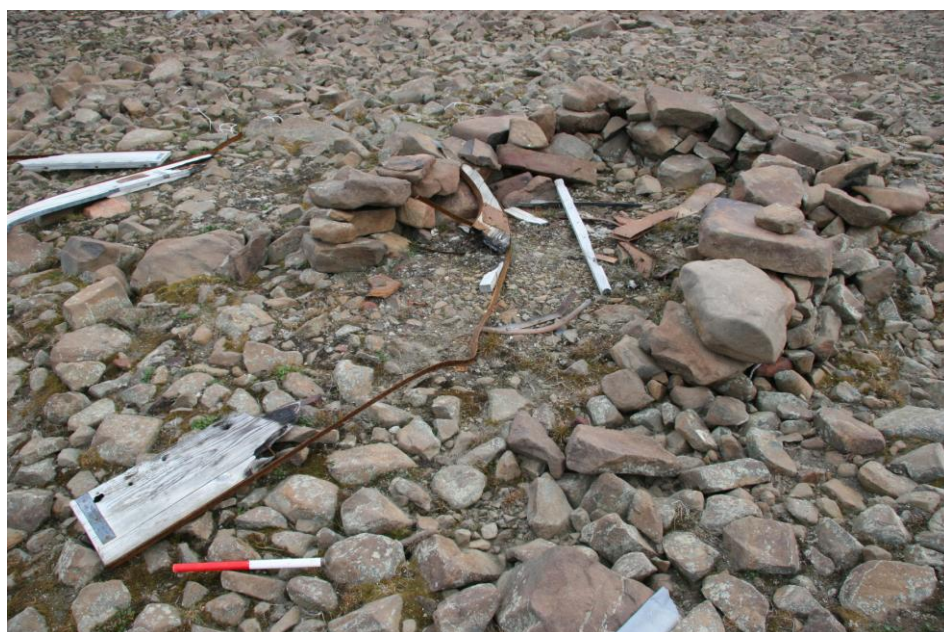
Fig. 100. Anlæg Q, stensætning med rester af brændte hundeslæder liggende omkring.

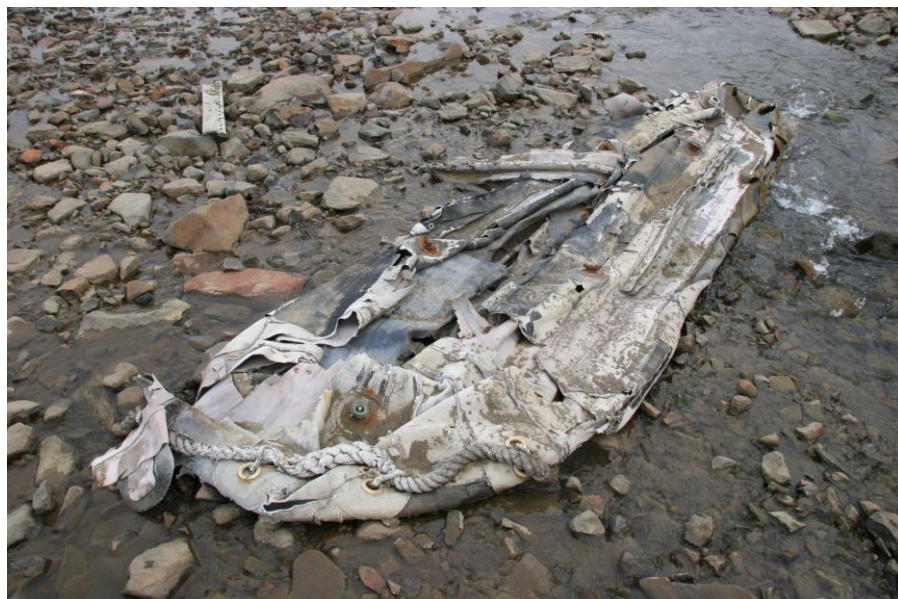
Fig. 101. Anlæg R. En gummibåd blev brugt til transport mellem land og Sachsen, der lå fortøjret i Hansa Bugt. Gummibåden ligger der den dag i dag, og det gør Sachsen egentlig også for den blev sænket og ligger i dag på bunden af Hansa Bugt.

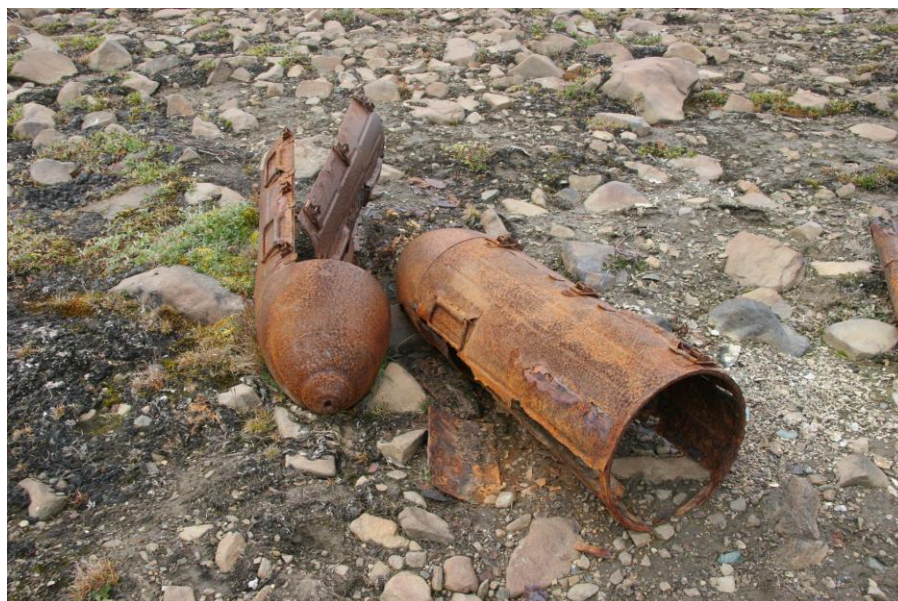
Fig. 102. Anlæg R. Containere fra luft drop.

Beliggende på 'brinken' umiddelbart nord for gummibåden i elvlejet. Nedkastningen foregik til mandskabets store undren den 26. marts, altså dagen efter det amerikanske bombardement. Weiß slutter på den baggrund, at nyheden om, at de har været angrebet af Amerikanske bombefly, antagelig ikke er nået frem til flyvepladsen, der påbegynder nedkastningen af proviant og materiel til en anden overvintring.
