Kongeborg, kirke og borgerkrig på Gl. Brattingsborg

– en forrygende start på et nyt forskningsprojekt på Samsø

AF NILS ENGBERG, VIVIAN ETTING, LIS NYMARK
OG HANS SKOV

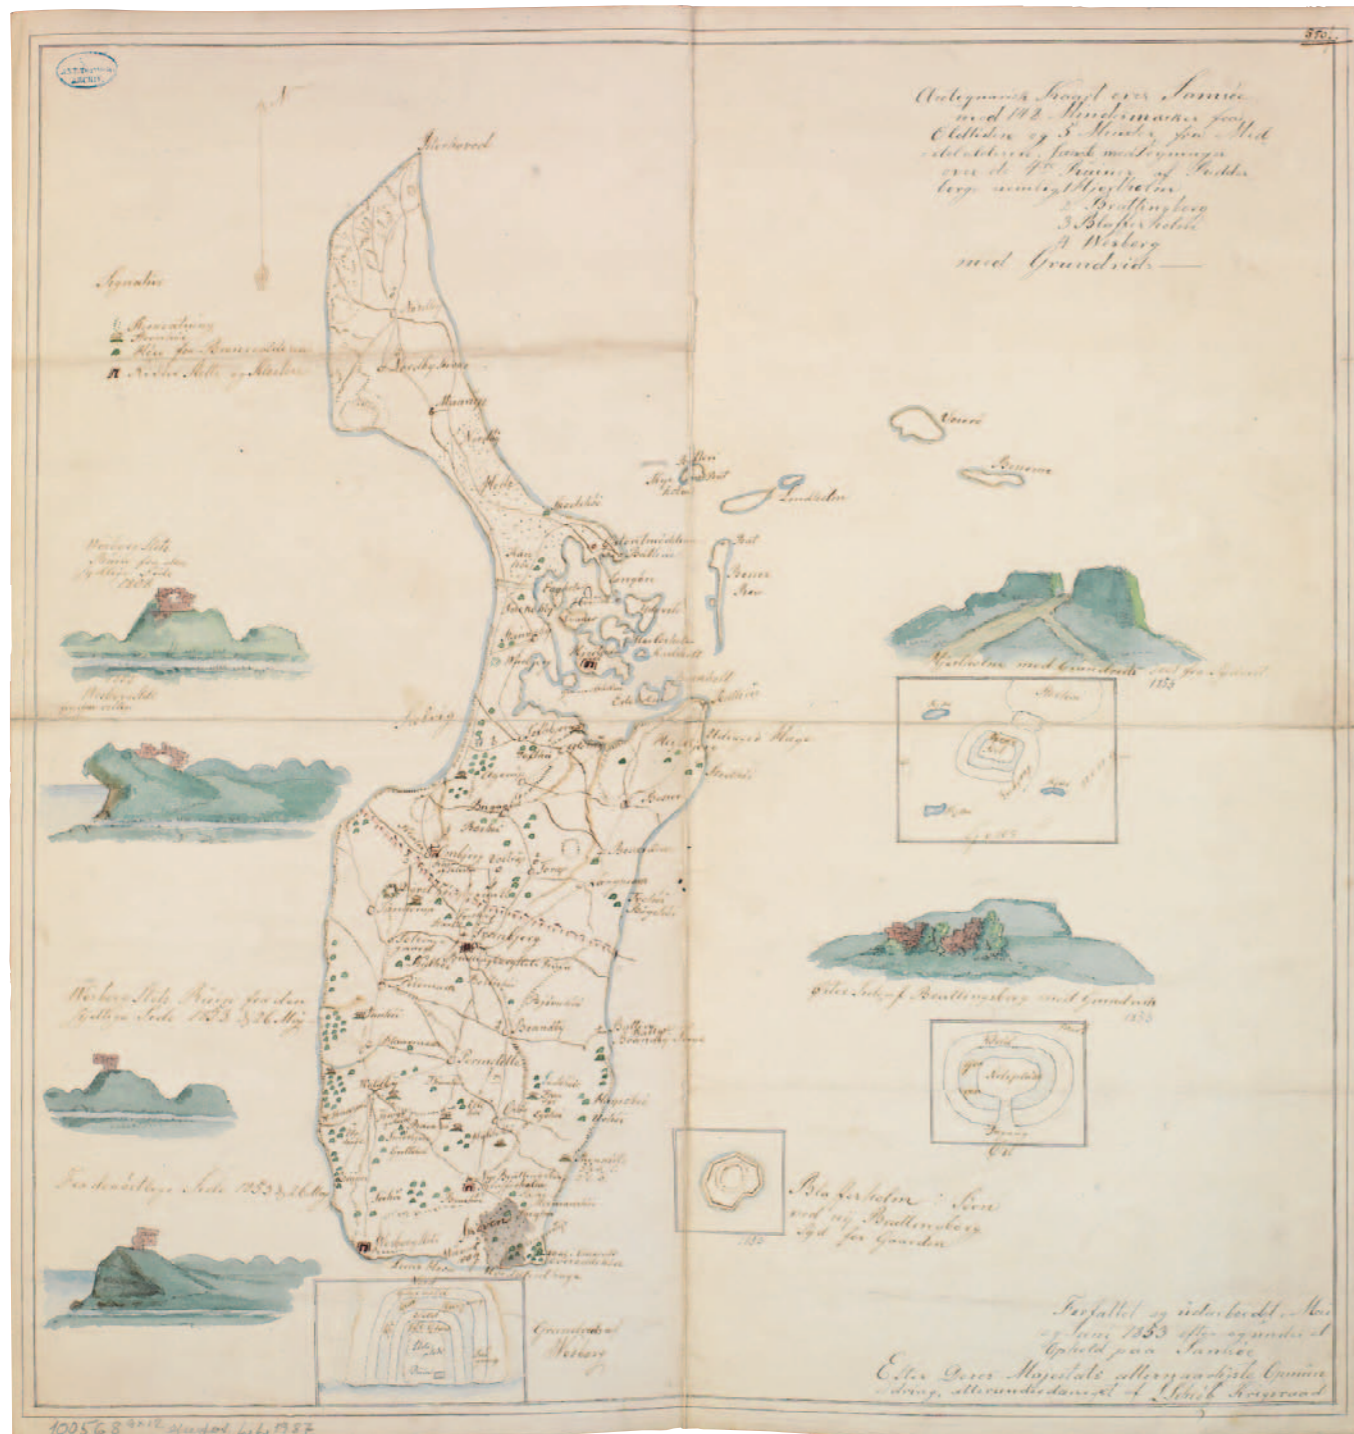
Fig. 1. Som ung besøgte den senere Frederik VII Samsø, hvor han lagde planer om en udgravning på Gl. Brattingsborg. Det blev dog ikke til noget, men han satte krigsråd L. Schiøtz til at registrere fortidsminderne på øen og udføre et antikvarisk kort over Samsø. Dette kort fra 1853 har små farvelagte tegninger af øens voldsteder, bl.a. Gl. Brattingsborg. Tegning i Antikvarisk-Topografisk Arkiv, Nationalmuseet.

As a young man the later King Frederik VII visited Samsø, where he drew up plans for an excavation at Gl. Brattingsborg. These came to nothing, but he got his Councillor of War L. Schiøtz to register the ancient monuments on the island and to draw up a map of the Samsø antiquities. This map from 1853 has small coloured drawings of the island's defensive works, including Gl. Brattingsborg.

tlement, ownership and interrelations of the castles. The fortress sites have never been excavated, and the historical sources are very limited (fig. 1).

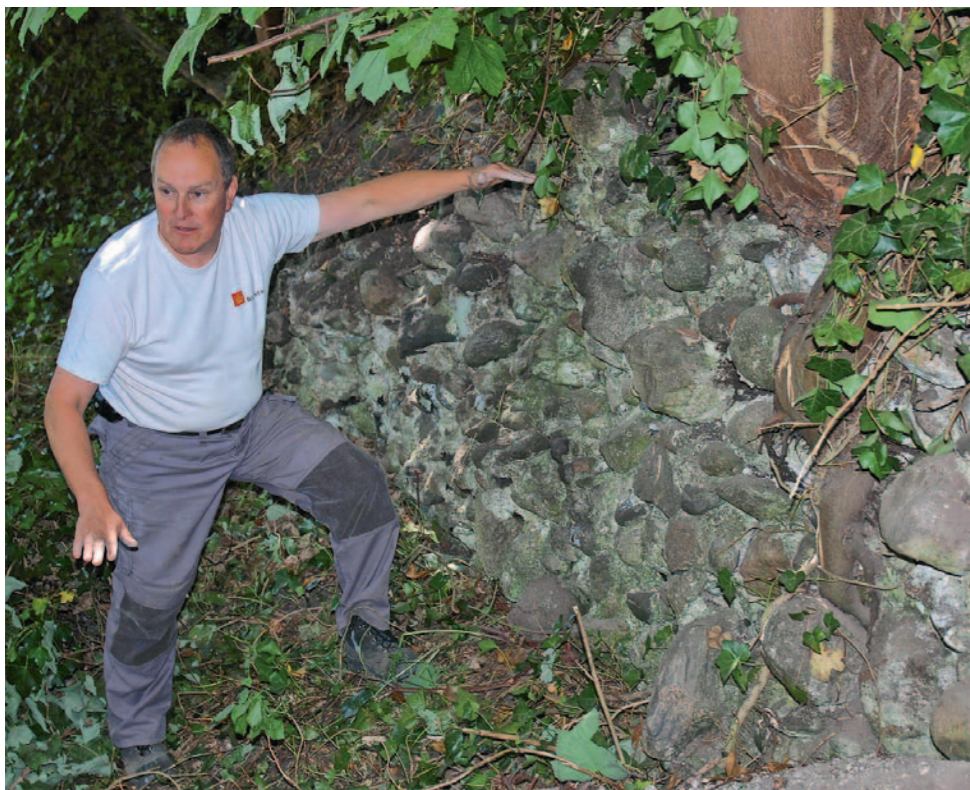
Fig. 5. Arkitekt Jørgen Frandsen fra Kulturarvsstyrelsen undersøger den synlige forsvarsmur mod øst. Den er hovedsagelig opbygget af kampesten sat i en solid kalkmørtel. Foto: Hans Skov 2008.

The architect Jørgen Frandsen from the Cultural Heritage Agency investigating the visible defensive wall towards the east. It was built of fieldstones set in a solid lime mortar.

En mur er opført på kanten af det stærkt skrånende terræn, der afgrænser anlægget mod øst. Denne mur kan i det træbevoksede terræn følges over 48,5 m i nord-syd gående retning (fig. 5). Materialerne er overvejende kampesten, men der ses også indslag af kalksten, som må være skaffet til veje fra et sted uden for Samsø. Her er Djursland et oplagt bud på, hvor man har hentet kalkstenene. Der er fundet forbavsende lidt tegl. Teglene har nok primært været benyttet til dør- og vinduespartier. Adgangsvejen til borgen har været fra øst, og muren må opfattes som en spærremur.

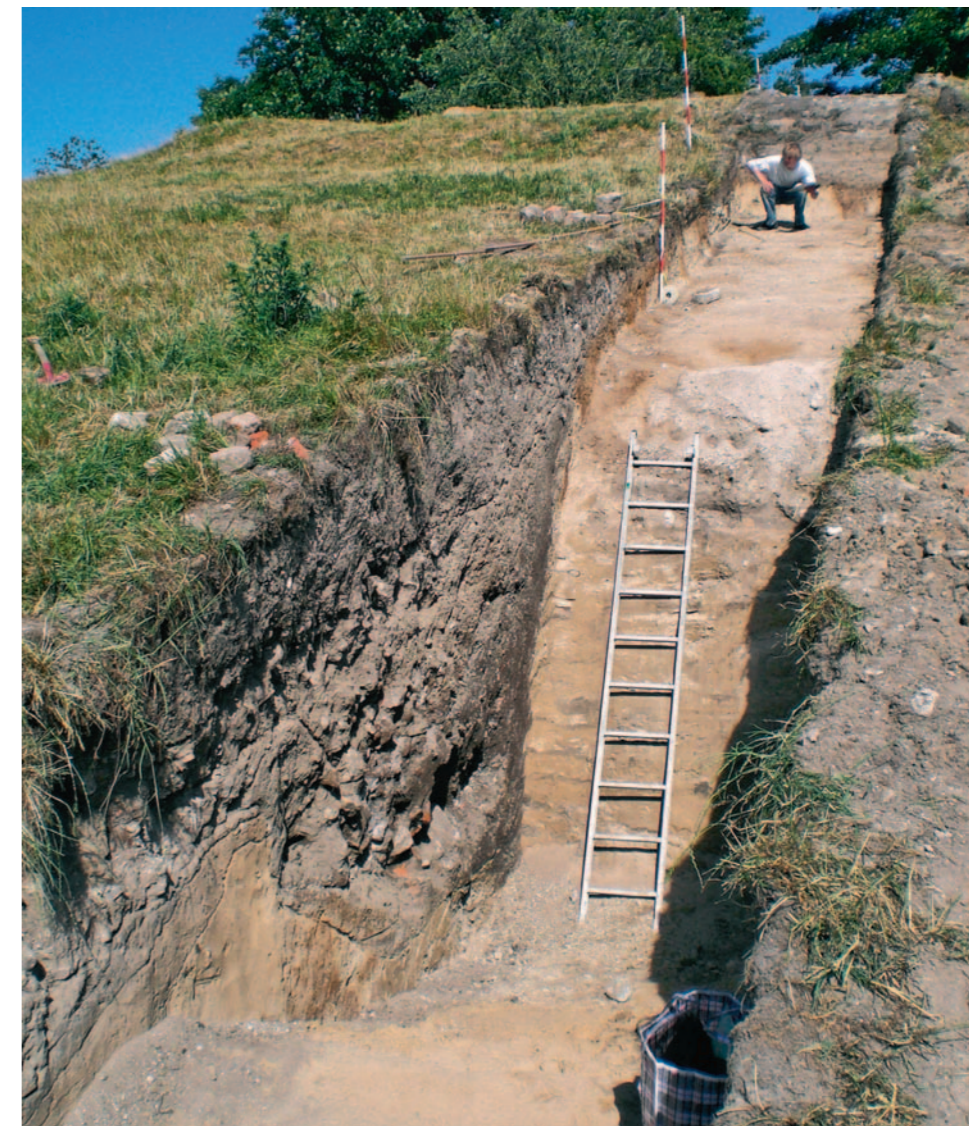
Fig. 6. Den indre voldgrav set fra vest. Terrænet stiger brat op imod borgbankens højeste punkt i baggrunden. Foto: Vivian Etting 2008.

The inner moat viewed from the west. The terrain rises sharply towards the highest point of the castle hill in the background.

En indre voldgrav har omgivet den del af voldstedet, som ligger højest. Denne voldgrav går fra skrænten mod øst, drejer rundt om den runde tårnbanke og ender atter ude ved skrænten mod øst (se fig. 4). Den indre voldgrav kunne både iagttages i søgegrøfterne, men også erkendes i græsmarken som en svag, næsten umærkelig lavning, hvor græsset var grønnere end normalt i den tørre udgravningsperiode i juni (se fig. 4). Den indre voldgrav var også godt 3 m dyb og havde en bredde på 5 m (fig. 6). Den har været ganske stejl og forhudet med en fedtet

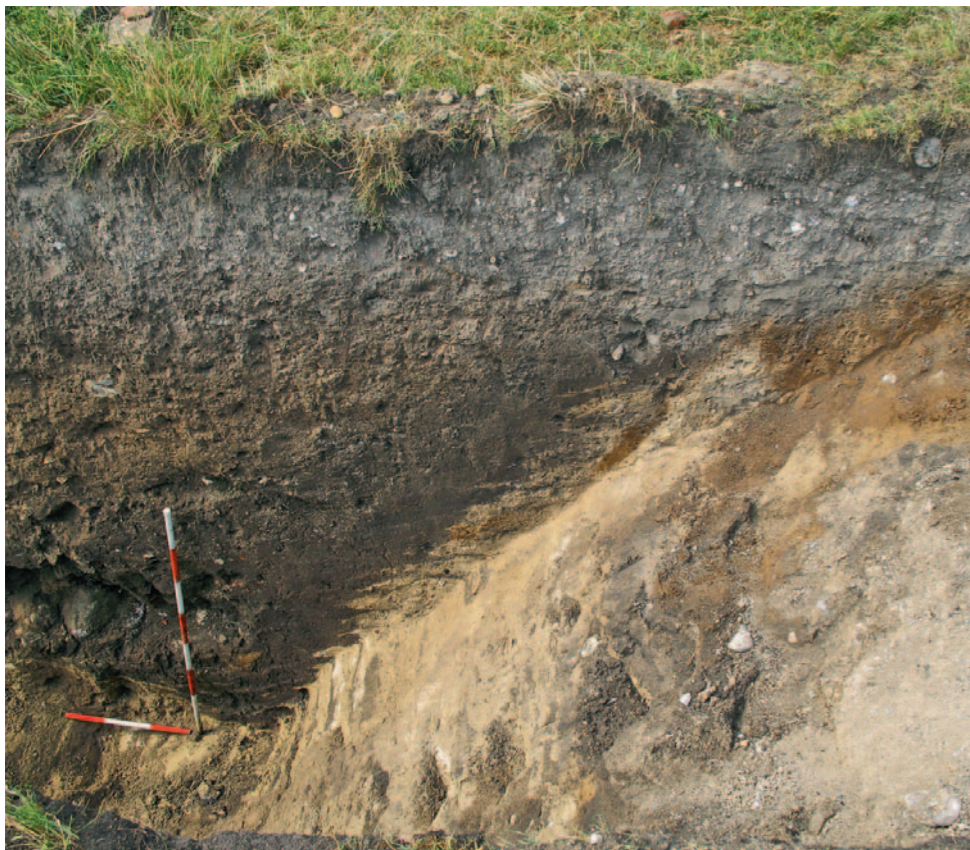
Fig. 7. Den indre voldgrav i den vestlige søgegrøft. Bemærk det mørke lag på kanten af voldgraven. Det er en tørvebeklædning brugt til at forstærke voldgravens sider. Foto: Nils Engberg 2008.

The inner moat in the western sondage trench. Note the dark layer at the edge of the moat. This was a turf cladding used to strengthen the sides of the moat.

gytje-tørv, der formentlig er hentet fra det lave sumpede areal syd for voldstedet (fig. 7).

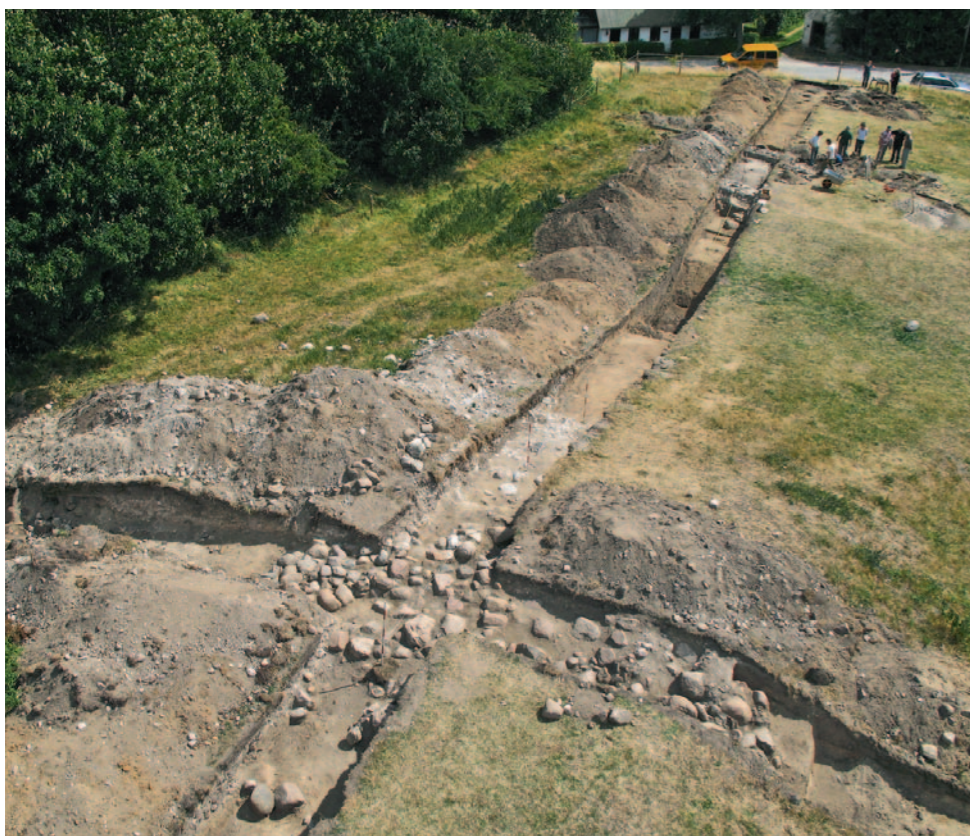
Fig. 8. De to søgegrøfter krydsede hinanden på borgbankens højeste punkt. De mange sten og den hvide mørtel er rester af nedbrudt murværk. Det sydlige forløb i den indre voldgrav ses som fordybningen før murværket fra kirketomten. Set fra nordvest. Foto: Nils Engberg 2008.

The two sondage trenches crossed each other at the highest point of the castle mound. The many stones and the white mortar are remains of broken-down masonry. The southern course in the inner moat can be seen as the depression before the masonry from the church ruin. Viewed from the north west.

For the excavation two long sondage trenches were dug out across the castle mound (figs. 4 and 8). It quickly emerged that the castle consisted of three parts. On the high central castle mound, solid foundations of a large tower building were found. The main castle was surrounded by a 3 m deep dry moat (figs. 6 and 7). South and west of this inner moat is a large area for the other buildings of the castle. To our great surprise the remains of two walls turned out to be from the chancel of a 13th-century church (fig. 10). Around the church lay graves from a related churchyard (fig. 9). The chancel of the church was 5 m wide, and the church would all in all have been around 25 m long. In other words it was a substantial building built of limestone ashlar. The excavation showed very clearly that the churchyard originally extended all the way up to the main castle, and that to create the inner moat part of the churchyard had to be dug away. This has the character of work done in a hurry, probably started because an imminent attack on the castle was expected. The deceased – that is, their skeletons – in the disturbed area of the churchyard had been moved and reburied south of the church. Several mass graves were localized in the area.

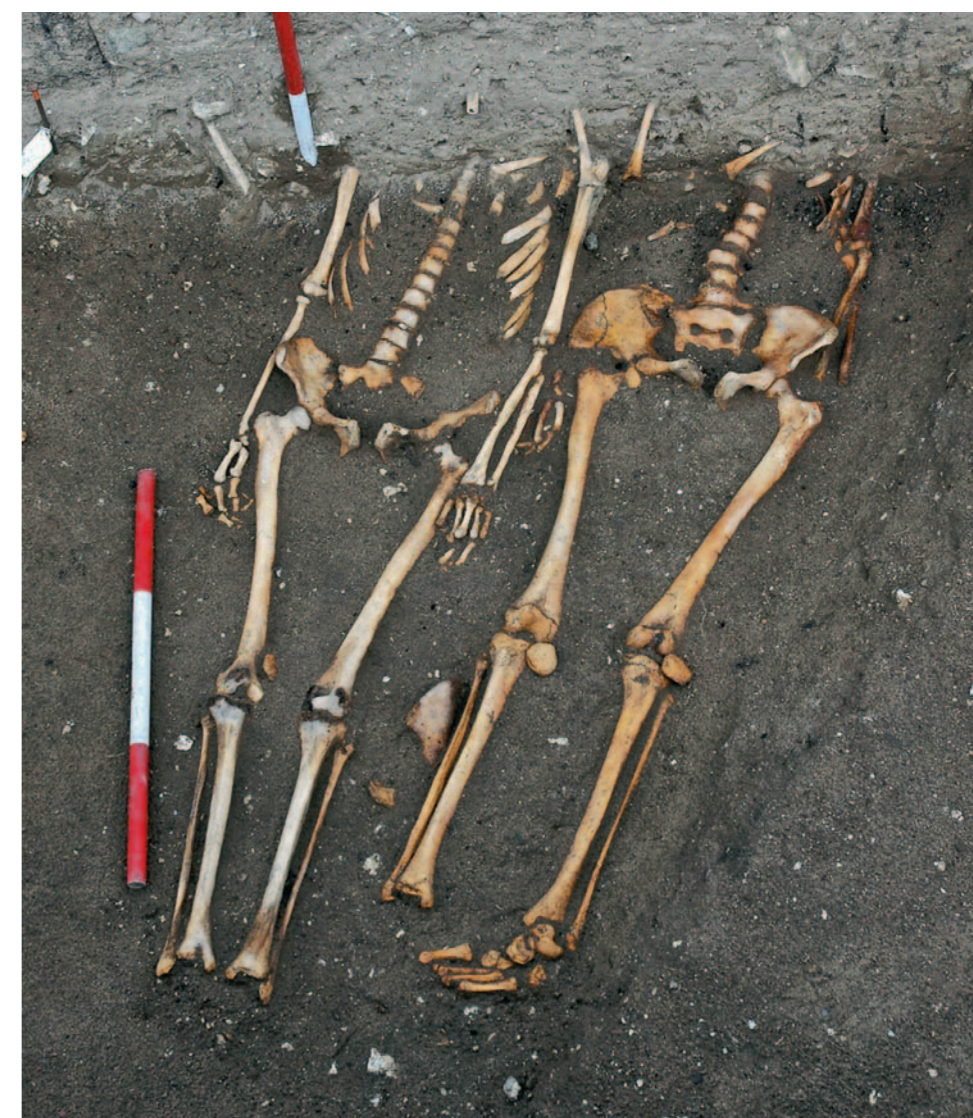
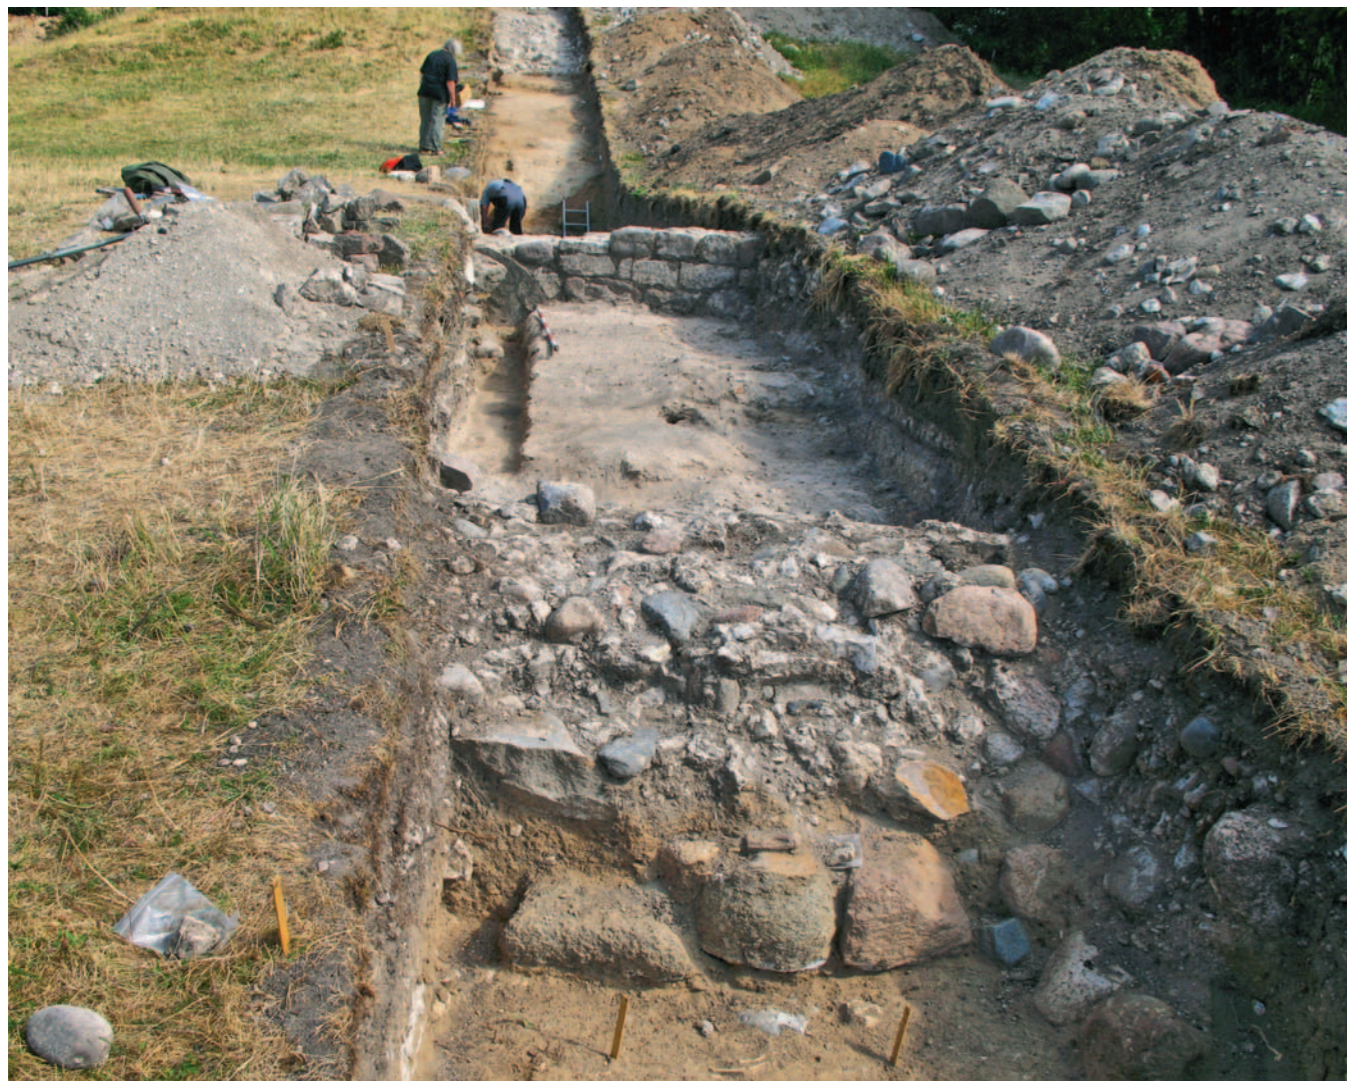
Fig. 9. Samsøs formentlig ældste kirke dukkede uventet op ved udgravningen. I alt 25 gravlagte personer på den tilhørende kirkegård blev registreret i søgegrøften foruden 15 individer i tre fællesgrave. 16 af de 25 gravlagte var børn. De to voksne, som vises her, lå nord for kirken. Foto: Hans Skov 2008.

What is presumably Samsø's oldest church emerged unexpectedly during the excavation. A total of 25 burials in the related churchyard were registered in the sondage trench as well as 15 individuals in three common graves. Of the 25 burials, 16 were children. The two adults shown here lay north of the church.

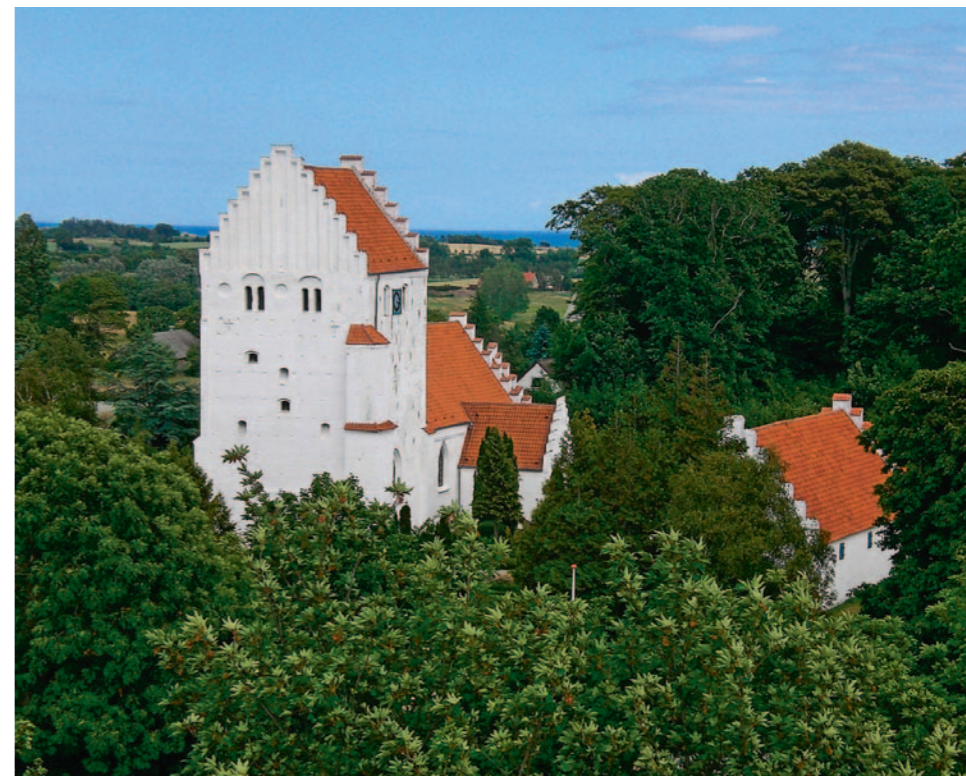
Fig. 12. Tranebjerg Kirke bygget 1350-1375 fotograferet fra Gl. Brattingsborg. Der er i fugleflugt blot ca. 100 m. Bemærk skoldehullerne og skydeskårene i det yngre tårn fra ca. 1525. Tiden var da præget af borgerkrig og bondeoprør, og i Tranebjerg har man igen haft behov for et forsvarsanlæg. Foto: Vivian Etting 2008.

Tranebjerg Church, built in 1350-1375, photographed from Gl. Brattingsborg. This is just c. 100 m as the crow flies. Note the machicolations and embrasures in the later tower from c. 1525. The age was typified by civil wars and peasant revolts, and in Tranebjerg there was again a need for fortifications.

Man kan ikke omtale borgens historie uden også at nævne Tranebjerg Kirkes tårn, selv om vi her er uden for borgbankens område (se fig. 12). Tårnet er nemlig bygget som et forsvarstårn med skydeskår og skoldehuller, men det er opført i en væsentlig senere tid end kirken. Bygningsarkæologisk er det fastslået, at tårnet er bygget til kirken og ikke omvendt, som det tidligere har været hævdet, og stilistiske træk henfører tårnet til tiden omkring 1525. Det var på den tid, at kongens foged Jørgen Mikkelsen fik fæste på Tranebjerggård, og da også lensborgen Vesborg var blevet nedlagt, må han i sin egenskab af kongens repræsentant på øen have følt et behov for et nyt forsvarsanlæg. Vi er i bondeoprørens tid, så det kan være forklaringen. Beliggenheden af Tranebjerggård er endnu ikke fastslået med sikkerhed, men et godt bud er vest for kirken og nord for Gl. Brattingsborg, hvor også borgens ladegård som nævnt må formodes at have ligget. Det område vil have fokus for arkæologerne i de kommende år.

The objects found included 18 coins, some potsherds, two crossbow bolts and a ferrule for a scabbard, which confirmed the dating of the castle from the 1100s until the time around 1300. The closing-down of the castle may thus very well have been due to the plundering of Marsk Stig in 1289, but coin finds from the area of the church suggest that the church functioned for a little longer before it was superseded by the present Tranebjerg Church (fig. 12).

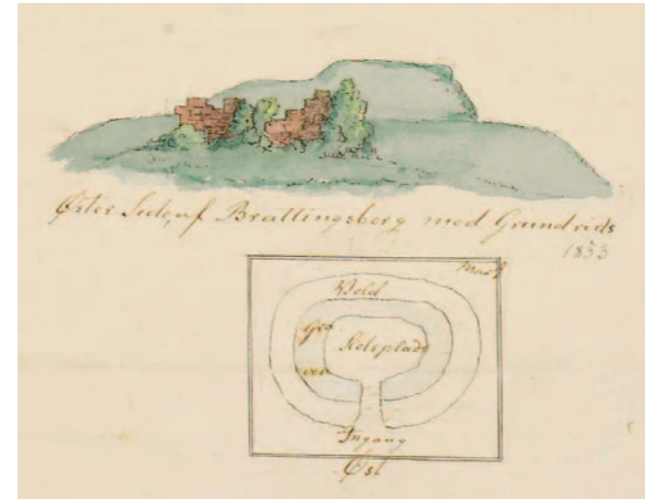
Fig. 13. »Østre side af Brattingsborg med Grundrids«. Detalje fra L. Schiøtz' Samsøkort (fig. 1) fra 1853. På den tid har indgangen fra øst og den indre voldgrav stadig været tydelig. Man får også antydning, at der var væsentlig mere bevaret af den østre forsvarsmur, end vi ser i dag. Tegning i Antikvarisk-Topografisk Arkiv, Nationalmuseet.

“Eastern side of Brattingsborg with ground plan”. Detail of L. Schiøtz' map of Samsø (fig. 1) from 1853. At that time the entrance from the east and the inner moat were still clear. It is also indicated that much more was preserved of the eastern defensive wall than we see today.

Efter at Gl. Brattingsborgs kirke og kirkegård blev forladt i første halvdel af 1300-tallet, må vi forestille os, at kirkegården efter nogle generationer er blevet nedlagt. I 1809 omtaler feltpræst A. Henckel, at den jævne flade neden for banken »skønnes« at have været omgivet af en mur. I så fald har det været uden at vide, at der eksisterede en kirkegård. Formentlig er der tale om den endnu bevarede spærremur på østsiden af borgbanken. Den øvrige del af det tidligere voldsted har henligget som stenbrud, hvor man fra gårdene i nærheden har hentet de brugbare byggematerialer, der måtte være tilbage, efter at de hele byggesten er blevet taget og genbrugt, formentlig til opførelsen af Vesborg. Det var en praksis, som må være fortsat helt op i slutningen af 1800-tallet, idet afbildningen på L. Schiøtz' antikvariske kort fra 1853 viser bevaret murværk, som senere i århundredet var væk (fig. 13).
