Vesborg

– kongeborgen med den korte historie

AF VIVIAN ETTING, NILS ENGBERG, JØRGEN FRANDBSEN,
LIS NYMARK OG HANS SKOV

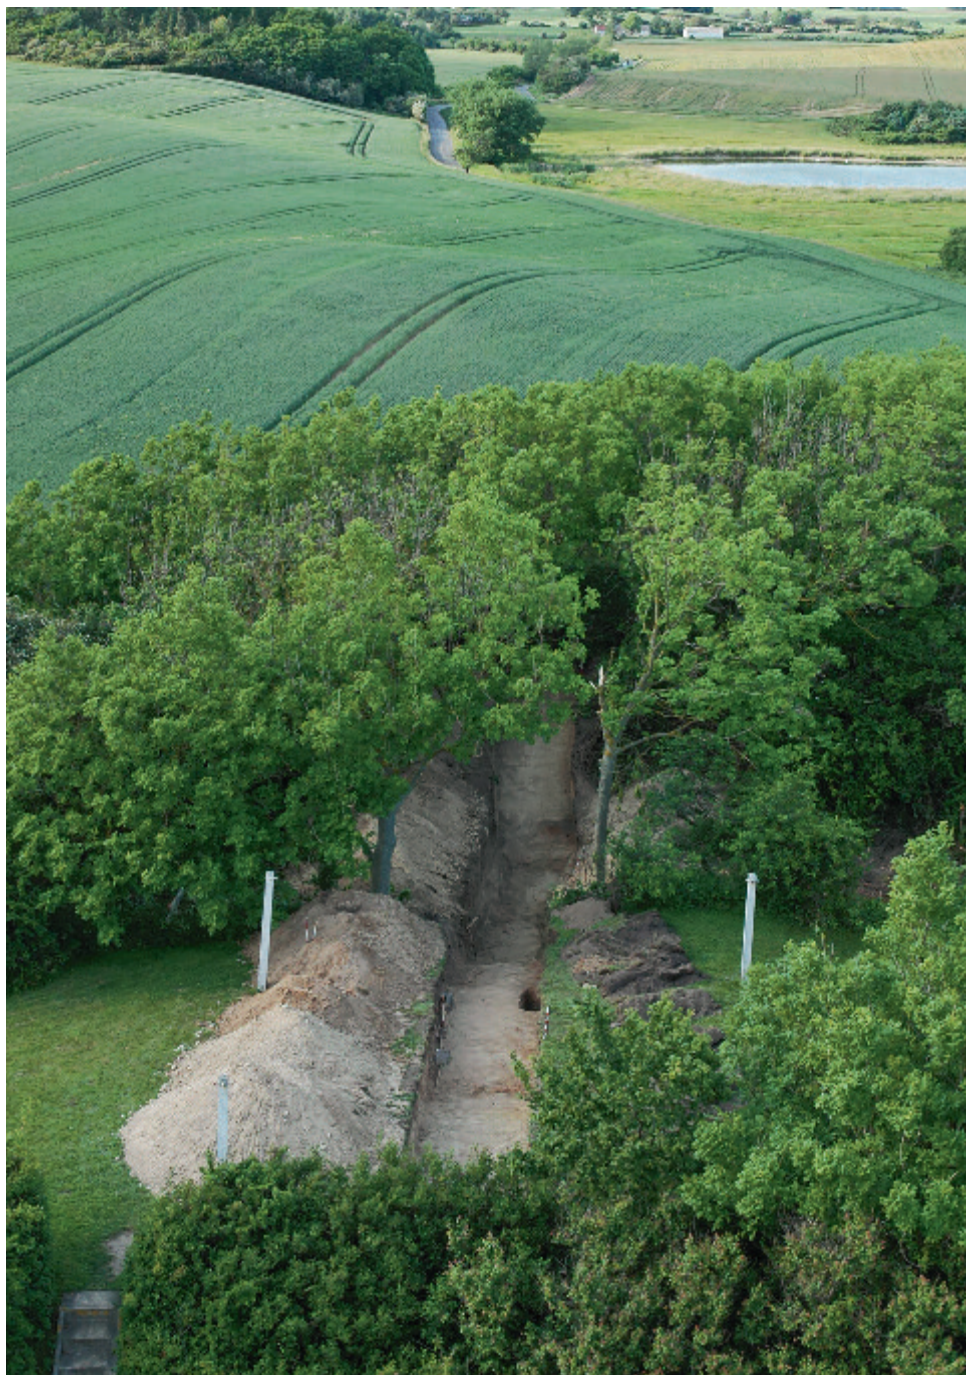
Fig. 5. Snit gennem den yderste voldgrav mod nord. Den var 6 m bred og knap 4 m dyb. Ydervolden var blevet forhøjet med omkring 4 m voldfyld for at få den ønskede højde. Foto: Hans Skov 2009.

Section through the outermost moat to the north. It was 6 m wide and just under 4 m deep. The outer rampart had been heightened with about 4 m of rampart fill to obtain the desired height.

den ydre vold og den mellemste af de tre volde var 6 m bred og knap 4 m dyb. Mellemvolden er til dels udjævnet i dag, for da fyrvæsenet etablerede sig på Vesborg, blev volden anvendt til have. Udgravningen viste, at der var lagt mindst 2 m fyld på den oprindelige bakke, sådan at mellemvolden blev højere end den yderste. Det betyder, at en fjende fra bunden af den ydre voldgrav skulle mindst 6 m op, før han stod på toppen af mellemvolden (fig. 5).

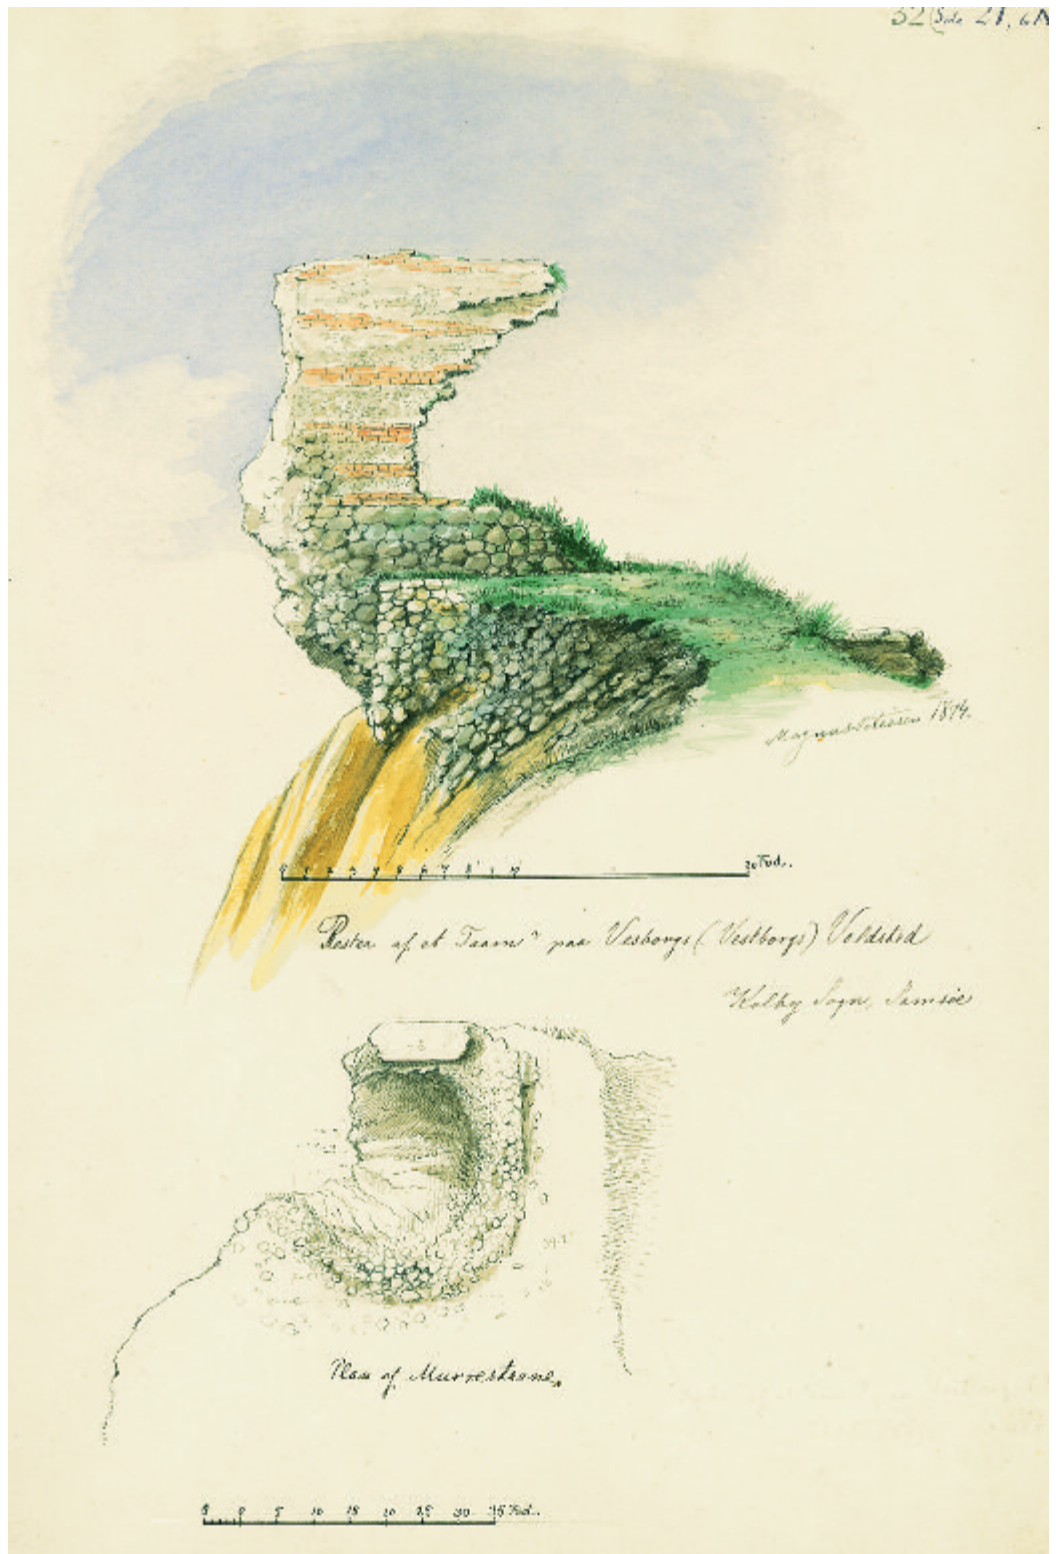
Fig. 7. J. Magnus-Petersens akvarel af den bevarede stump af en munkestensmur, 1874. Muren styrtede ned julenat det følgende år. Antikvarisk-Topografisk Arkiv, Nationalmuseet.

J. Magnus-Petersen's water-colour of the preserved fragment of a medieval brick wall, 1874. The wall collapsed on Christmas Eve the next year.

Hovedborgen rummer Vesborgs eneste synlige anlægsspor, nemlig resterne af en teglstensmur, som er det sidste af et større murparti, der er kendt fra gamle illustrationer. En akvarel af Magnus-Petersen fra 1874 viser et murstykke med vandrette bånd af røde og gule munkesten (fig. 7). Muren står på et granitstensfundament, der løber nord-syd som del af et større fundament. Akvarellen er blevet tolket sådan, at der på hovedbankens nordvestre hjørne har stået et kvadratisk tårn med samme konstruktion, som kendes fra tårnet på Kalø fra 1300-tallet.

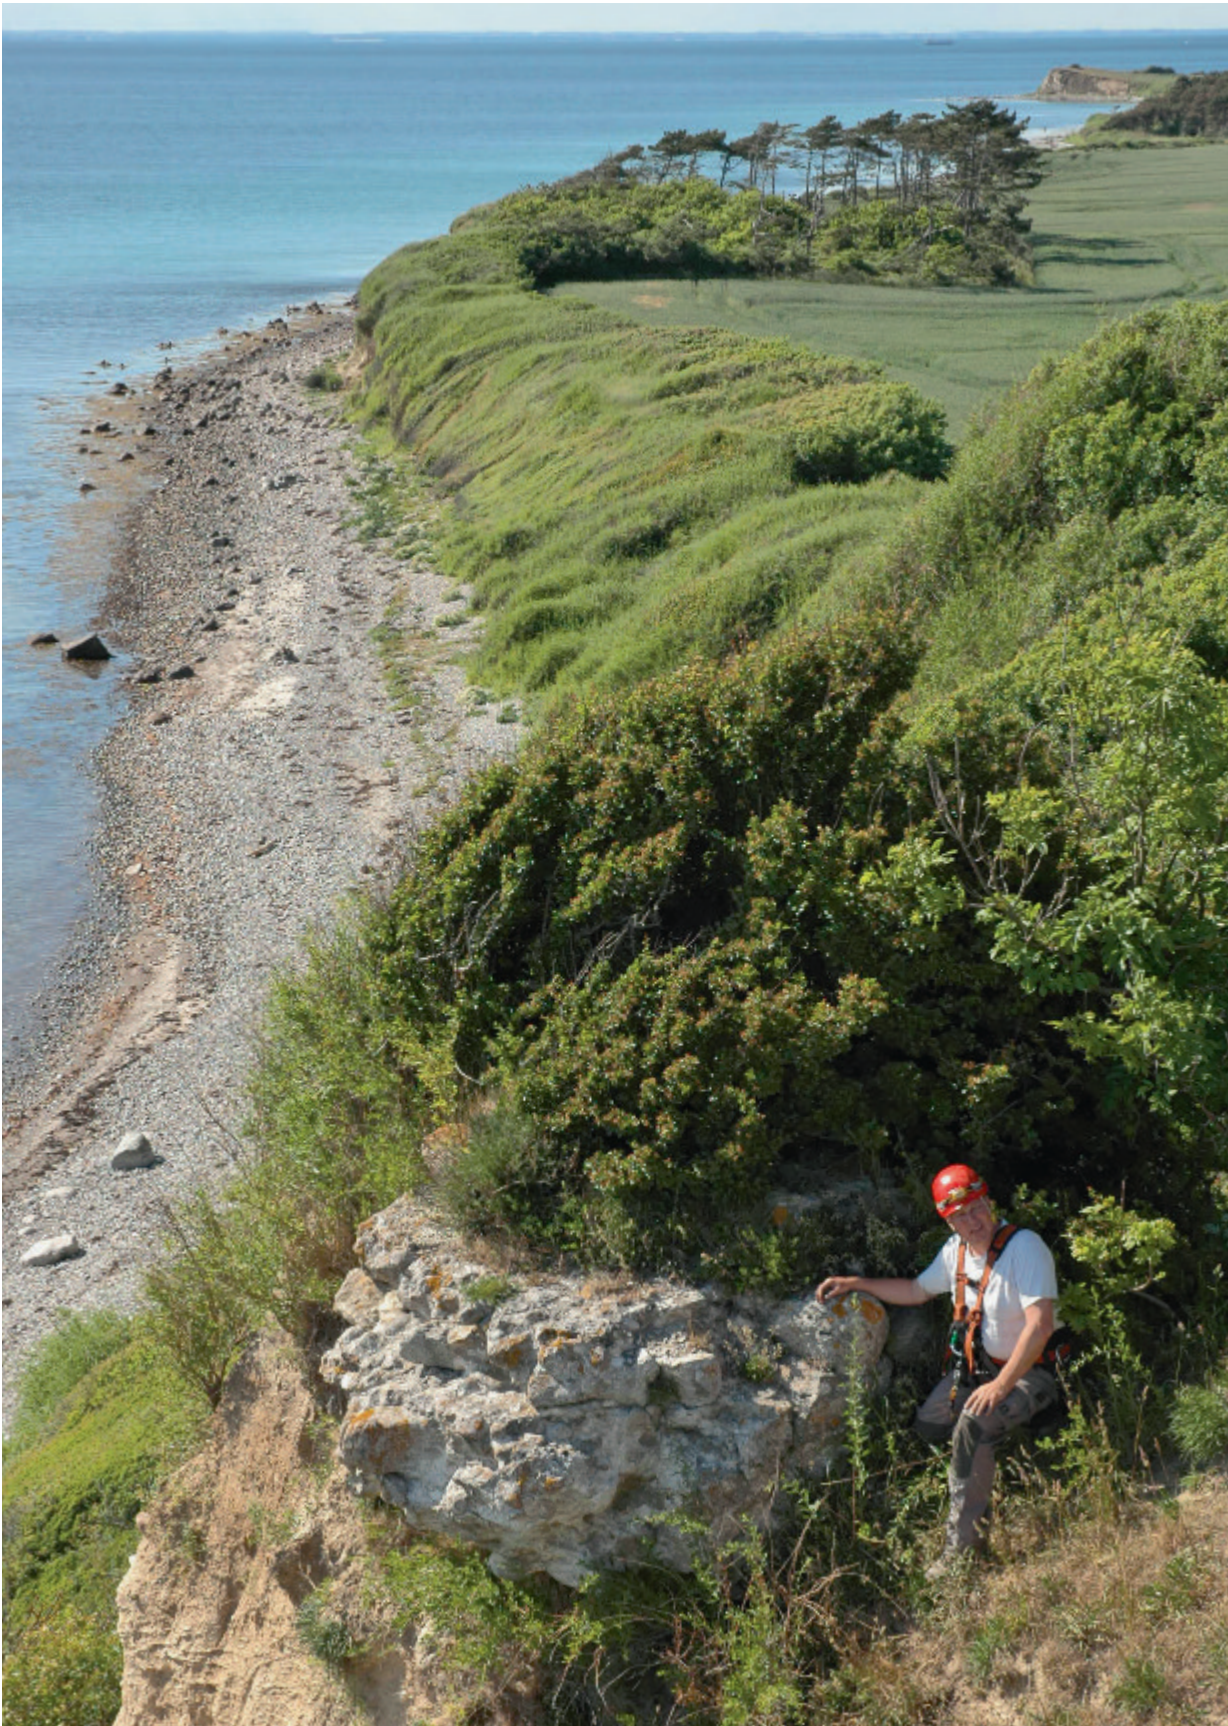
Fig. 8. Arkitekt Jørgen Frandsen undersøger i 2009 den sidste rest af fundamentet til borgens porttårn. Foto: Hans Skov 2009.

The architect Jørgen Frandsen investigating the last remains of the foundations of the gate tower of the castle in 2009.

Desværre styrtede teglstensmurværket og størstedelen af fundamentet i havet julenat 1875. I dag er der derfor kun bevaret et mindre parti af fundamentet, der hænger delvist ud over den høje kystskrænt og er i stor fare for at styrte ned på stranden (fig. 8). Fundamentet er 3,5 m langt, 1,8 m højt og 2,35 m bredt med facader mod øst og vest. Det er opbygget som en typisk kassemur med sider lagt i skifter af flade natursten i fed kalkmørtel. Murkernen er opfyldt af mindre natursten lagt i lag, der afspejler facademurværket. Mellem de enkelte lag i murkernen ligger flader af grus, hvor man kunne stå, når det næste skifte skulle mures. Begge murfacader fortsætter ud til voldgravssiden mod nord, og der er ikke spor af yderligere fundamenter.

En murtykkelse på 2,35 m viser, at muren må have haft en anselig forsvarsmæssig betydning. Et kvadratisk hovedtårn må udelukkes, da fundamentet ikke fortsætter rundt om et hjørne mod nord, og der er ikke andre fundamentsrester. Den mest sandsynlige forklaring er, at fundamentet var en del af den østlige side i et porttårn med vindebro. Broen har været placeret mellem porttårnets to sider med en del af broen inde i porttårnet og med vippepunktet ved porttårnets front (fig. 9). Et sådant middelalderligt porttårn er fundet ved borgen Egholm på Sjælland, og det bevarede fundament og dets placering på Vesborg passer med konstruktionen derfra.

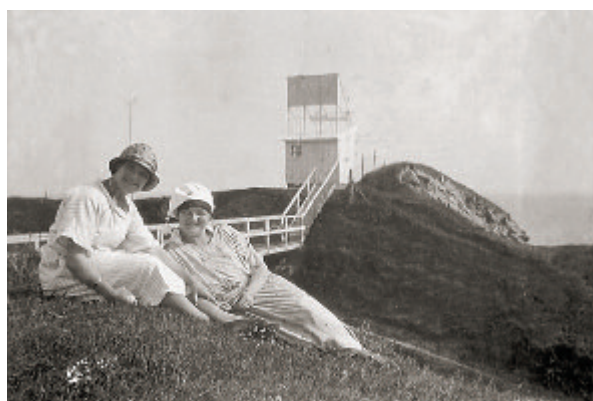
Fig. 9b. I 1858 opførtes et fyrtårn på den gamle borgbanke, og mange år senere blev der også anlagt en tågesignalstation. Den er her fotograferet i 1920'erne, hvor to damer poserer foran broen, der er placeret på nogenlunde samme sted som den oprindelige vindebro ud til porttårnet på hovedborgen. Foto: Økomuseum Samsø.

In 1858 a lighthouse was built on the old castle hill, and many years later a fog-signalling station was built there. It is photographed here in the 1920s, with two ladies posing in front of the bridge, more or less in the same place as the original drawbridge out to the gate tower of the main castle.

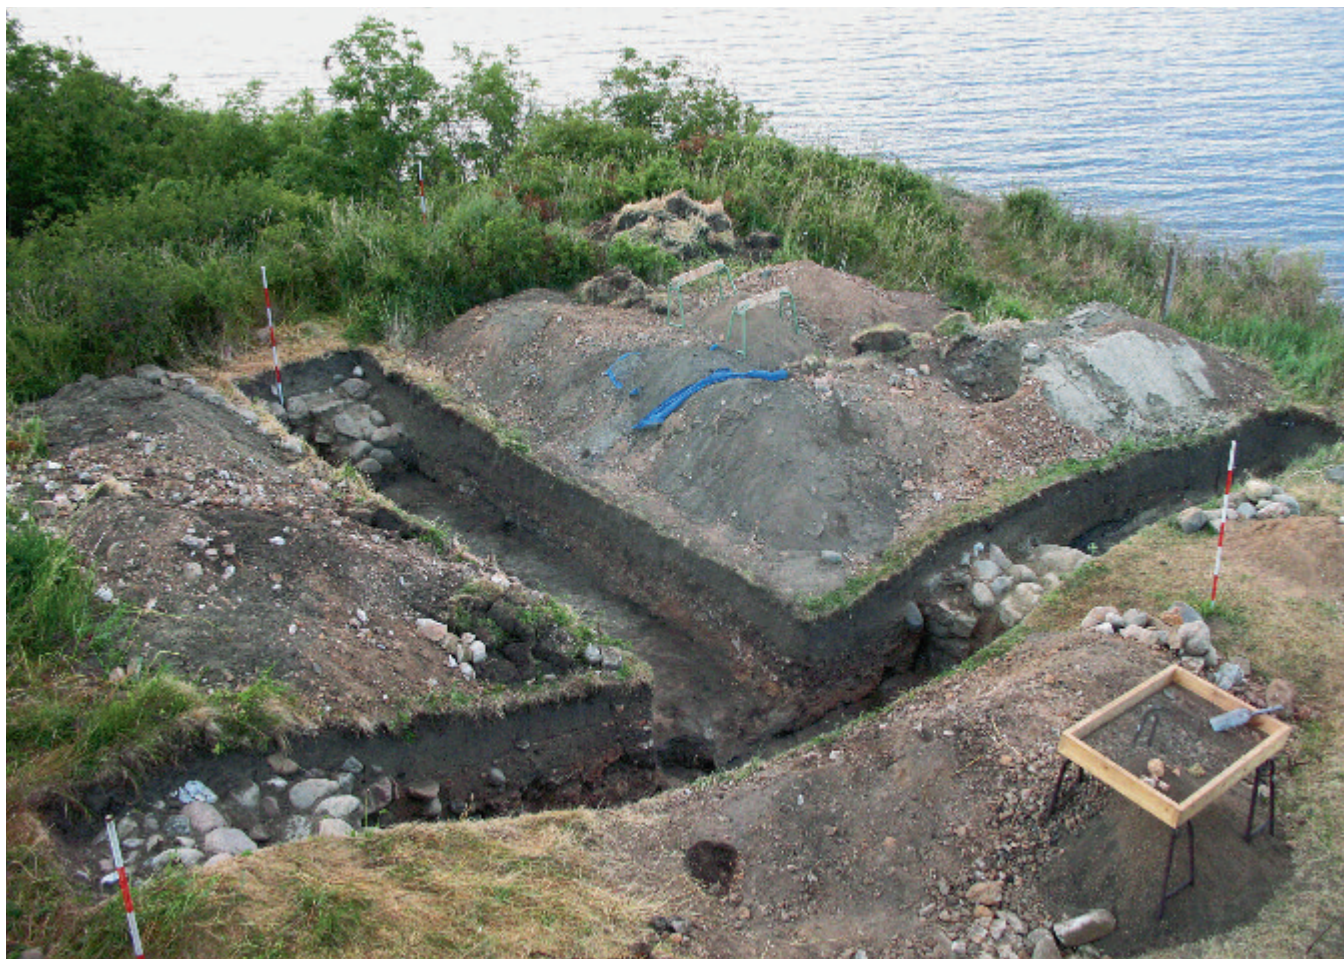
Fig. 10. Oversigtsfoto med udgravningen af den brændte bindingsværksbygning på hovedbanken. Fundamenterne til bygningens endevæg og langsides to ydervægge ses tydeligt. Foto: Nils Engberg 2009.

Overview photo of the excavation of the burned-down half-timbered building on the main hill. The foundations of the end wall of the building and the two outer walls of the long side can be seen clearly.

På borgbankens nordøstre hjørne har stået en bindingsværksbygning med høj kælder (fig. 10). Indvendig var der 5 m mellem bygningens to langsider, og den har været mere end 8,4 m lang. I den begrænsede udgravning var det ikke muligt at fastlægge vestgavlen. Et kraftigt stolpehul kom frem i den frilagte del ved både nord- og sydvæggen. Stolperne har stået i fundamentet med ydersiden flugtende med fundamentets inderside (fig. 11). Det må betyde, at stolperne er sat først, og stenene i fundamentet lagt herefter. At bygningen er brændt var tydeligt, for stolperne var forkullet helt ned til bunden ca. 35 cm under gulvniveau.

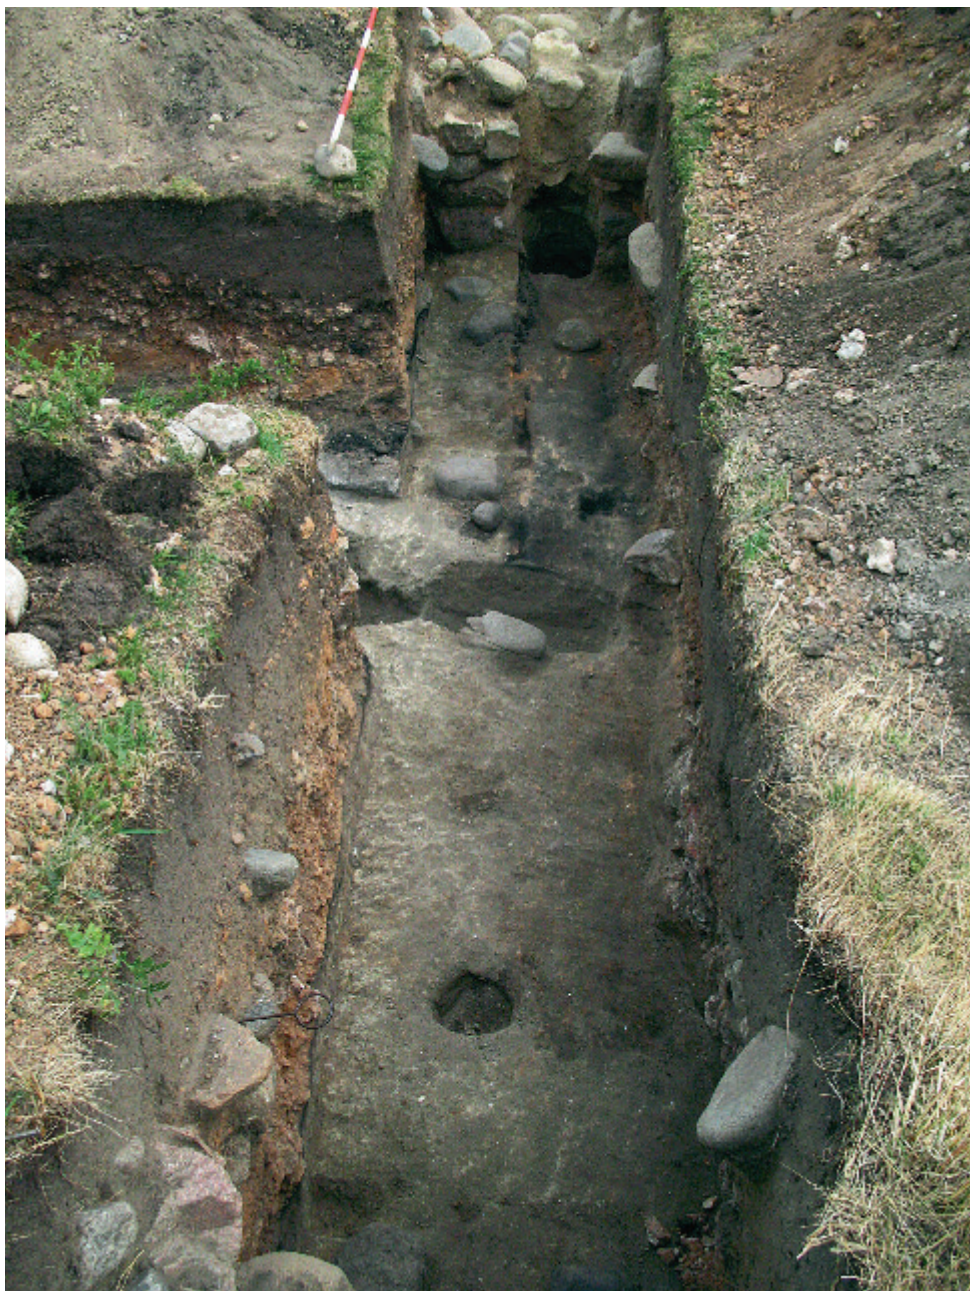
Fig. 11. Stolpehul ved fundamentet til sydmuren af bindingsværksbygningen på hovedbanken. Bemærk de brændte rester af fodremmen til en skillevæg midt i søgegrøften. Foto: Nils Engberg 2009.

Post-hole at the foundations of the south wall of the half-timbered building on the main hill. Note the burnt remains of a partition wall in the middle of the sondage trench.

Langs det nordre fundament lå en brændt bjælke, som enten har været del af en vægbænk eller en såkaldt fodrem, der har båret en indre skillevæg. I gulvfladen sås tydeligt brændte planker, som er fra strøer til et bræddegulv. Der er ikke tvivl om, at en dør og måske dele af væggene er væltet ned på gulvet under branden. Herom vidner fundet af dørbeslag og en dørlås ligesom spor af træstykker, der lå skævt i bygningen. Gulvniveauet i den brændte bygning lå 30-70 cm under terrænet udenfor. Der er således tale om en bygning med en høj kælder. Ud over beslag med videre var der en påfaldende mangel på genstande i brandtomten. Brandtomter er ellers ofte arkæologiske godbidder, fordi det brændende hus bliver forladt i panik, uden at man når at fjerne inventaret. Sådan var situationen ikke på Vesborg. En nærliggende forklaring er, at branden er opstået allerede under færdiggørelsen af bygningen, før den blev taget i brug.

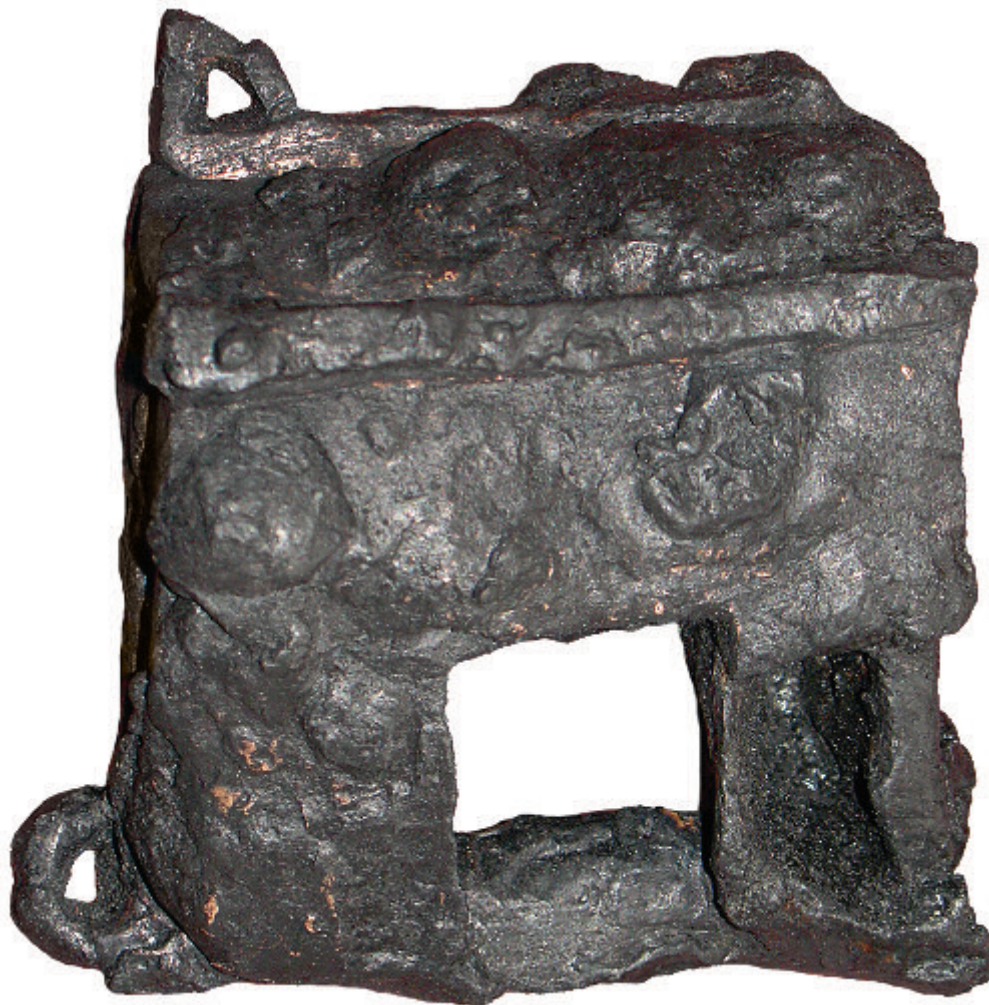
Fig. 12a og 12b. Der blev ikke fundet mange genstande på Vesborg. Blandt disse ses her tre armbrøstbolte, hvoraf den længste er 9 cm lang. Til venstre ses boltlåsen (7×6 cm) fra den nedbrændte bindingsværksbygning på hovedbanken. Foto: Nationalmuseet 2010.

Not many objects were found at Vesborg. Among them were these three crossbow bolts, the longest of which is 9 cm. On the left, the bolt lock (7×6 cm) from the burnt-down half-timbered building on the main hill.

Ved udgravningen på Vesborg blev der fundet bemærkelsesværdigt få genstande, selvom der blev gjort flittig brug af metaldetektor. Ud over jernbeslag, nagler og boltlås fra den brændte bygning på hovedbanken blev der kun fundet en enkelt bronzesnål, et lille stykke fra en gryde af bronzemalm, to remspænder, tre ornamenterede benstykker, en slibesten, et enkelt glaseret potteskår og tre armbrøstbolte (fig. 12). Det er ellers normalt en sikker regel, at hvor mennesker levede i middelalderen, indeholder kulturlagene mange keramikskår og stumper af redskaber, værktøj og andet affald. Derfor er det tankevækkende, at der er efterladt så få ting på Vesborg. Der er næsten kun én forklaring: Man har kun benyttet og beboet borgen i kort tid. Den antagelse passer også med det begrænsede slid på den stenlagte adgangsvej til borgen.

The sondage trenches in the castle moats showed that they were up to 10.5 m deep and 20 m wide, and they are still particularly well preserved. Only a few objects were found (fig. 12), which confirms the impression that the castle only functioned for a short span of years.
