VEST-AGDER FYLKESKOMMUNE

# Dendrokronologisk undersøgelse af stabbur og driftsbygning fra Bjerland, Marnardal kommune, Vest-Agder fylke, Norge

Stabbur og driftsbygning fra Bjerland, Marnardal kommune, Vest-Agder fylke, Norge.

Formål: Opbygning af grundkurve og datering.

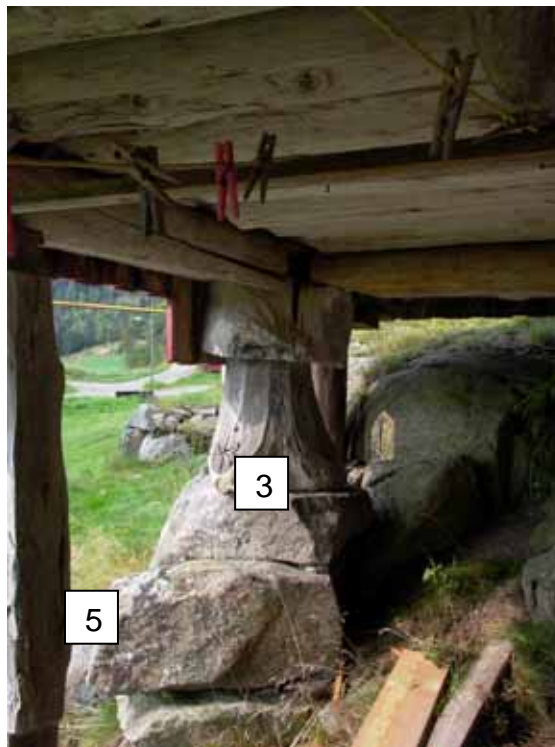
### Stabbur (tømmer fra)

9 prøver, stammende fra 5 stykker tømmer (4 stabbe og 1 stolpe), er undersøgt. Antallet af årringe i de enkelte prøver varierer mellem 56 og 149. 4 tømmer (3 stabbe og 1 stolpe) c, 1 af dem har barkring (Waldkante).

Undersøgelsen af **stabburet** viser, at træerne, som prøverne stammer fra, er fældet til forskellige tidspunkter.

Stabbe 2 (N0850029) er ældre end de øvrige stabber og træet, som prøven stammer fra, er fældet tidligst 1614.

Stabbe 1 (N0850019) stammer fra et træ, som er fældet i vinterhalvåret 1743/44. Stabbe 3 (N0850039) og 4 (N0850049) har ikke barkkant, men hvis der korrigeres for manglende årringe i splintvedet, kan det beregnes, at træerne, som tømmeret stammer fra, er fældet på omkring samme tidspunkt som N0850019.

Prøve 5 (N0850059) er udtaget af en stolpe, som stammer fra et træ, som er fældet ca. 1924-27. Stolpen er anbragt for at støtte bygningen (se tegning på side 16).

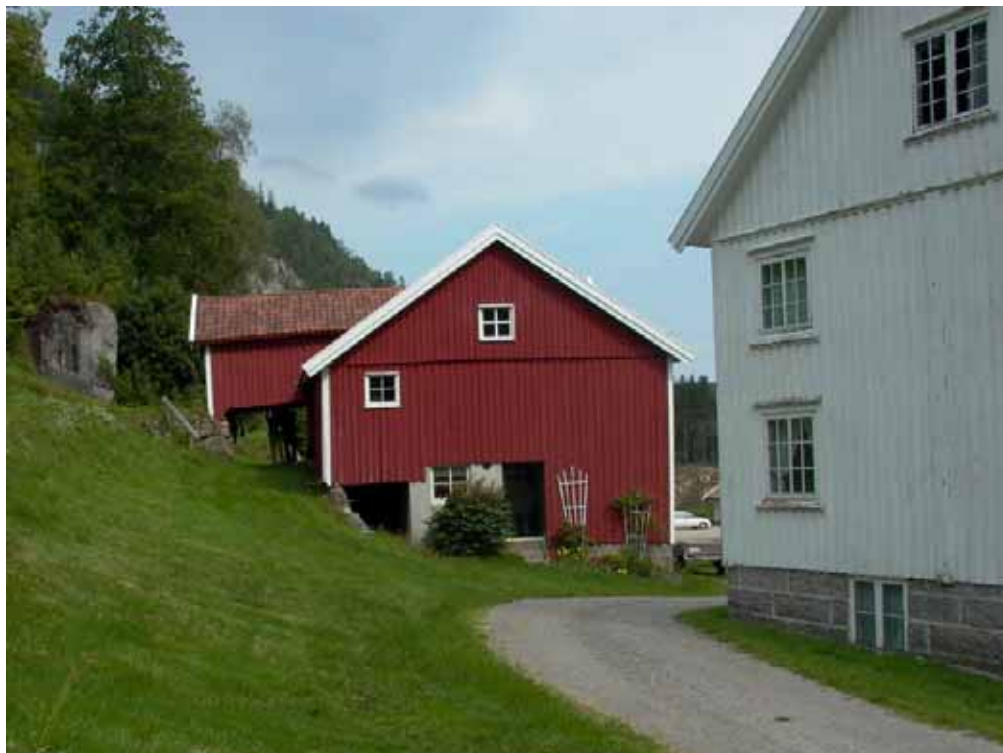
### Driftsbygning (tømmer fra)

7 prøver er undersøgt. 2 prøver fra bjælker i bygningens staldedel og 5 prøver fra bjælker i indkørslen til ladedelen (overetage). Antallet af årringe i de enkelte prøver af eg varierer mellem 41 og 96. Alle 7 tømmerstokke har splintved bevaret, ingen af dem har barkring (Waldkante).

Undersøgelsen af **driftsbygningen** viser, at træerne, som prøverne stammer fra, er fældet på forskellige tidspunkter.

Prøve N0851019 er udtaget af en loftbjælke i bygningens staldedel.

Korrigeres for manglende årringe i splintvedet, kan det beregnes, at træet, som tømmeret stammer fra, er fældet mellem 1871 og 1883. En anden loftbjælke fra stalden (N0851029) stammer fra et træ, som er fældet mellem 1934 og 1940.

Denne datering korrelerer med resultatet af undersøgelsen af prøverne fra bjælkerne fra indgangen til ladedelen. Her viser undersøgelsen, at de anvendte tømmer stammer fra træer, som er fældet ca. 1934.

Ejeren informerer, at der skete en udvidelse af bygningen i 1930'erne. Byggematerialet må være indsamlet i løbet af få år (sandsynligvis om vinteren), og det kan konstateres, at bygningen tidligst er opført i 1934/35. Sandsynligvis ikke meget senere, fordi vi går ud fra, at tømmeret, som traditionen bød sig, blev anvendt med det samme.
