Bayt al-'Aqqad

Das Dänische Institut in Damaskus

- eine dendrologische Untersuchung des im
'Aqqad-Haus' verwendeten Holzes

NNU rapport nr. 18 • 2002

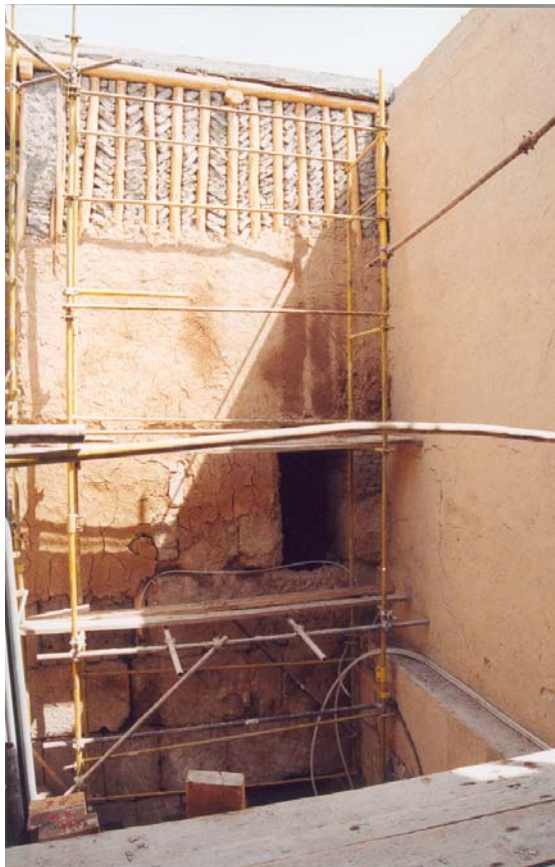
Abbildung 2:
Neue Lehmziegelwand im Aqqad-Haus.
Pfosten und Balken aus Pappelholz.

Die Wände des Erdgeschosses bestehen aus Basaltquadern, das Obergeschoss aus einer Lehmziegel-Wand (Abb. 2 und 3). Besonders erwähnenswert und beeindruckend ist die 14m hohe Iwan-Nische, in die niemals ein Sonnenstrahl fällt. Das Gebäude wurde im 16. Jahrhundert errichtet und bei einem heftigen Erdbeben im Jahre 1759 stark beschädigt. Danach wurde das Haus wieder aufgebaut und mit reich dekorierten Decken und Wänden versehen. Bemalte Paneelen zeigen die Inschrift 1762/63. Der Innenhof erhielt in der selben Periode einen Boden bestehend aus Arabesken in Basalt und Marmor. Ungefähr hundert Jahre später wurden, speziell die für Gäste bestimmten, Teile des Hauses modernisiert. Das Blaue Zimmer wurde um ca. 1860 aufwendig im ‚Türkischen Rokoko–Stil‘ renoviert. In all den Jahrhunderten wechselte das Haus mehrfach den Besitzer und stand in den letzten Jahrzehnten leer.

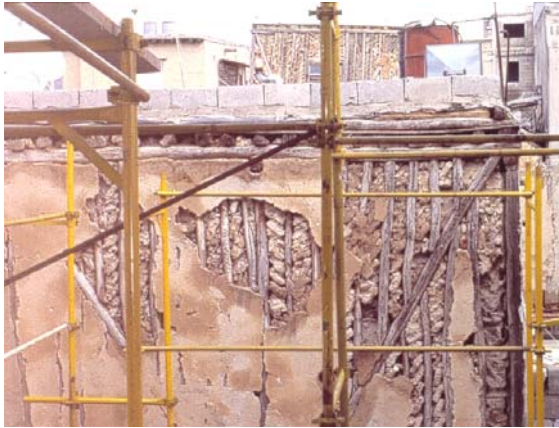
Abbildung 3:
Ein etwas ältere Ausgabe einer
Lehmziegelwand. Pfosten und Balken aus
Pappelholz.

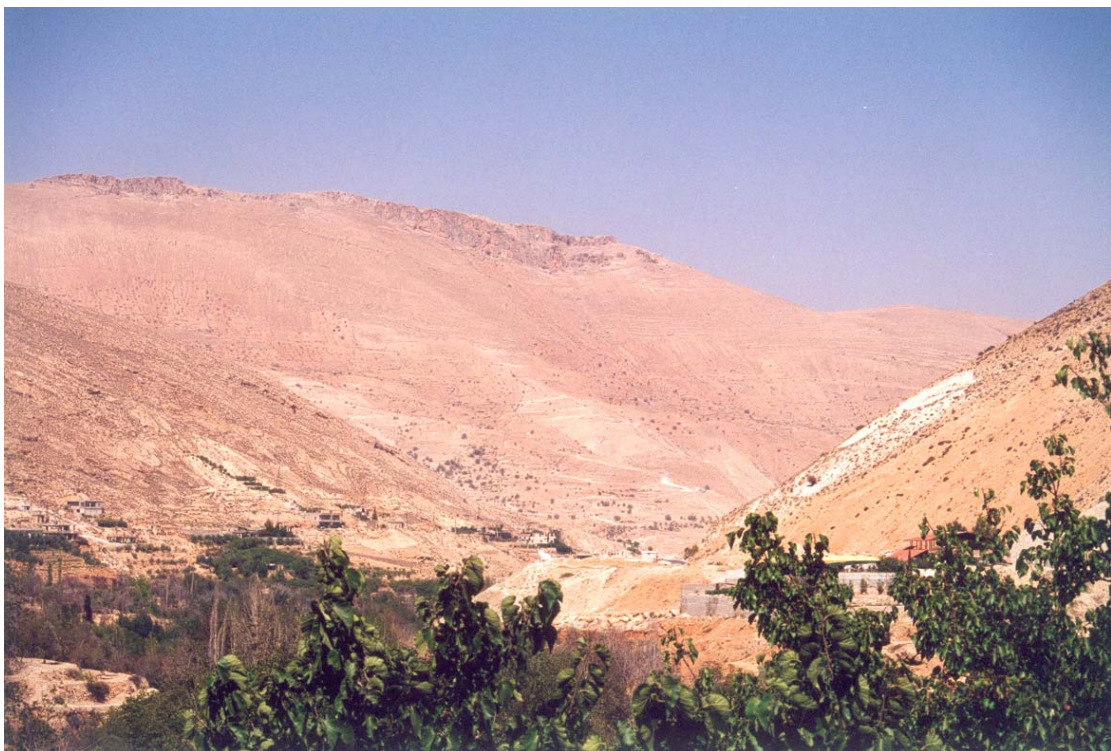
Abbildung 4
zeigt die stark degradierten Berghänge und die Vegetation im Flusstal des Baradá in Richtung des Ortes Einl'fijeh (NW von Damaskus).

Syrien liegt im Bereich des ‚Fruchtbaren Halbmondes‘. Diese Bezeichnung gilt für die noch im Regenfeldbau (ohne Bewässerung) nutzbaren Steppenlandschaften Jordaniens, Libanons, Israels, Syriens, der Türkei, Irak und Irans. Mit Beginn der Jungsteinzeit, also Anfang des 7. Jahrtausends wurde das Gebiet des Fruchtbaren Halbmondes entscheidend für die Entwicklung der abendländischen Zivilisation. Hier kamen zuerst Getreidebau (u.a. Gerste) und Haustierhaltung (Schafe, Ziegen) auf. Was wir heute in Syrien vorfinden ist eine stark degradierte Vegetation, die (wahrscheinlich) schon vor Jahrtausenden durch Rodung der bewaldeten Berghänge und Überweidung durch Schafe und Ziegen geschaffen wurde (Abb. 4).

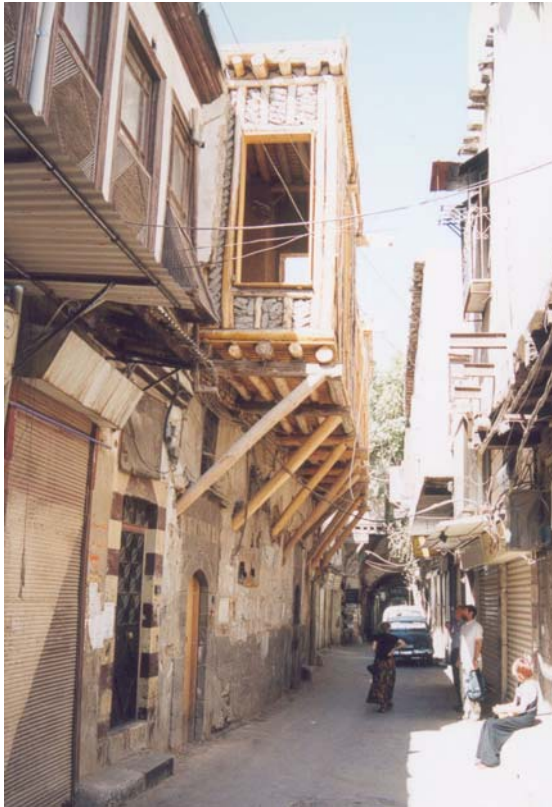
Abbildung 6
Frontseite der Aqqad-Hauses zur Strasse hin. Renovierter ‚Erker‘ (oder ‚kanap‘) des Aqqad-Hauses aus Pappelholz und Lehmziegeln.

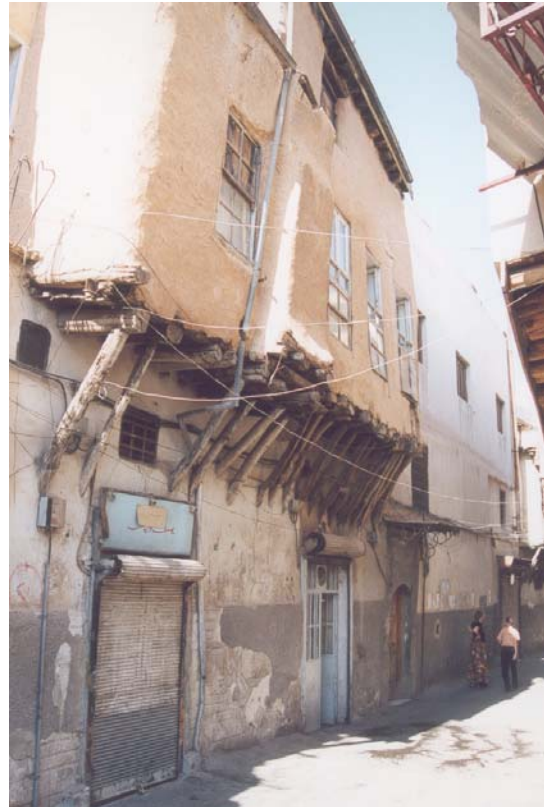
Abbildung 7
Beispiel einer etwas älteren Ausgabe, Haus in Damaskus, mit ‚Erker‘ aus Pappelholz und Lehmziegeln.

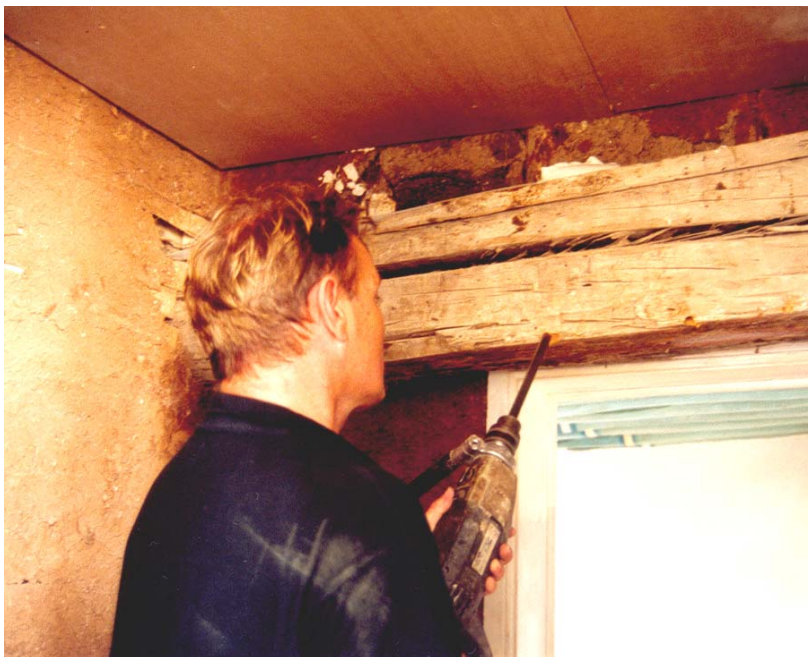
Abbildung 8
Probe 24, Probennahme mit Bohrgerät. Pappelbalken in der Wand des kleinen Raumes neben der neuen Küche der Direktorenwohnung, tragender Balken, ca. 25x25cm. Wahrscheinlich handelt es sich um einen wiederverwendeten Balken, der evtl. vom Iwan stammt.

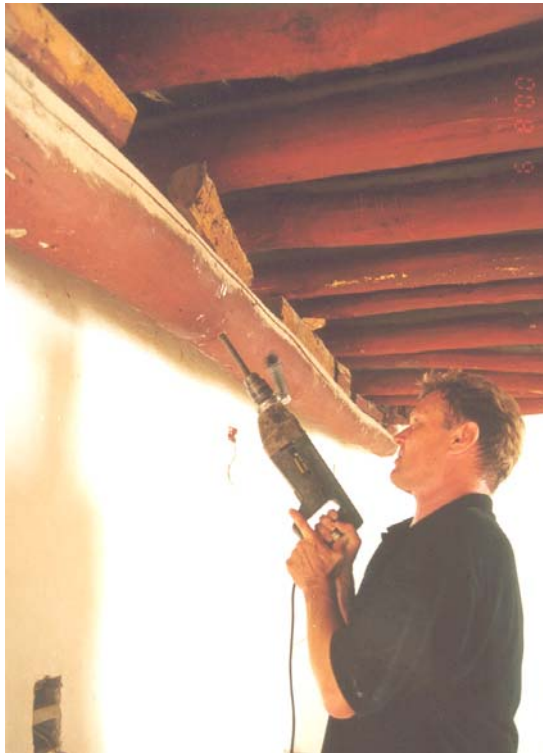
Abbildung 9
 Probe 37. Book-Tower (auch 'Secret Room' genannt) in der Südwest-Ecke des Gebäudes. Deckenbalken in Wandnähe, Durchmesser ca. 20cm. Das Foto zeigt die Entnahme einer Bohrprobe.

* Drei der Bohrproben von Balken (die Proben 35-37) eignen sich zur C-14-Datierung, weil es sich um originale, d.h. nicht wiederverwendete Balken handelt. Die C-14-Datierung wurde aus Kostengründen nicht durchgeführt.

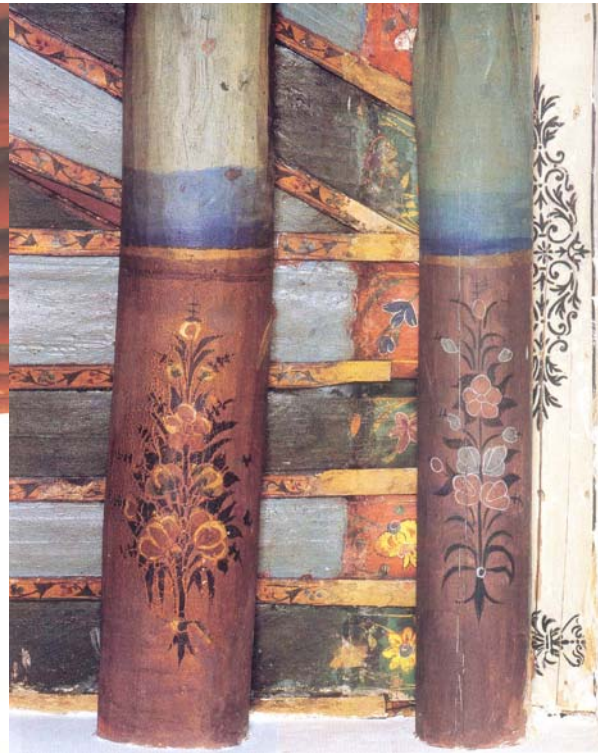
Abbildung 10
 Die reich verzierte Decke des Vorzimmers des Instituts. Balken, Deckenpaneele und -leisten bestehen aus Pappelholz.

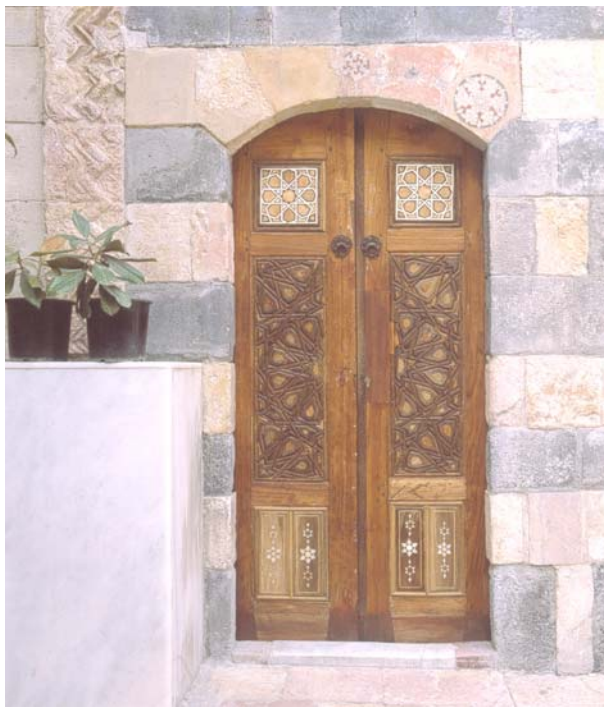
Abbildung 12
Eingang zur Madafah mit sog.
'Puzzle-Türen'.
Von den Einlegearbeiten oben und
unten an den Türen wurden keine
Proben genommen.

Abbildung 12 zeigt eine Doppeltür, die von der Autorin, in Ermangelung eines korrekten Begriffs, 'Puzzle-Tür' genannt wurde. Es handelt sich um zwei Türen, die im Haus gefunden, und als Eingangstüren für die Madafah wiederverwendet wurden. Auch hier finden wir das Nut- und Federprinzip. Abbildung 13 zeigt die Details. Hier besteht die Füllung aus vielen, mit einer Nut versehenen, sechseckigen Teilen. Die Unterlage (der dunklere Teil) ist aus **Walnussholz** gefertigt. Die mit Passfedern versehenen Verbindungsstege bestehen aus **Zypressenholz**. Die Proben 28 bis 31 stammen von der sogenannten 'Puzzle-Tür'. Von den Einlegearbeiten wurden keine Proben genommen.

| Nr | Beschreibung der Probe | Holzart |
|---|---|---|
| 28 | Für Madafah bestimmte Türen. 2 alte Türen, sog. "Puzzle-Türen". Holzproben von den Rahmenstücken, stark durchsetzt von Pilzhyphen mit Fruchtkörpern, Holz sehr schlecht erhalten. (siehe Abb. 12) | <i>Populus sp.</i> |

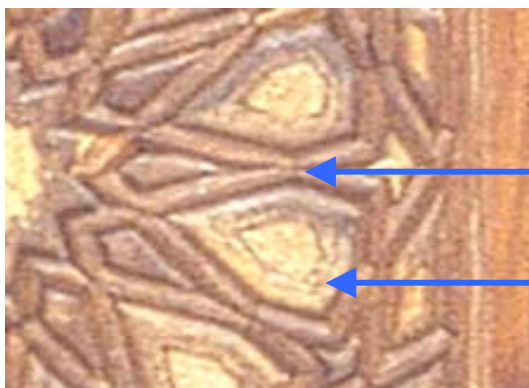
Abbildung 13
Detail einer 'Puzzle-Tür'.
Verbindungsstege aus **Zypressenholz**
Sechsecke (der etwas dunklere Teil
davon) aus **Walnussholz**

| Nr | Beschreibung der Probe | Holzart |
|---|---|---|
| 29 | wie 28. "Puzzle-Türen", Probe von der Türfüllung (vom "Puzzle" selbst), von den Stegen. (siehe Abb. 13) | <i>Cupressus sp.</i> |
| 30 | wie 28. "Puzzle-Türen", Probe von der Türfüllung (vom "Puzzle" selbst), von der Unterseite eines der sechseckigen Stücke. (siehe Abb. 13) | <i>Juglans sp.</i> |
| 31 | wie 28. "Puzzle-Türen", Probe von der Türfüllung (vom "Puzzle" selbst), von den Stegen. (siehe Abb. 13) | <i>Cupressus sp.</i> |

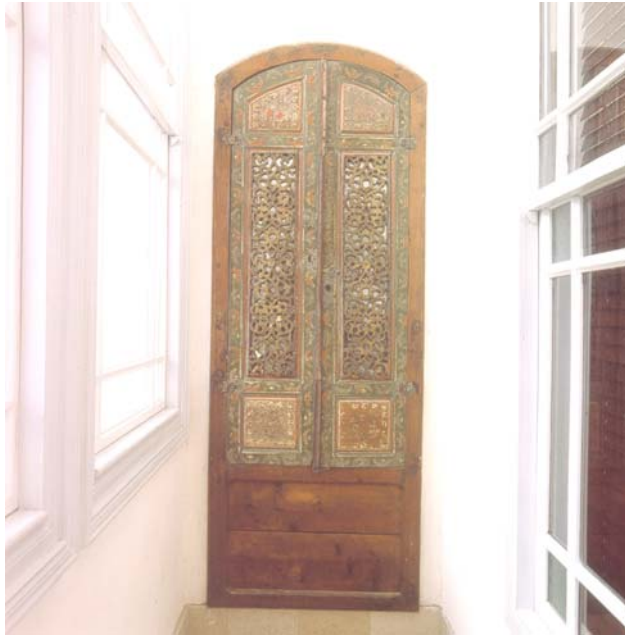
Abbildung 14
Im 1. Stock des Westflügels, am Nordende des Flurs, befindet sich ein Wandschrank. Dieser Schrank besitzt ein sehr kunstvolles, aus **Zypressenholz** gefertigtes, Schnitzwerk.
Proben 26 und 27.

| Nr | Beschreibung der Probe | Holzart |
|---|---|---|
| 26 | 1. Stock des Westflügels, Flur, Schrank in der Wand an der Nordseite. Schranktür, Probe vom Schnitzwerk. (siehe Abb. 14 und 15) | <i>Cupressus sp.</i> |
| 27 | 1. Stock des Westflügels, Flur, Schrank in der Wand an der Nordseite. Schranktür, Probe vom Türrahmen (vertikal). (siehe Abb. 14 und 15) | <i>Populus sp.</i> |

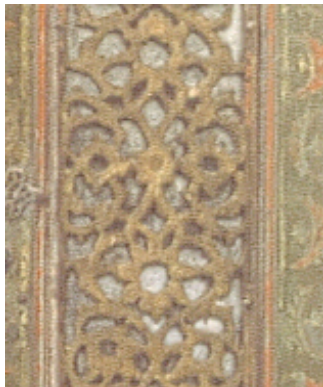
Abbildung 15
Detail aus Abbildung 14.
Ausschnitt des Schnitzwerks aus **Zypressenholz**. Der Rahmen besteht aus **Pappelholz**.
Proben 26 und 27.
