NATIONALMUSEETS  
NATURVIDENSKABELIGE  
UNDERSØGELSER

# Dendrokronologisk undersøgelse af tagkonstruktion over Paarup kirke, Fyn

NNU rapport nr. 58 • 2012

Undersøgelse af tagkonstruktion.

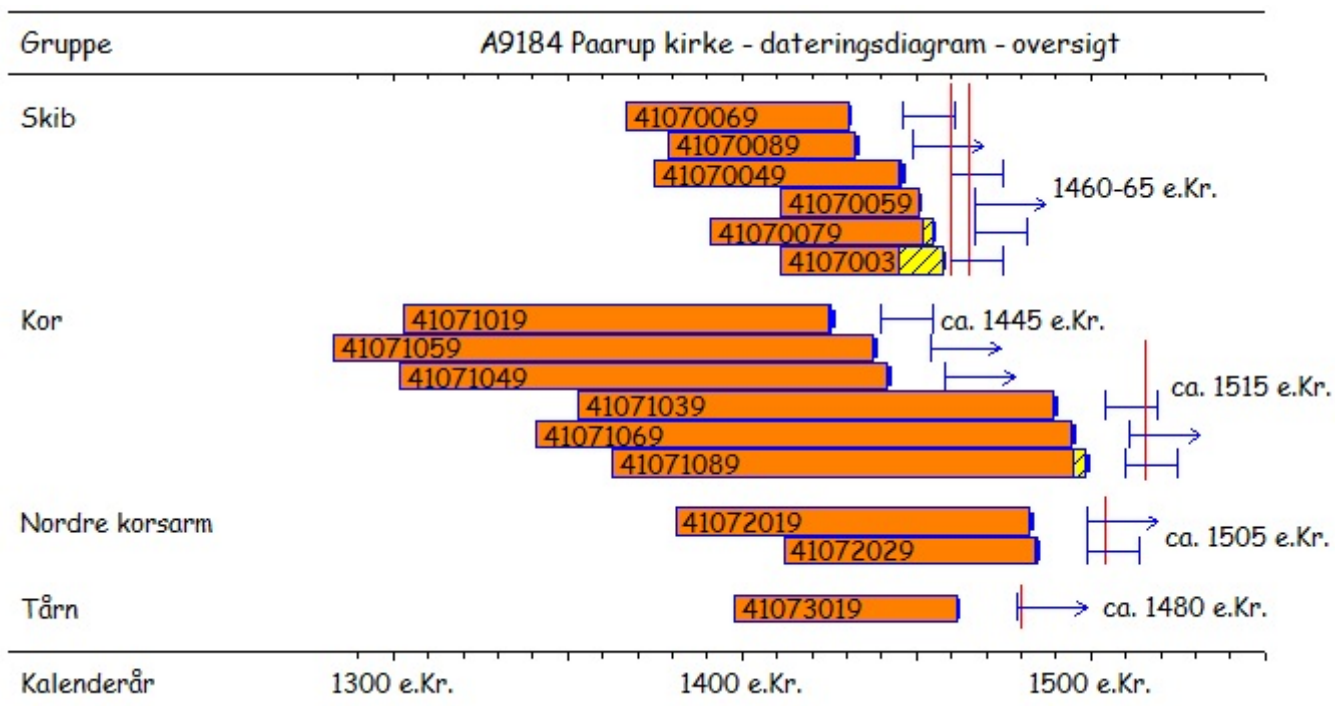
To prøver er undersøgt - ingen af prøverne har splintved bevaret, men prøvetagerne har noteret at prøverne er udtaget igennem splintved. En prøve er dateret (41073019). Yngste bevarede årring er dannet i 1462. Efter tillæg af årringe i det manglende splintved, kan det beregnes, at træet, som prøven kommer fra, er fældet ca. 1480 e.Kr.

A9184 Paarup kirke - Tårn - krydsdateringer med referencekurver	
	t-værdier 41073019
Nyborg slot, 4077M002	3.76
Danmark Vest + Slesvig, 9i456785	3.40
Slesvig-Holsten, DM100001	2.79
Paarup kirke - skib, 41070M01	4.15

Splintstatistik: 20 [-5, +10] år. Med det forbehold at unge træer (< 100 år) har færre årringe i splinten end gennemsnittet.  
 For t-værdier se Baillie & Pilcher, 1973.
