Dendrokronologisk undersøgelse
af 'Gamlestoga' på Gysland,
Hagebostad kommune,
Vest-Agder fylke, Norge

af
Claudia Baittinger

Undersøgelse af ‘Gamlestoga’ på Gysland – ‘Der heime’.

Formål: Datering og opbygning af grundkurve.

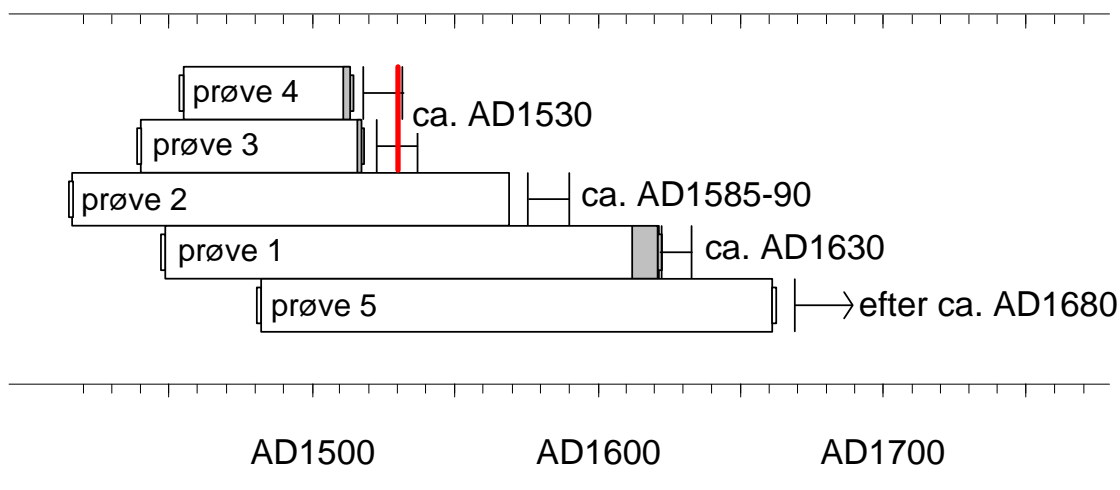
Figur 1: Dateringsdiagram. Værkstedsbygning fra Gysland, Hagebostad kommune. Indplacering af de daterede prøver på en tidsskala. (Den grå signatur angiver bevaret splintved.)

prøve 1 = N0830019
 prøve 2 = N0830029
 prøve 3 = N0830039
 prøve 4 = N0830049
 prøve 5 = N0830059
 (se feltrapport side 11)

- Korrigeres der for manglende årringe i splintvedet, kan det beregnes, at prøverne N0830039 og N0830049 stammer fra træer, som er **fældet ca. 1525-30**.
- Korrigeres der for manglende årringe i splintvedet, kan det beregnes, at prøve N0830029 stammer fra et træ, som er **fældet ca. 1585-90**.
- Korrigeres der for manglende årringe i splintvedet, kan det beregnes, at prøve N0830019 stammer fra et træ, som er **fældet ca. 1630**.
- Korrigeres der for manglende årringe i splintvedet, kan det beregnes, at prøve N0830059 stammer fra et træ, som er **fældet efter ca. 1680**.
