Dendrokronologisk undersøgelse af tagkonstruktion over Pjedsted kirke, Vejle amt

Pjedsted kirke

Undersøgelse af tagkonstruktion over kirke

Rapport udarbejdet: August 2023.

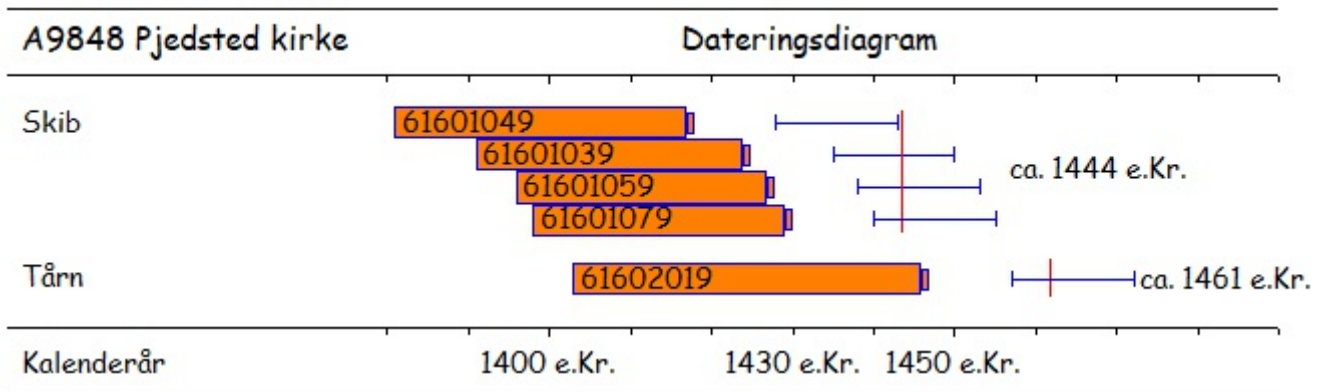
Otte prøver er undersøgt, seks prøver er målt. Ingen af prøverne har splintved bevaret. Fire af prøverne er dateret. Yngste fuldstændig bevaret årring på 61601079 er dannet i 1429 e.Kr. Der er ikke splintved bevaret på prøven. Efter tillæg af årringe i det manglende splintved, kan det beregnes, at træet, som prøven stammer fra, er fældet ca.1444 e.Kr. Splintstatistik for yngre træer er anvendt her.

Fem prøver er undersøgt, fire prøver er målt. Ingen af prøverne har splintved bevaret. Én af prøverne er dateret. Yngste fuldstændig bevaret årring på 61602019 er dannet i 1446 e.Kr. Der er ikke splintved bevaret på prøven. Efter tillæg af årringe i det manglende splintved, kan det beregnes, at træet, som prøven stammer fra, er fældet ca.1461 e.Kr. Splintstatistik for yngre træer er anvendt her.
