Dendrokronologisk undersøgelse af vågningshus "Hydra 26", Vest-Agder fylke, Norge

❖ NNU Rapport nr. 32 - 2013
Af Charlotte Kure Brandstrup

Dendrokronologisk undersøgelse af vågningshus, "Hydra 26", Kristiansand, Vest-Agder fylke, Norge

NNU j.nr. A9210, juli 2013

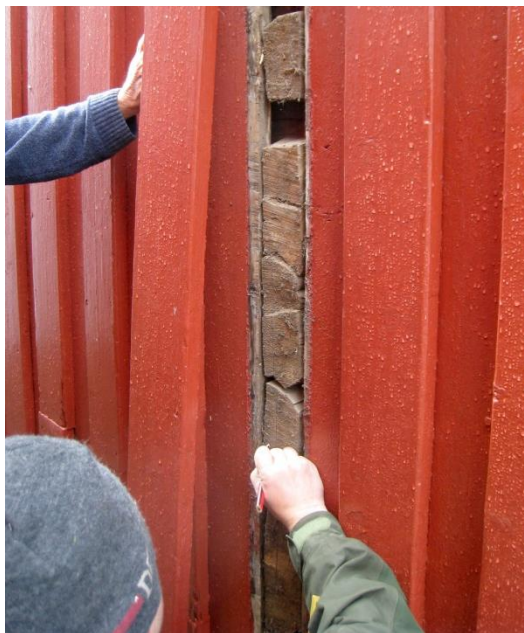
Figur 1: Udtagning af prøver, i form af kiler, fra husets yderside.

Seks prøver udtaget til dendrokronologisk undersøgelse. Alle prøver er af fyr (*Pinus sylvestris*). Alle seks prøver er dateret. Prøverne, som stammer fra en "skillevæg", er udtaget fra husets yderside på øst væggen (Figur 1).
