Dendrokronologisk undersøgelse af vinduesramme fra Stenløse kirke, Odense amt

Stenløse kirke

Undersøgelse af vinduesramme

NNU j.nr. A8160

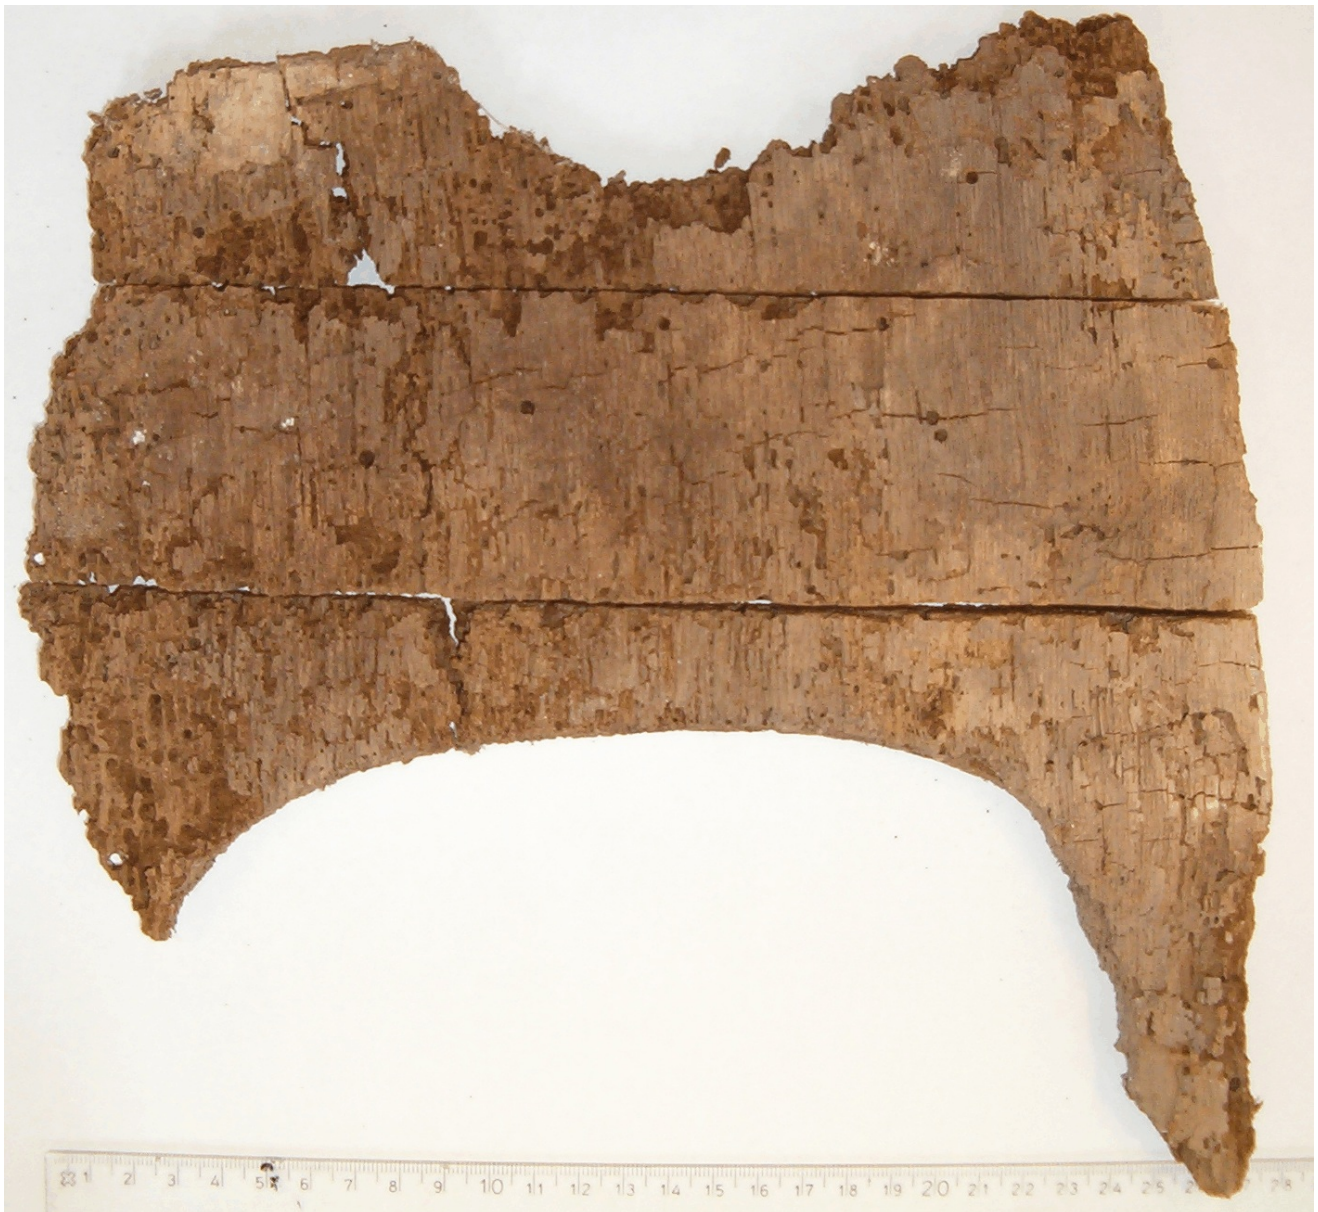
A8160 Stenløse kirke - krydsdateringer med referencekurver

41020019
Sjælland, 2X900001	3.45
Odense Sortebrødre kloster, 4013M002	6.23
Danmark Vest + Slesvig, 9i456785	5.83
Slesvig-Holsten, DM100003	5.50

Én prøve af eg (*Quercus* sp.) er undersøgt. Prøven er dateret. Der er ikke splintved på prøven. Yngste bevarede årring er dannet i 1137. Efter tillæg af årringe i det manglende splintved, kan det beregnes, at træet, som prøven stammer fra, er fældet *efter* ca. 1157 e.Kr.
