Dendrokronologiske undersøgelser af tømmer fra Gyldenløves gate 64, Kristiansand, Norge

Dendrokronologiske undersøgelser af tømmer fra Gyldenløves gate 64, Kristiansand, Vest-Agder fylke, Norge

Gyldenløves gate 64, Kristiansand, Vest-Agder fylke, Norge

Undersøgelse af bryggerhus og våningshus

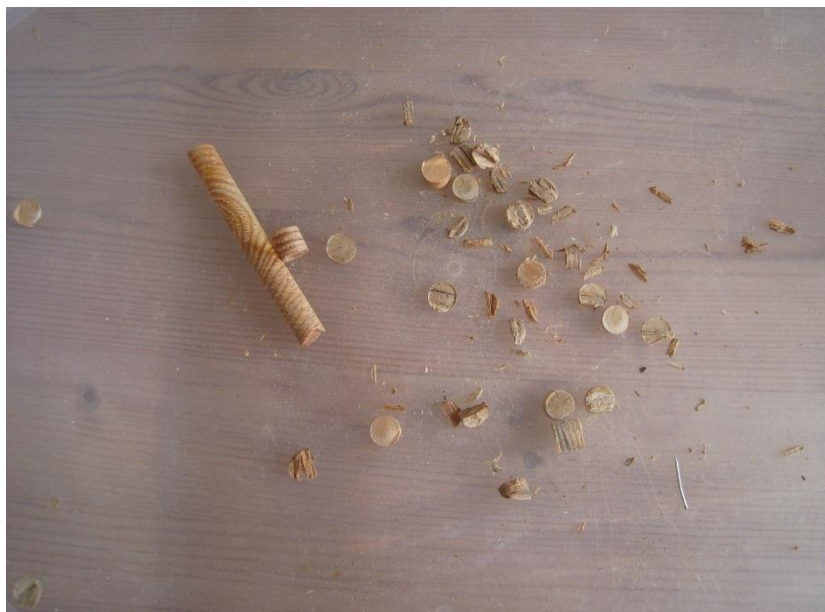
Figur 1: Her ses hvordan de enkelte årringe smuldre fra hinanden efter prøvetagning. Her er der kun 19 årringe tilbage ind mod marven og prøven må kasseres.

Én prøve af fyrretræ udtaget i 4. stokk over gulvet, prøven knækker flere steder. Delen mod marven blev kasseret, men resten kunne bruges til undersøgelse. Ligeledes blev det forsøgt at tage prøve(r) i 8. stokk over gulv og stokken over døren. Disse prøver måtte også kasseres. (Figur 1)

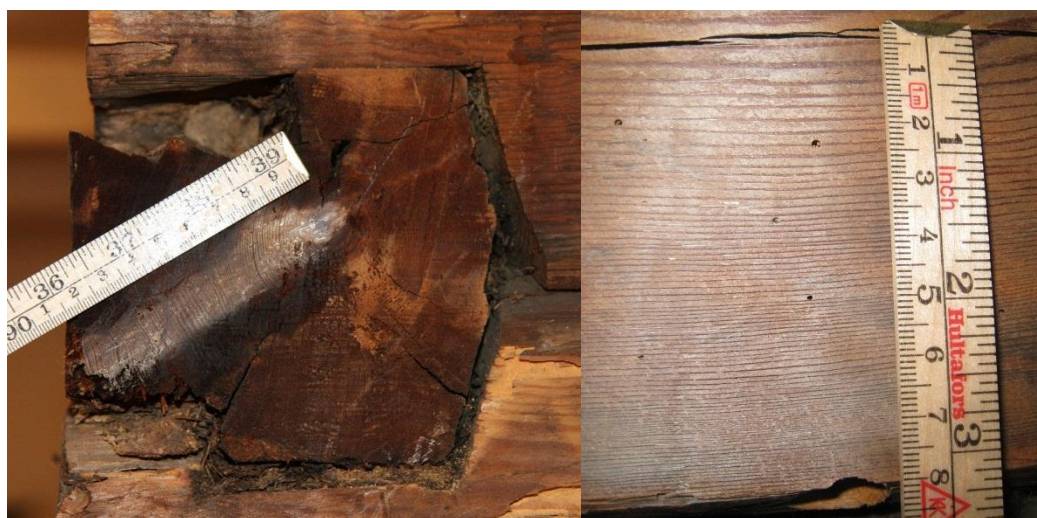
Figur 2: Præparation og billeder af stokkene i det gamle bryggerhus. Venstre ses tværsnittet og til højre det tangentielle snit. Tømmestokken er til senere kalibrering i analyseprogrammet.

Der blev efterfølgende, taget billeder af stokkene i bryggerhuset. Hvor det var muligt, blev endestokken præpareret med et barberblad for at gøre overfladen jævn, og der blev derefter smurt kridt på for at fremhæve årringsgrænserne. Der blev taget billeder med et almindeligt digitalt kamera (Figur 2) til videre billedanalyse. Den øverste del/stykke/klods af stokken på Figur 2(mangler på billedet) blev ligeledes taget med til undersøgelse.
